# 改善箇所説明図

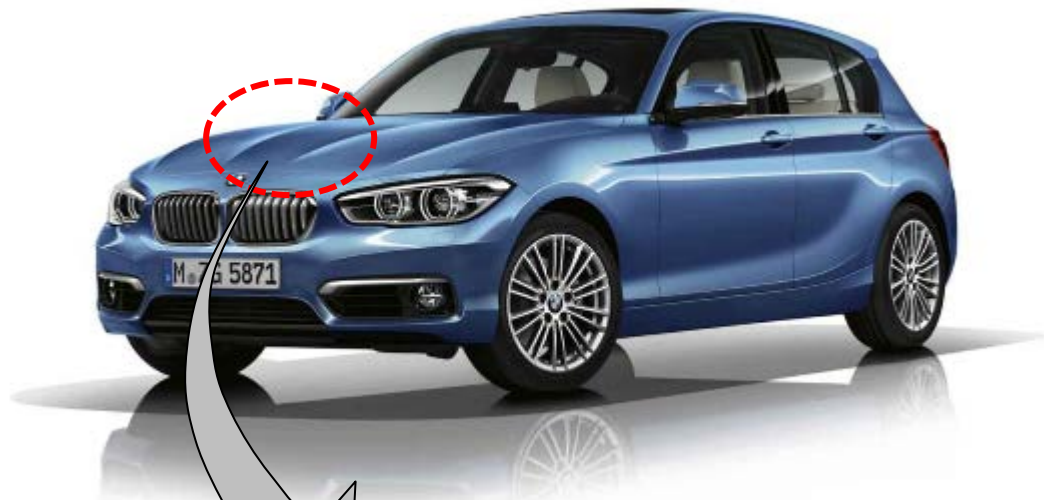
右側カウルカバー

基準不適合発生箇所

ブレーキマスターシリンダーのリザーバタンク上部に設置されているカウルカバーにおいて、排水設計が不適切なため、雨水がブレーキフルード内に浸入することがある。そのため、雨水と反応したブレーキフルードがゲル化し、油圧制御ユニット内で詰まり、ブレーキペダルを放してもブレーキが作動し続けるおそれがある。

全車両、カウルカバーを対策品に交換する。また、ブレーキフルードの含水率を点検し、必要に応じて関係部品を新品に交換する。

識別：左フロントドアロアヒンジ取り付けボルト（下側）の頭に白ペンを塗布する。
