## 改善箇所説明図

### 不具合の内容

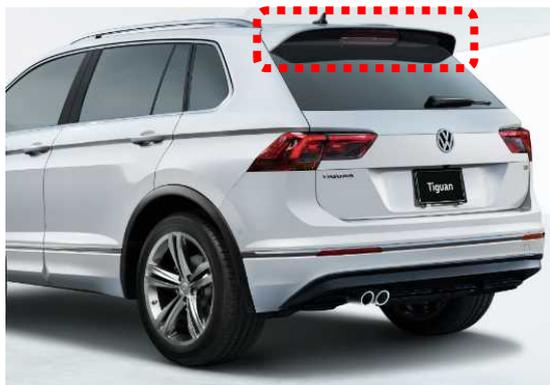
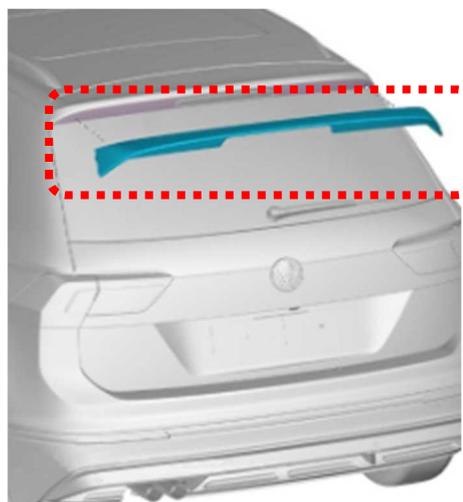
基準不適合箇所  
リヤスポイラー  
は、対策する部品を示す

リヤスポイラーにおいて、接着作業時に使用する接着剤が不適切なため、当該リヤスポイラーとテールゲートの接着力が不足しているものがある。そのため、車両振動等により接着面が剥がれ、最悪の場合、リヤスポイラーが脱落し、他の交通の妨げとなるおそれがある。

全車両、リヤスポイラーの接着面の隙間を点検し、隙間が確認された場合は、両面粘着テープと接着剤を用いて再装着し、隙間が確認されない場合は、2箇所 bolts 止め加工を追加する。
