京都府京都市内油圧エレベーター事故調査報告書

令和2年12月

社会資本整備審議会

発生日時：令和元年12月7日（土） 19時10分ごろ

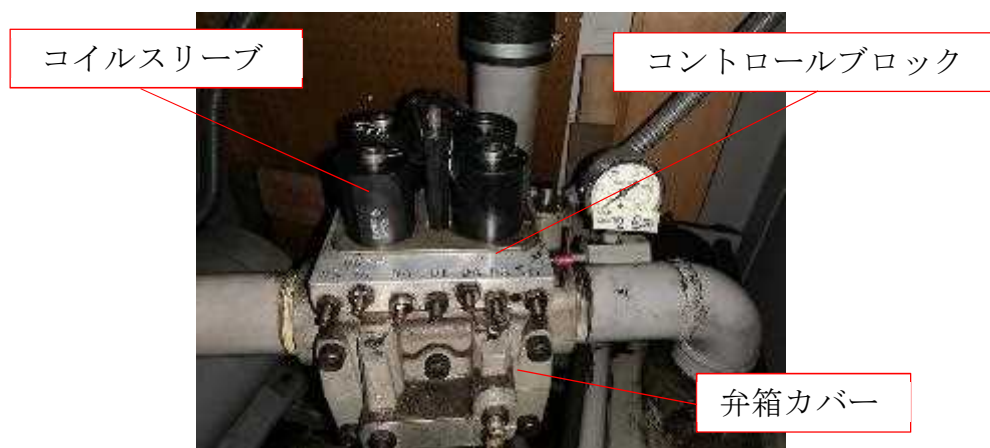
写真3 流量制御弁の外観
(MAXTON 社製 UC4 型)

- ・作業員が現場でエレベーターの運転状態を確認したところ、
 - ① 上昇運転では各階において着床後に戸が開いた状態でかごが0.3～0.5m下降し停止した。
 - ② 下降運転では各階とも正常に着床した。
- ・何らかの微細な異物の混入等により流量制御弁の不具合が発生している可能性を考え、流量制御弁を開けて下降弁やバイパス弁等の手入れをしたが改善しなかった（写真3）。
- ・流量制御弁を交換したところ、上昇運転、下降運転ともに正常に着床するようになった。

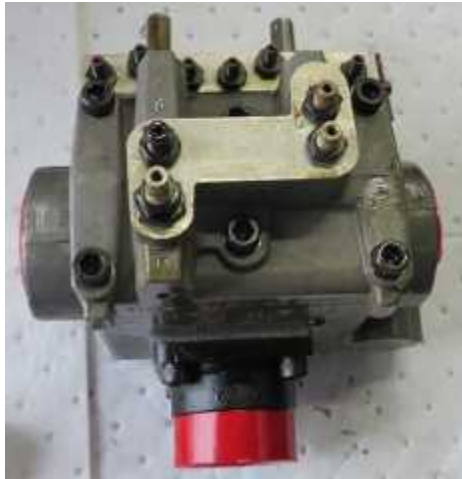
写真4 流量制御弁の外観（取り外し後）

- ・ 外観上、問題となるような破損、変形、劣化等は認められなかった（写真4）。
- ・ 型番及びチェックマークから、設置当初から使用している流量制御弁であることが確認された。
- ・ 流量制御弁の調整位置を示すチェックマークはかすれており、出荷後の調整の有無については判断できなかった。

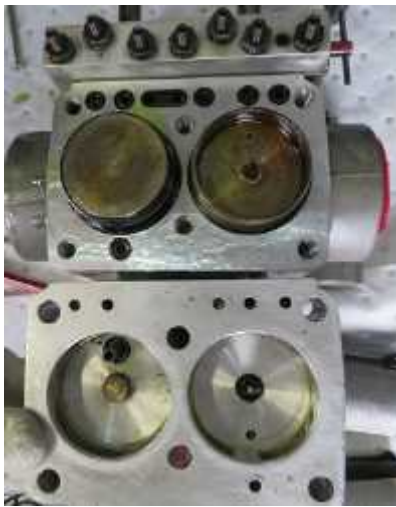
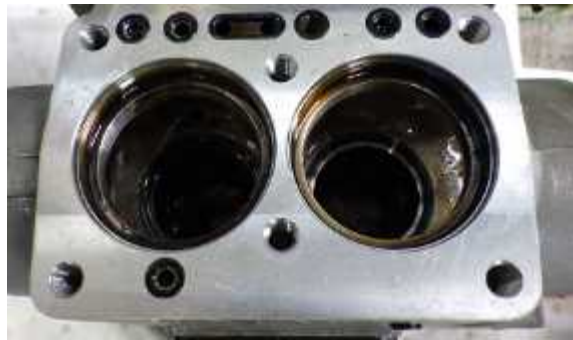
写真5 流量制御弁内部の様子

- ・流量制御弁内部への異物混入や本体の亀裂等の損傷は認められなかった（写真5）。
- ・下降弁（図1①）及びバイパス弁（図1②）に破損、変形、劣化等は認められなかった。
- ・下降弁安定用チェック弁（図1③）^{※2}は、鋼球が弁の穴に嵌まり、油圧回路を常時閉止する状態で保持されていた（写真6、図3）。外観については、特段の異常は見られなかった。

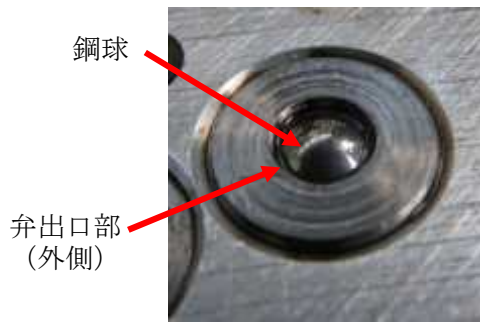
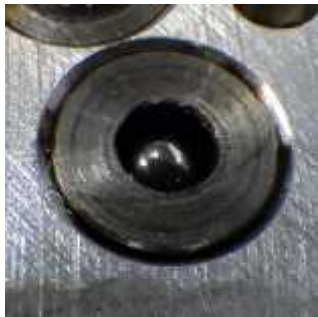
写真6 下降弁安定用チェック弁の状態
(図3のAから見た所)

- ・鋼球が弁の穴に嵌まり込んだ状態を解消するために必要な力を測定したところ、1.4kgfであった。
- ・チェックロッド^{※3}に経年的な摩耗が確認された（写真7）。

2.5.1の(1)及び3.1で示したように、事故発生時には流量制御弁の下降弁安定用チェック弁の鋼球が弁の穴に嵌まり、油圧回路を閉止する状態で保持される状態であったと認められる。

かごが動作異常となり、戸が開く途中にかごが下降したのは、流量制御弁の下降弁安定用チェック弁の鋼球が弁の穴に嵌まり込み、油圧回路を閉止したため、下降弁ヘッド部の背圧が正常時よりも低下し、流量制御弁の油圧バランスが崩れたことによるものと考えられる。

下降弁安定用チェック弁の鋼球が弁出口部の穴に嵌まり込んだ原因は特定できなかったが、鋼球及び傷のあった弁出口部の当たる位置によって、鋼球が嵌まり込んだ可能性が考えられる。

事故機については、保守点検業者が新しい流量制御弁に交換して運転を再開したのち、保守点検業者によって別の油圧式エレベーターに交換された。

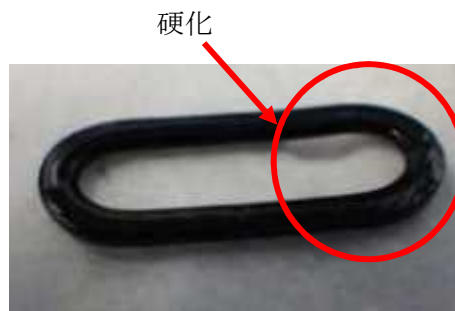
写真8 Oリング

- ・各Oリングに経年による硬化が確認された（写真8）。

また、2.4.2 及び 2.5.1 より、流量制御弁は昭和 54 年に使用開始して以降、約 40 年間交換されていなかったこと、下降弁安定用チェック弁の弁出口部に傷があること、O リングに経年劣化による硬化が認められること等から、流量制御弁の交換等、適切な維持管理がなされていなかったものと考えられる。

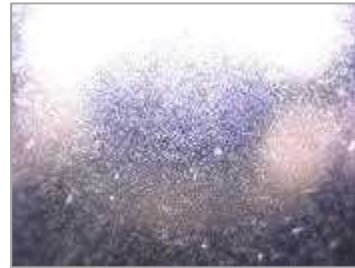
写真9 鋼球の観察

- ・ 鋼球に著しい傷や摩耗は見られなかった（写真9）。
- ・ 弁出口部の内側の複数箇所に傷が確認された（写真10）。
- ・ 弁出口部の外側は摩耗や軽度の傷は見られたが、著しい傷は見られなかった（写真11）。

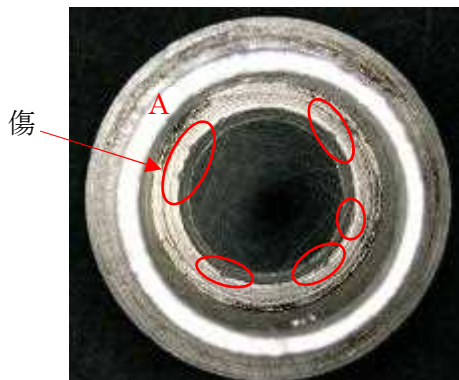
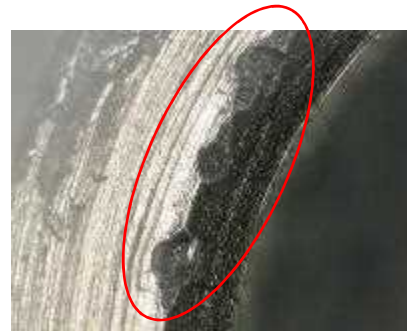
写真10 弁出口部の内側の観察

しかし、鋼球は完全に一様ではないと考えられることや2.5.2の(1)で示したように弁出口部に傷があったことから、鋼球と弁出口部の当たる位置によって、鋼球が弁の穴に嵌まり込んだ可能性は否定できない。

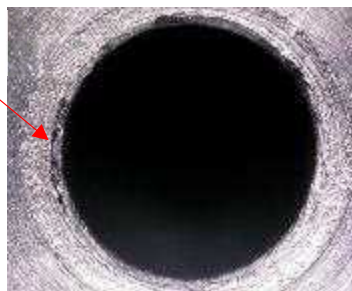
写真11 弁出口部の外側の観察

全周に摩耗や
軽度の傷

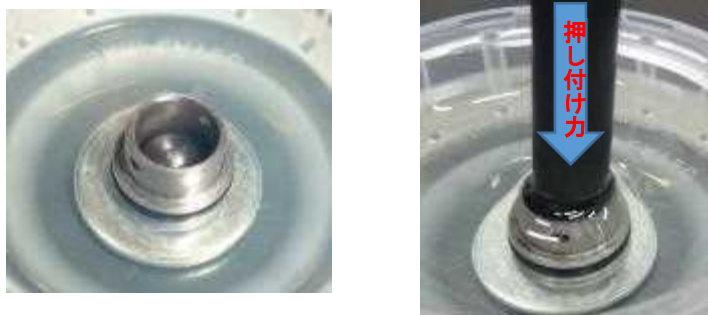
写真 12 鋼球押し付け試験

- ・ 下降弁安定用チェック弁を油内に沈めた状態で鋼球を上から押し付け、チェック弁に嵌まり込むかどうかについてプッシュプルゲージを用い、押し付け力ごとに3回ずつ試験を行った（写真12）。

- ・単純な上からの押し付けでは、油圧回路を常時閉止する状態（鋼球が弁出口部に嵌まり込んだ状態）を再現することはできなかった（表 1）。

2.5.2の(2)で示したように、下降弁安定用チェック弁の鋼球について、下降弁安定用チェック弁前後差圧をもとに作用すると考えられる荷重の3倍の荷重で弁出口部に押し付けたが、鋼球が弁出口部に嵌まり込んだ状態を再現することはできなかった。

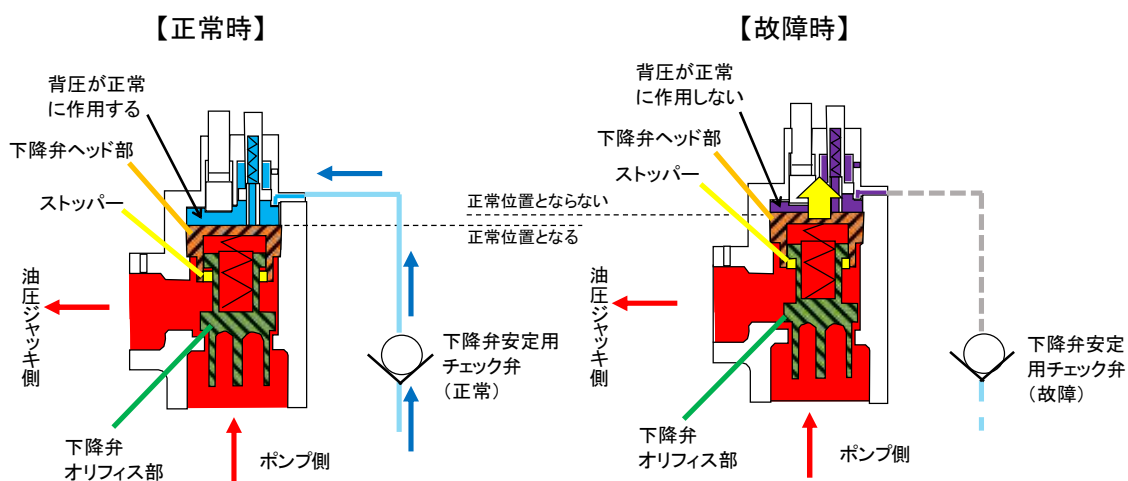
図5 正常時と故障時の下降弁の状態の比較（かご上昇時）

図5に示すように下降弁安定用チェック弁は下降弁に背圧をかけることで、下降弁を適正な位置に制限するものである。正常時には下降弁ヘッド部に十分な背圧がかかり、下降弁に作用するポンプ圧に関わらず下降弁ヘッド部の位置は安定しているが、下降弁安定用チェック弁が故障すると、下降弁ヘッド部に背圧が十分にかからず、下降弁が適正な位置とならない、又は閉止が遅れると考えられる。

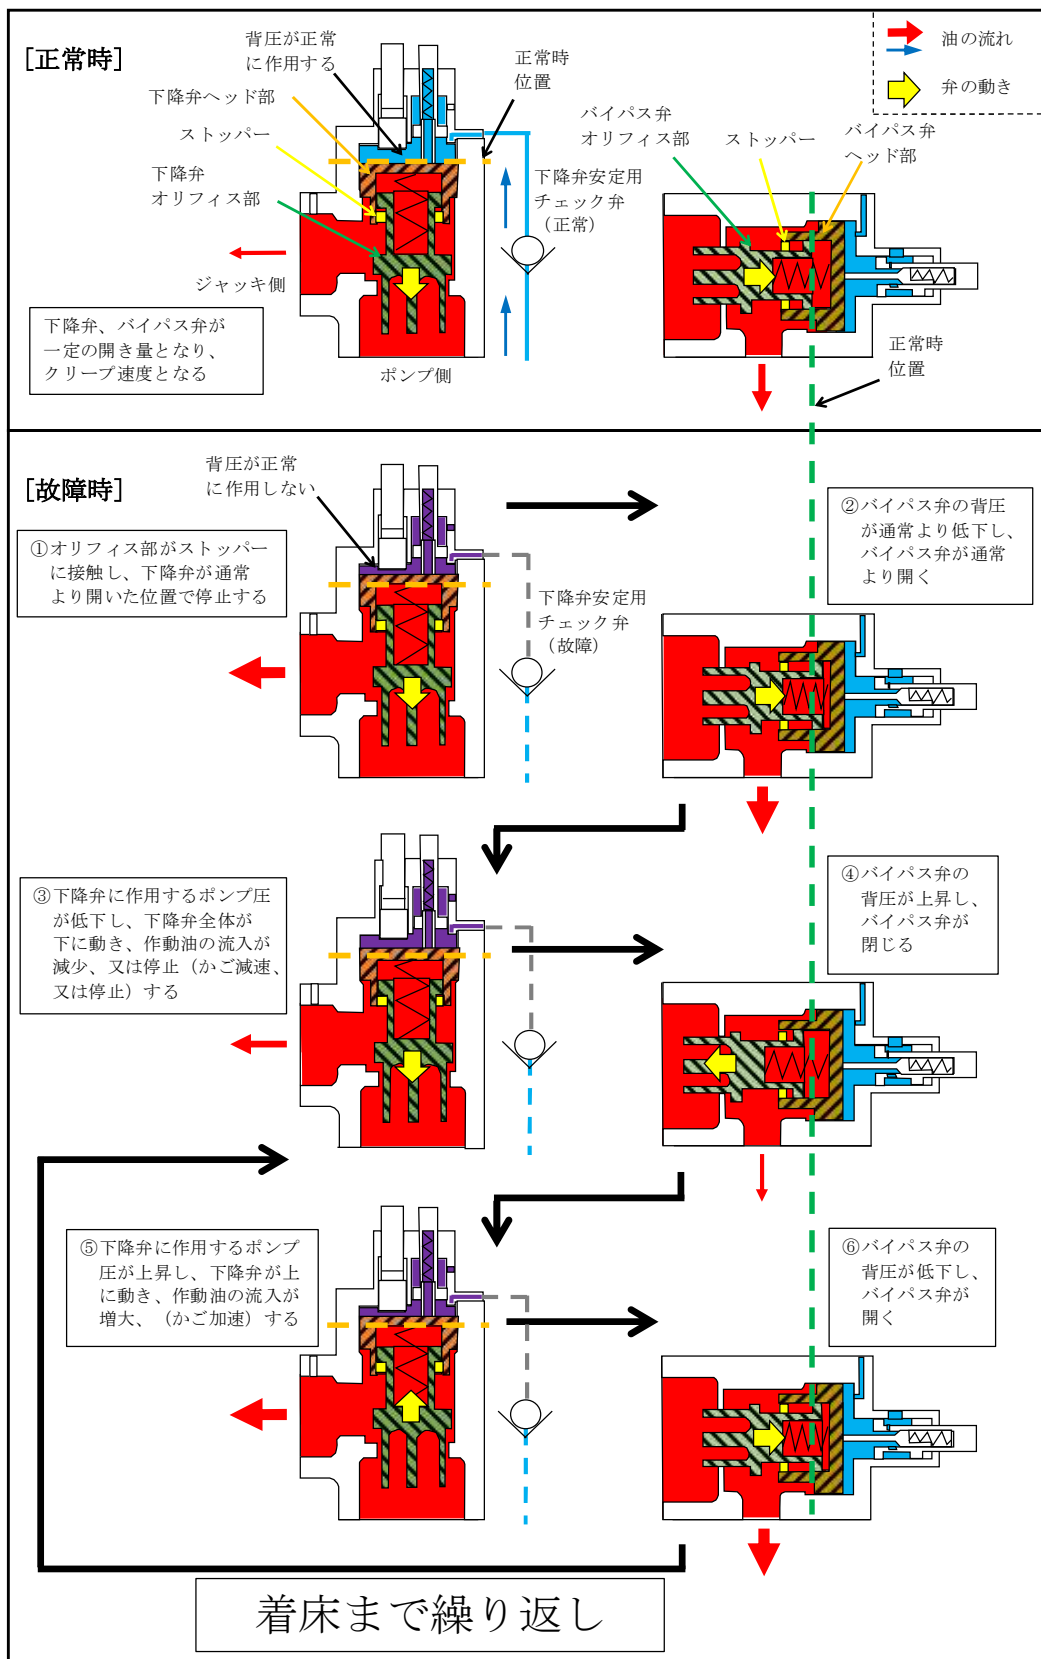
図6 かごクリーブ速度 (上昇) 時の下降弁及びバイパス弁の動き

かごクリーブ速度時の正常な場合のバイパス弁、下降弁の状態を図 6（正常時）に示す。これに対し、下降弁安定用チェック弁が故障した場合には下降弁、バイパス弁及びかごが次のような動きを繰り返すと推定される（図 6（故障時））。

- ・下降弁全体が上側に押し込まれたことにより、下降弁オリフィス部が下降時にストッパーに接触し、通常よりも開いた位置で停止する。下降弁と LS 絞りがチェックロッドにより連動していることから（図 4）、下降弁が通常よりも開いているとバイパス弁の背圧が通常よりも低下し、バイパス弁が通常よりも開く。
- ・バイパス弁が通常よりも開くことにより、下降弁に作用するポンプ圧が低下し、下降弁全体が下側に動き、油圧ジャッキへの作動油の流入が減少又は停止する（かごが減速または停止する）。
- ・下降弁が下側に動くことに伴い、バイパス弁が閉じる。
- ・バイパス弁が閉じることにより、下降弁に作用するポンプ圧が上昇し、下降弁が開き、油圧ジャッキへの作動油の流入が増大する（かごが加速する）。
- ・下降弁が開くことによりバイパス弁が開く（以下、上記を着床まで繰り返す）。

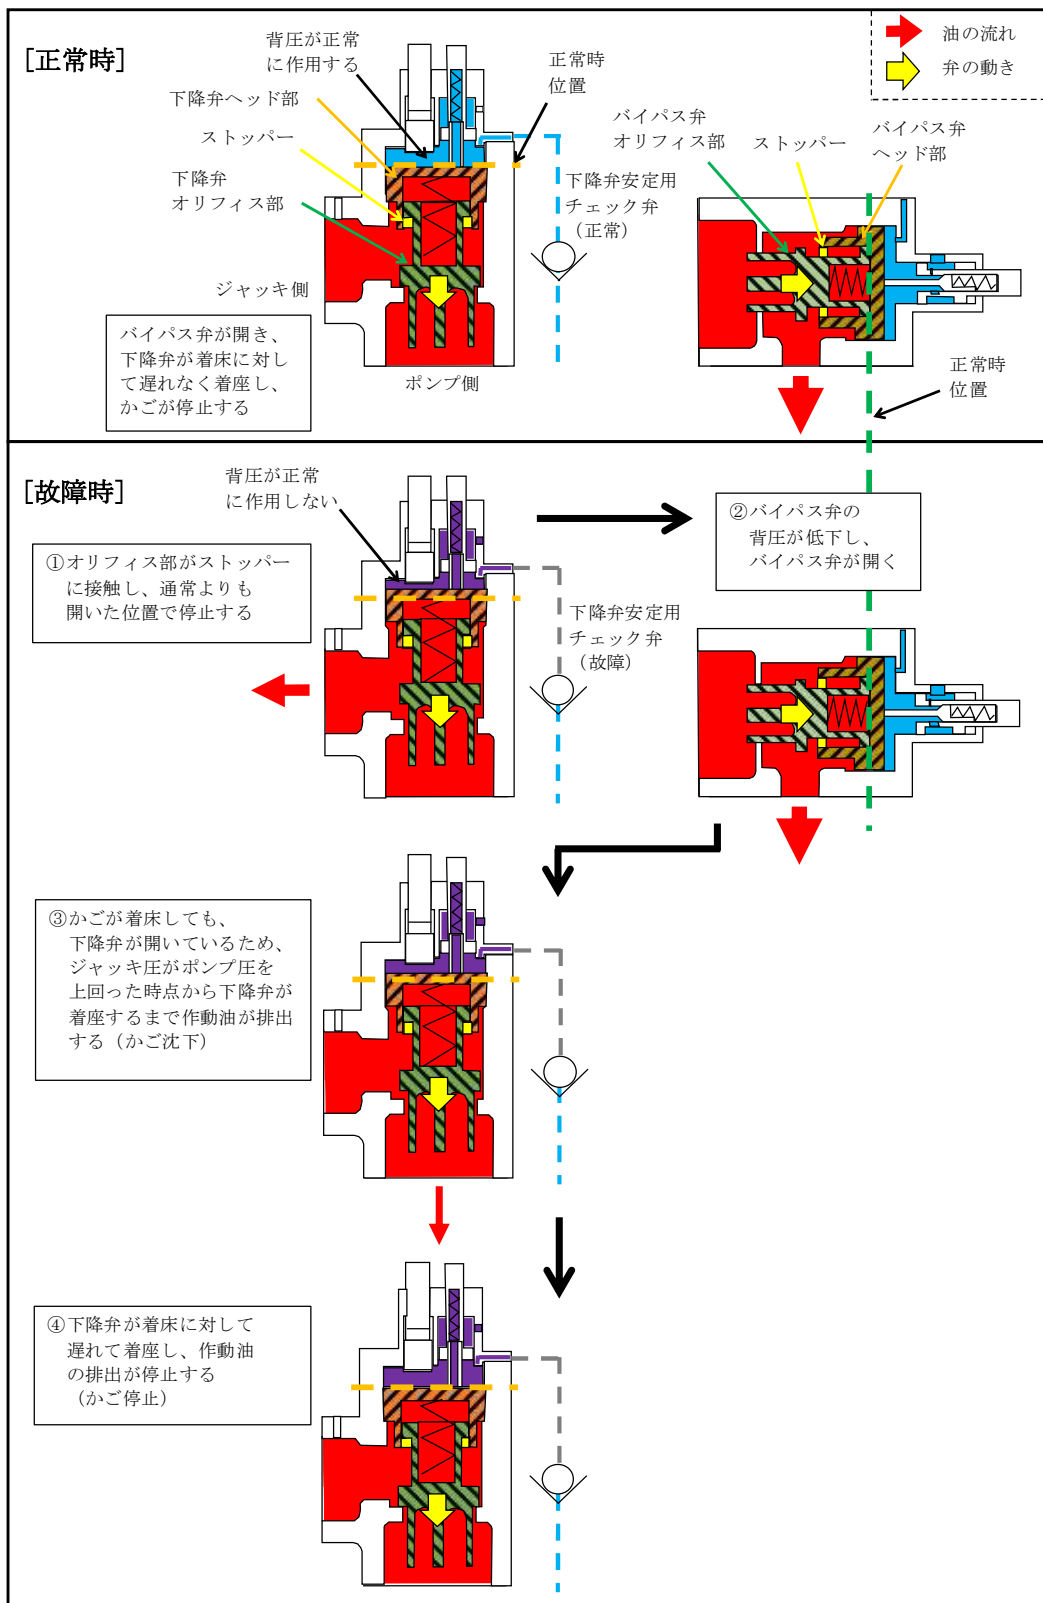
図7 かご停止時の下降弁及びバイパス弁の動き

かご停止時の正常な場合のバイパス弁、下降弁の状態を図 7（正常時）に示す。これに対し、下降弁安定用チェック弁が故障した場合のかご停止時には下降弁、バイパス弁及びかごが次のような動きになると推定される（図 7（故障時））。

- ・下降弁安定用チェック弁正常時には、下降弁に正常な背圧が作用しているため、目的階付近に到着した時にバイパス弁が開くことにより下降弁に作用するポンプ圧が低下することで、かご着床に対して遅れなく下降弁オリフィス部が着座し、油圧ジャッキへの作動油の流入が停止することで、かごが停止する。
- ・下降弁安定用チェック弁故障時には、下降弁に正常な背圧が作用していないため、下降弁全体が上側に移動し、ポンプ圧が低下し、かごが着床しても、下降弁オリフィス部がストッパーに接触し着座せず、流路が正常に閉止されない。

- ・ジャッキ圧がポンプ圧を上回った時点で油圧ジャッキから作動油の排出が開始し、かごが沈下する。作動油の排出に伴い、下降弁全体が下側に動き、下降弁オリフィス部が着座し、流路が閉止され、油圧ジャッキからの作動油の排出が停止し、かごが停止する。

なお、図7に示したとおり、かご停止時にジャッキ圧がポンプ圧を上回った時点から下降弁オリフィス部が着座するまでの間作動油がジャッキ側から排出されかごが沈下するが、同じ油圧回路であってもかご停止のタイミングや作動油の粘度によって、作動油の排出量（かご沈下量）は変動すると考えられる。このため、本事象が発生する同種の油圧回路構造を持つ油圧エレベーターでは、今回の事故機よりも作動油の排出量が増加し、かご沈下量が増加する可能性が考えられる。

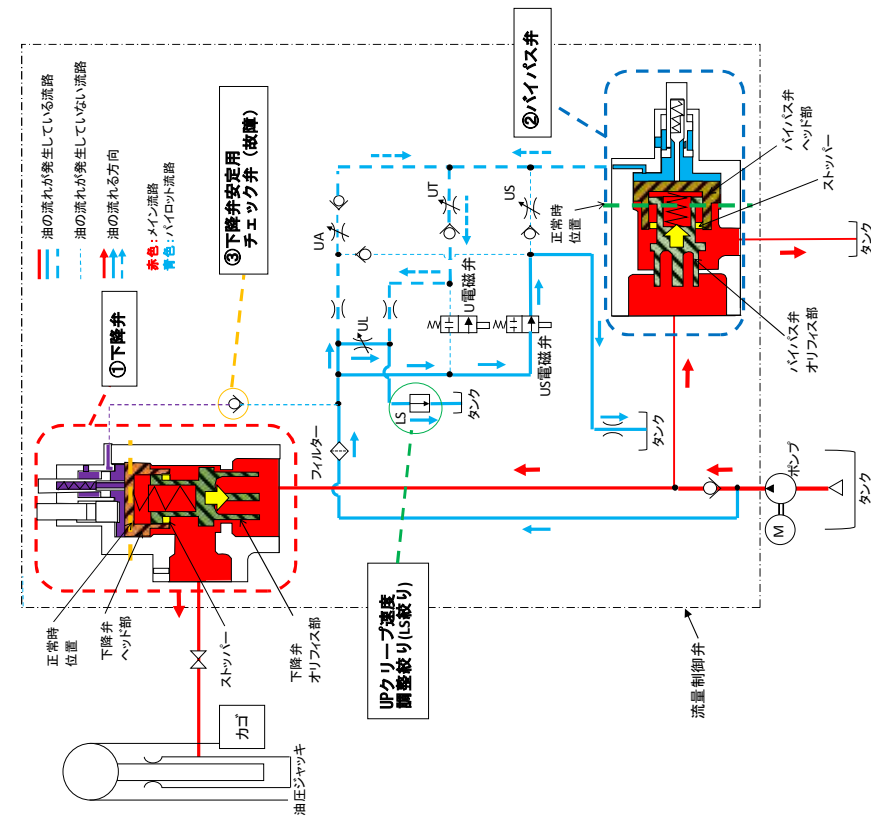
かごクリープ速度時 (故障1)

- ・下降弁全体が上側に押し込まれたことにより、下降弁オリフィス部が下降時にストップバーに接触し、通常よりも開いた位置で停止する。下降弁とUS絞りがウエックロットにより運動していることから、下降弁が通常より開いているとバイパス弁の背圧が通常より低下し、バイパス弁が通常よりも開く。
- ・バイパス弁が通常より開くことにより、下降弁に作用するポンプ圧が低下し、下降弁全体が下側に動き、油圧ジャッキへの作動油の流入が減少又は停止する(かごが減速又は停止する)。

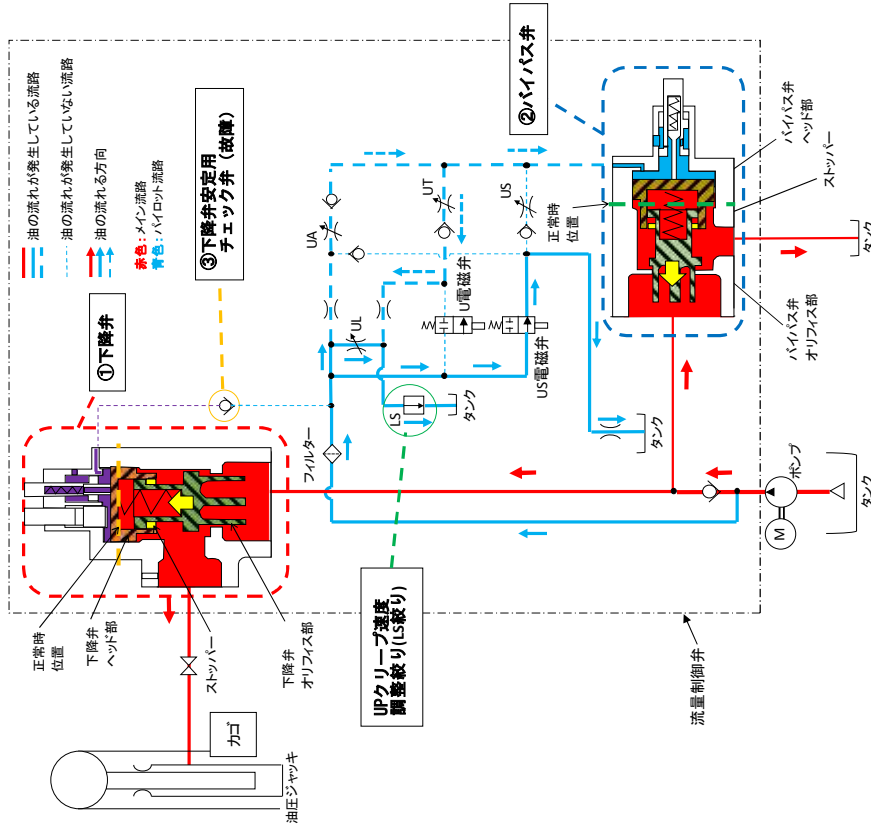
かごクリープ速度時 (故障2)

- ・下降弁が下側に動くことに伴い、バイパス弁が開じる。
- ・バイパス弁が開じることにより、下降弁に作用するポンプ圧が上昇し、下降弁が開き、油圧ジャッキへの作動油の流入が増大する(かごが加速する)。
- ・下降弁が開くことによりバイパス弁が開く(以下、着床まで繰り返す)。
