改善箇所説明図

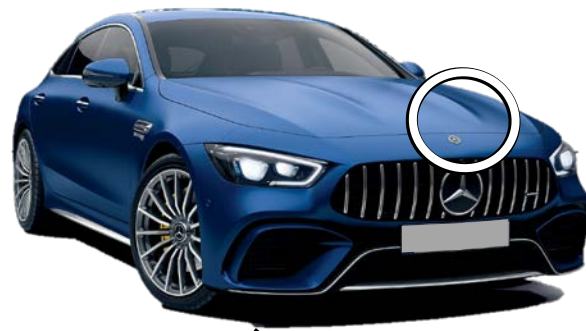
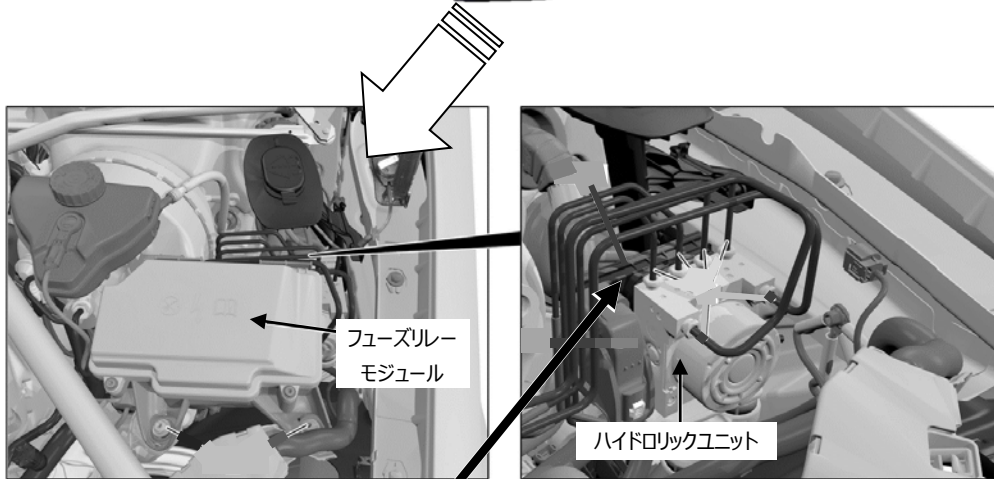
ESP コントロールユニット

不具合発生箇所

横滑り防止装置 (ESP)において、ESP コントロールユニットの制御プログラムが不適切なため、ヨーセンサの計算値にずれが生じることがある。そのため、走行状況に応じた ESP の制御が最適に行われず、最悪の場合、制動停止距離が伸びるおそれがある。

全車両、ESP コントロールユニットの制御プログラムを対策プログラムに書き換える。

識別 : 車台番号の付近に黄色ペイントを塗布する
