改善箇所説明図

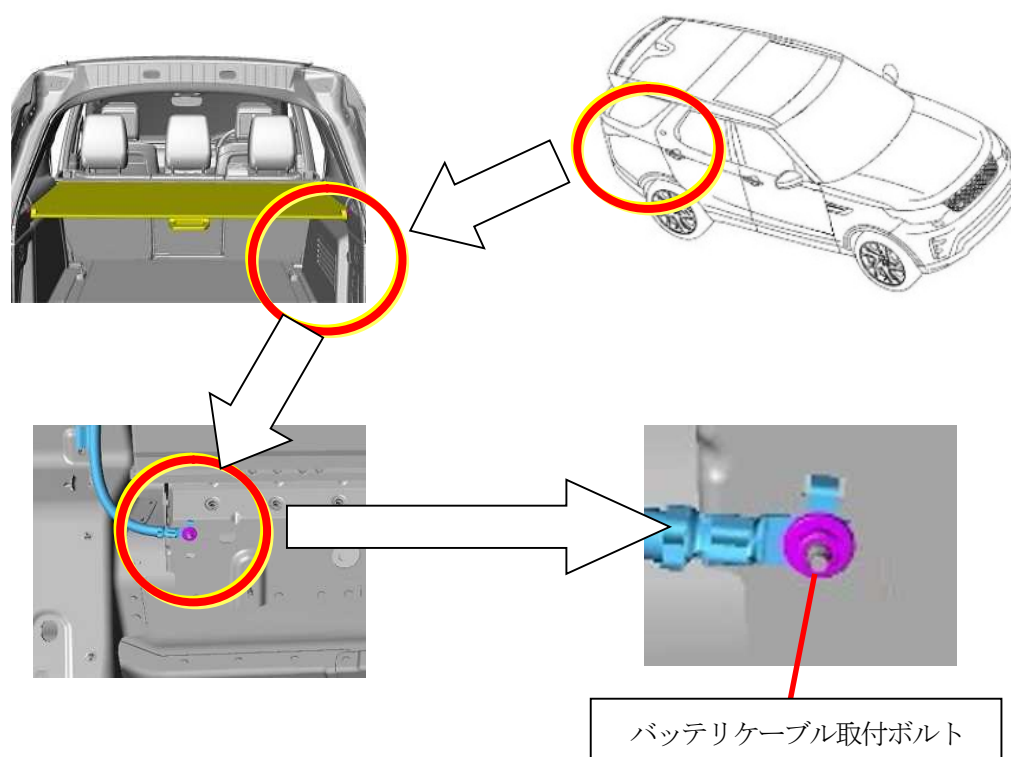
基準不適合発生箇所

バッテリーマイナスケーブルのボディ側アース取付部において、作業管理が不適切なため、取付ボルトの締結トルクが大きい状態のものがある。そのため、当該ボルトのネジ山が破損し、原動機及び電装品に電源が供給されず、最悪の場合、原動機が始動しない又は走行中にエンストするおそれがある。

全車両、当該取付ボルトを新品に交換し、規定トルクで締め付ける。
識別：助手席ドアヒンジボルトに黄色ペイントを塗布する。
