改善箇所説明図

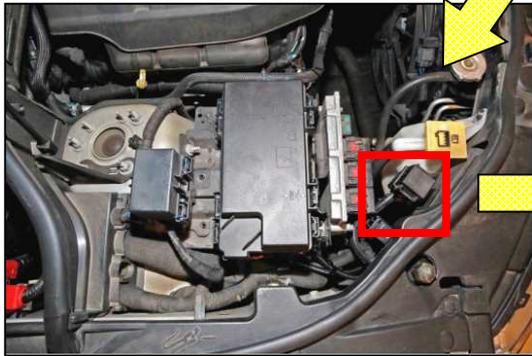
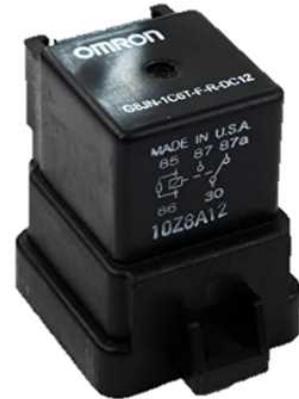
燃料ポンプリレー

基準不適合部位

エンジンルーム内の燃料ポンプリレーにおいて、材料選定が不適切なため、熱により発生した物質が端子に付着することがある。そのため、リレー内部で接触不良が発生し、燃料ポンプが停止して、最悪の場合、走行中にエンジンが停止するおそれがある。

全車両、燃料ポンプリレーを対策品に交換する。
