## 改善箇所説明図

### 不具合内容及び原因

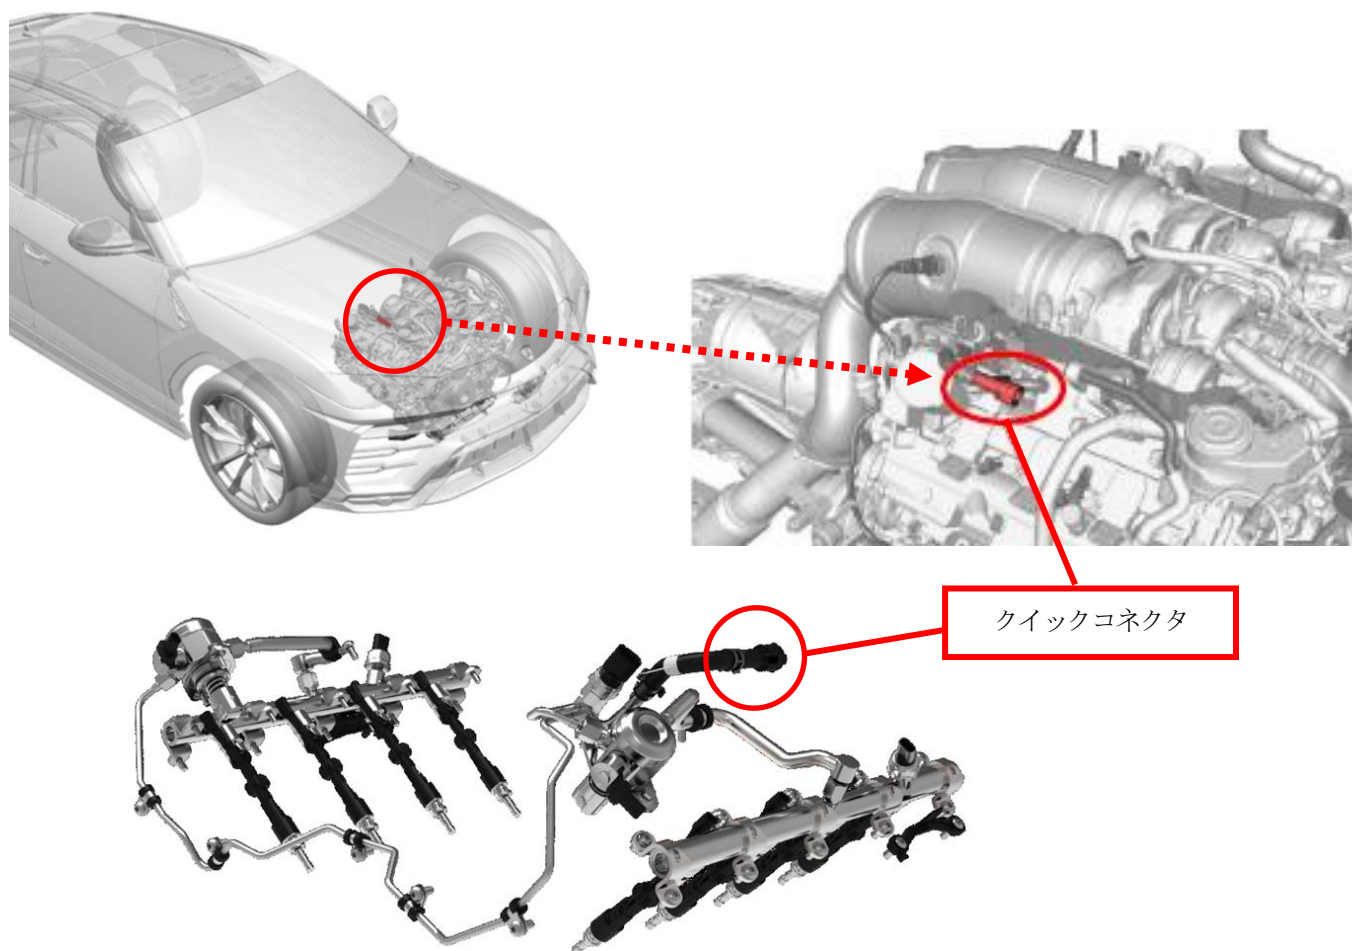
注：  は不具合部分を示す

燃料装置において、燃料を供給する配管のクイックコネクタの材質が不適切なため、エンジンルーム内が過度の高温になることが繰り返されると、コネクタ部が軟化することがある。そのため、早期に劣化し亀裂が生じて燃料が漏れ、最悪の場合、火災に至るおそれがある。

全車両、クイックコネクタを対策部品に交換する。

識別：車両識別プレートの下側に、黄色で直径5mm程度のマークを塗布する。
