改善箇所説明図

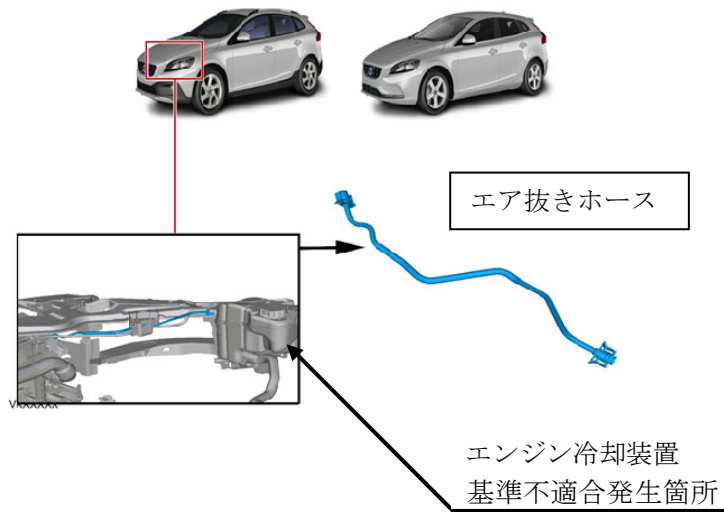
基準不適合発生箇所

エンジン冷却装置において、エア抜き設計が不適切なため、修理等により冷却水を再充填する際に、専用特殊工具を正しく使用しない場合、冷却装置からエアが抜けにくいことがある。そのため、冷却が不十分となり、最悪の場合、エンジンルームが火災に至るおそれがある。

全車両、エンジン冷却装置にエア抜きホースを追加する。
