改善箇所説明図

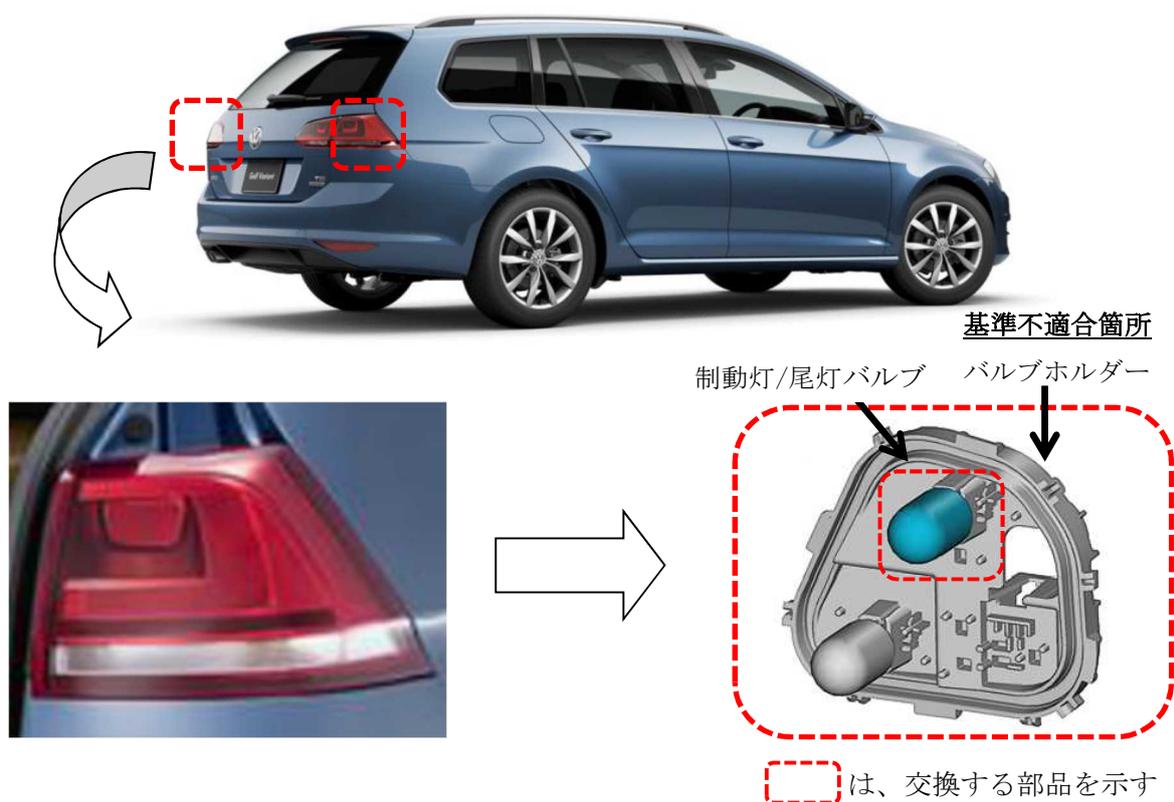
リヤコンビネーションランプにおいて、バルブを取り付けるバルブホルダーの材質が不適切なため、当該バルブホルダーがバルブの熱により変形することがある。そのため、接触不良が発生し警告灯が点灯して、最悪の場合、制動灯及び尾灯が点灯しなくなるおそれがある。

全車両、リヤコンビネーションランプのバルブホルダーを対策品に交換し、制動灯及び尾灯のバルブを新品に交換する。
