改善箇所説明図

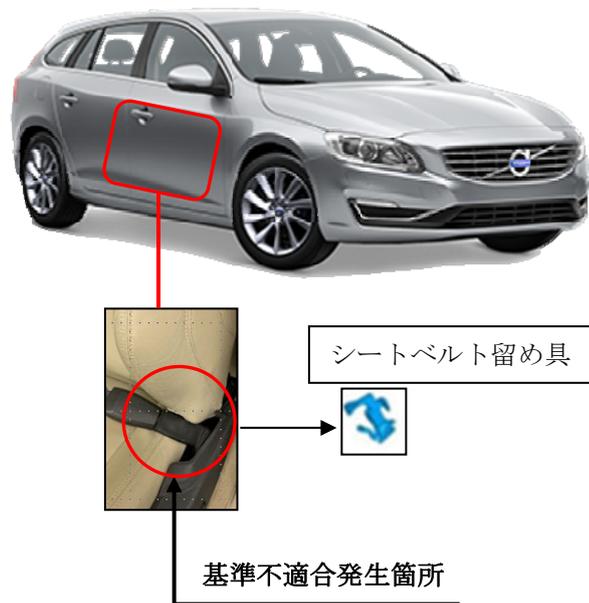
基準不適合発生箇所

前席のシートベルトにおいて、使用状態を想定した設計が不十分なため、シート座面の位置の状態によりフレキシブルスチールケーブルが斜めに引っ張られることがある。そのため、金属疲労によりケーブルが損傷し、最悪の場合、衝突時にシートベルトの乗員拘束機能が低下するおそれがある。

全車両、前席のラップアウタープリテンショナー付フレキシブルスチールケーブルを取り外し、留め具に交換する。

運転者席側ドアロアヒンジ取り付けボルト（上側）の頭に白ペンを塗布する。
