## 改善箇所説明図

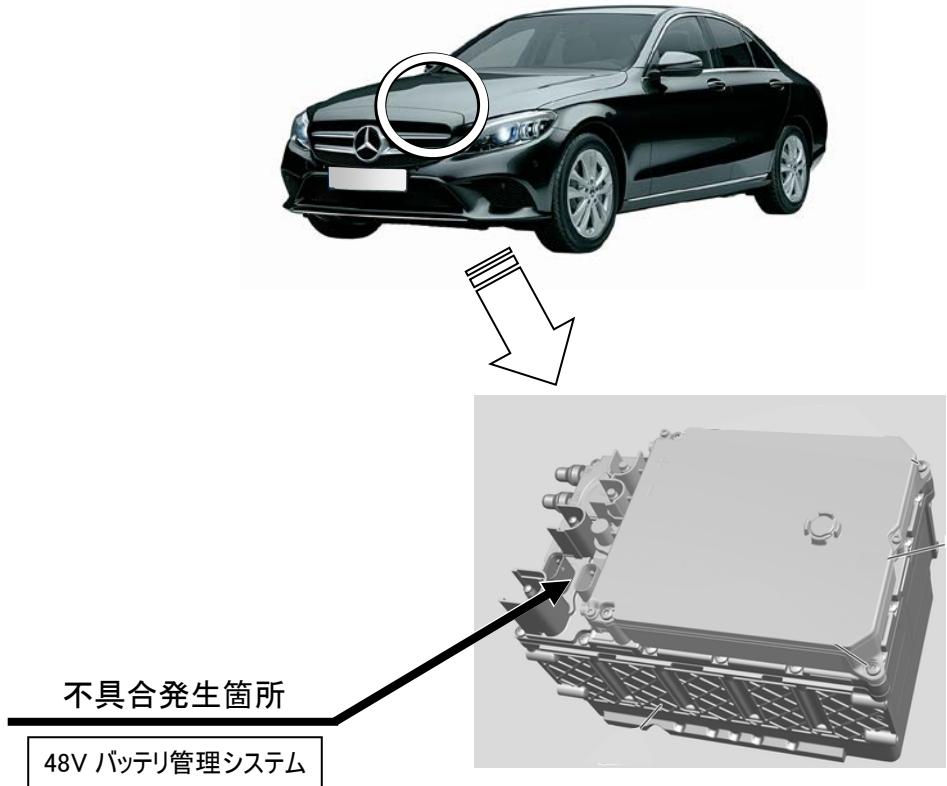
注: [ ] はプログラムを書き換える部位を示す

- ① 48V スタータオルタネータを搭載した 48V バッテリ管理システムにおいて、制御プログラムが不適切なため、他のシステムとの同期不良が発生することがある。そのため、エンジンの始動遅れや、エンジン警告灯が表示されず一時的にエンジンが始動しない、又はエンジンが始動してもエンジン警告灯が点灯したままになるおそれがある。
- ② 48V スタータオルタネータを搭載した 48V バッテリ管理システムにおいて、制御プログラムが不適切なため、48V バッテリの内部スイッチが入らずに電源供給が開始されないことがある。そのため、48V システムが起動せず、エンジン警告灯が点灯してエンジンが始動しなくなるおそれがある。

①②全車両、48V バッテリ管理システムの制御プログラムを対策プログラムに書き換える。

識別：車台番号の付近に黄色ペイントを塗布する
