山梨県内コースター事故調査報告書

令和3年4月

社会資本整備審議会

富士急ハイランド「ええじゃないか」

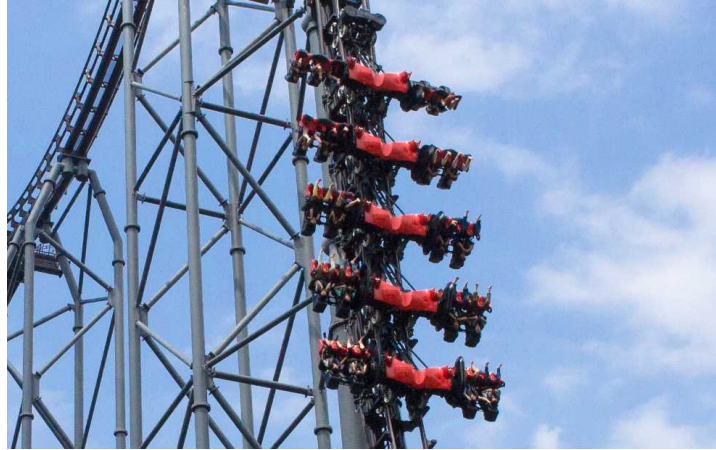
写真1 事故機外観

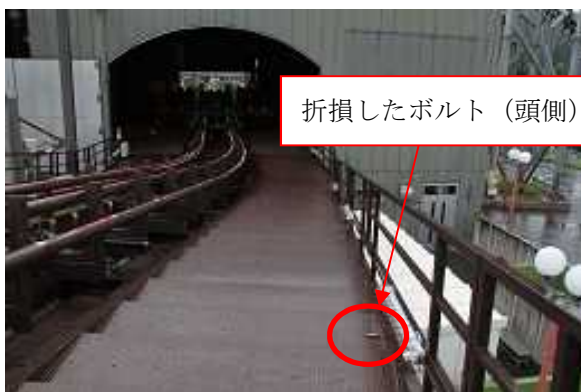
写真2 折損したボルト (頭部側) の落下位置 (ブレーキゾーンの足場)

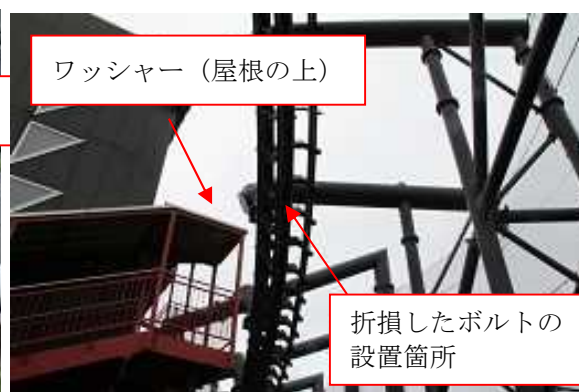
写真3 ワッシャーの落下位置

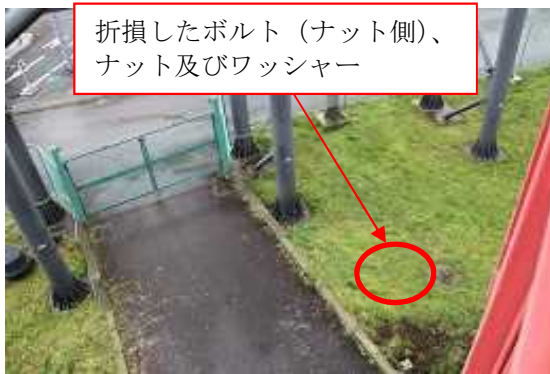
写真4 折損したボルト（ナット側）及び
ナット、ワッシャーの落下位置

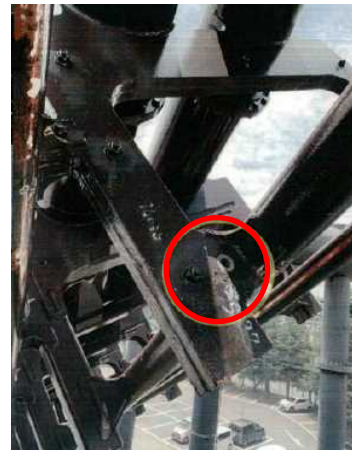
写真5 折損したボルトの
設置箇所

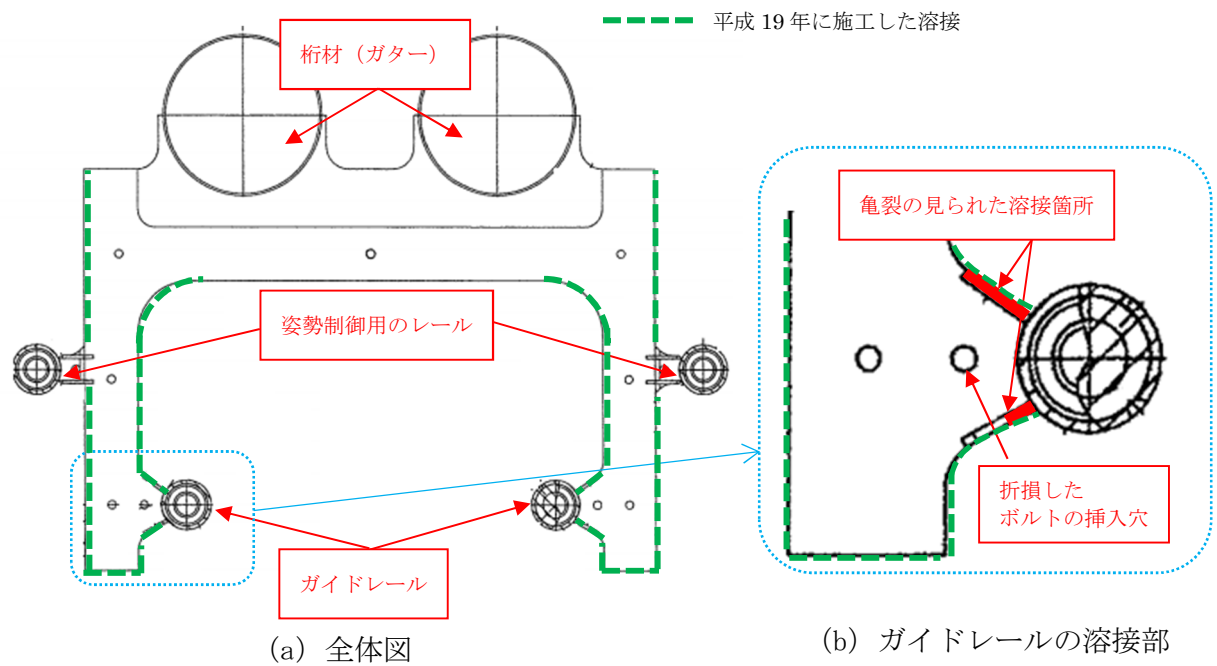
図 3 門状の枕木 (スプライスタイ) (接続部)

- ・約 10m 間隔でレール同士がスプライスタイで接続されており、接続部においては、スプライスタイが 2 枚付け合わされている。スプライスタイに加工された直径 24mm の通し穴 11 か所にボルトを挿入し、ワッシャー及びナットによりスプライスタイ同士を締結する構造となっている（図 3）。
- ・竣工から約 1 年間で、スプライスタイ同士を締結するボルト（以下「締結ボルト」という。）に緩みが発生したため、走路におけるスプライスタイ同士の接続部 116 箇所のうち、締結ボルトに緩みの発生した箇所及びその周辺の 38 箇所について、対策として、製造業者がスプライスタイ同士の接続部の溶接を平成 19 年 2 月に実施した（図 3 (a)、写真 7）。
- ・スプライスタイ同士の溶接の目視確認を 2 年ごとに実施していた。
- ・ボルトが折損した箇所は、スプライスタイ同士の溶接が施工された箇所であり、直近の目視点検（令和元年 12 月）では指摘事項なしとされていたが、事故後に目視で確認したところ、一部のスプライスタイ同士の溶接に亀裂が見られた（図 3 (b)）。
- ・管理者及び製造業者によると、スプライスタイ同士の溶接を施工した際、磁粉探傷検査を実施しており、その際には異常は見られなかったとのことであった。

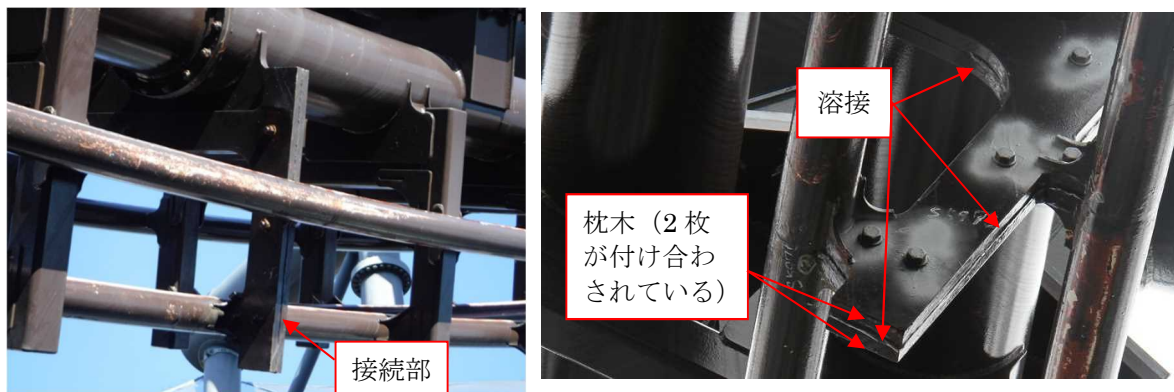
写真 7 スプライスタイ同士の溶接

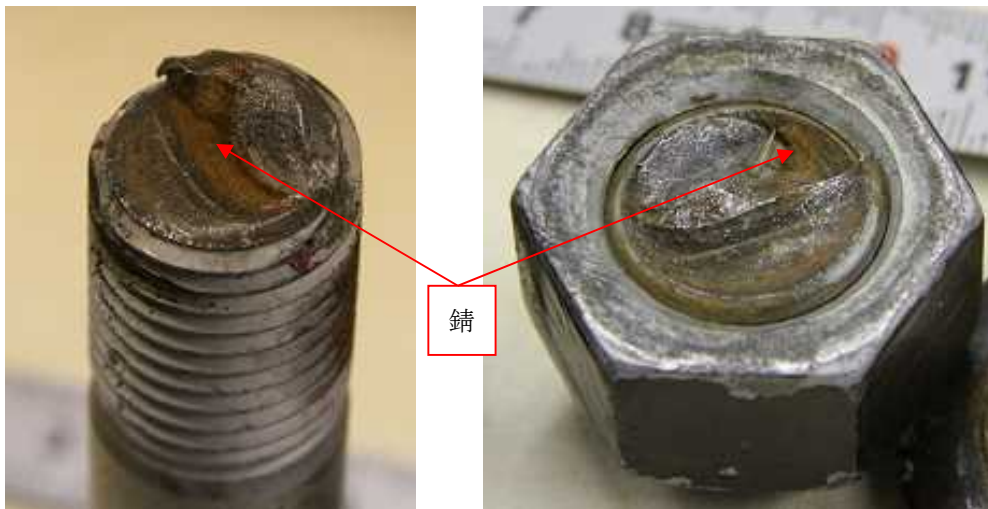
- ・ 折損したボルトはナット付近のねじ底部で破断しており、破断面に錆が見られた（写真8～10）。
- ・ 製造業者の依頼により、専門機関が折損したボルトの破断面などを調査した結果は以下のとおりであった（写真11）。
 - ①ボルトのねじ底部にて折損した様相であった。
 - ②き裂進展域には、疲労進展を示すストライエーション模様が観察された。
 - ③最終破断域には、延性破壊を示すディンプル模様が観察された。
 - ④硬さ試験の結果、いずれも 350HV 程度の値を示した。

写真8 折損したボルト（頭側）の破断面

写真9 折損したボルト（ナット側）の破断面

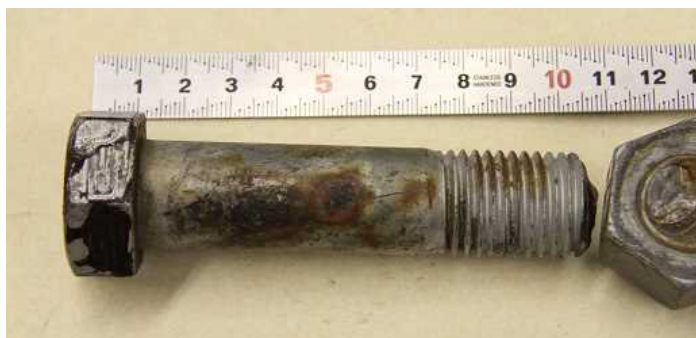
写真10 折損したボルトの側面

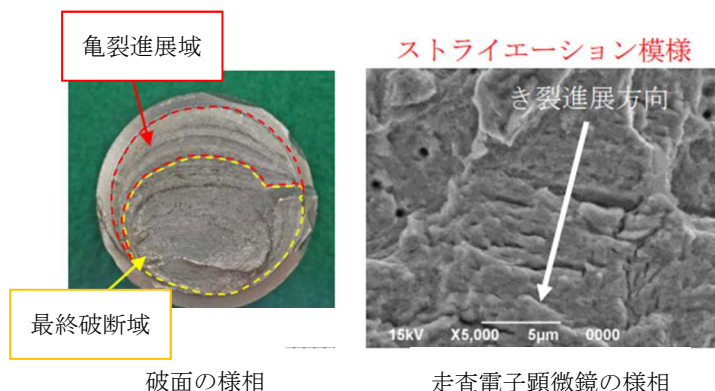
写真11 専門機関による折損したボルトの破断面調査結果

また、2.6.2 より、締結ボルトには外力が繰り返し作用し、疲労破壊したものと推定される。

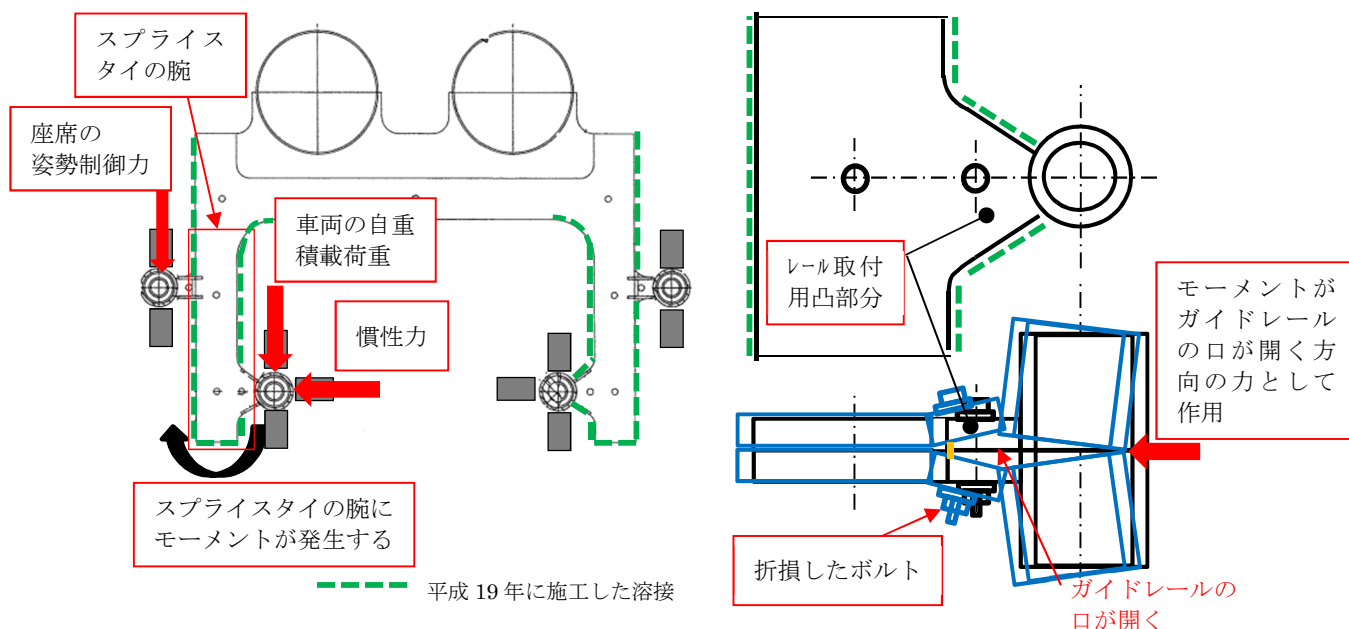
図4 スプライスタイに作用する力とガイドレールの変形

2.5.2 より、車両の自重と積載荷重及びカーブ走行時の慣性力によりスプライスタイの腕周りに発生したモーメントが、ガイドレールの接続部が開くような力として作用し、溶接に亀裂が発生したと考えられる（図4）。

また、この条件を想定してスプライスタイ同士の溶接の強度計算を実施したところ、スプライスタイ同士の溶接が疲労破壊するまでの運転月数は、計算値の加速度を用いた場合には約181か月（約15.1年）、実測値の加速度を用いた場合には約111か月（約9.3年）であり、2.5.2及び2.7より、溶接の施工（平成19年2月）から締結ボルトの劣化の可能性が確認される（平成30年12月）までの期間は、約142か月（約11.9年）であったことから、溶接が疲労破壊したと考えられる。

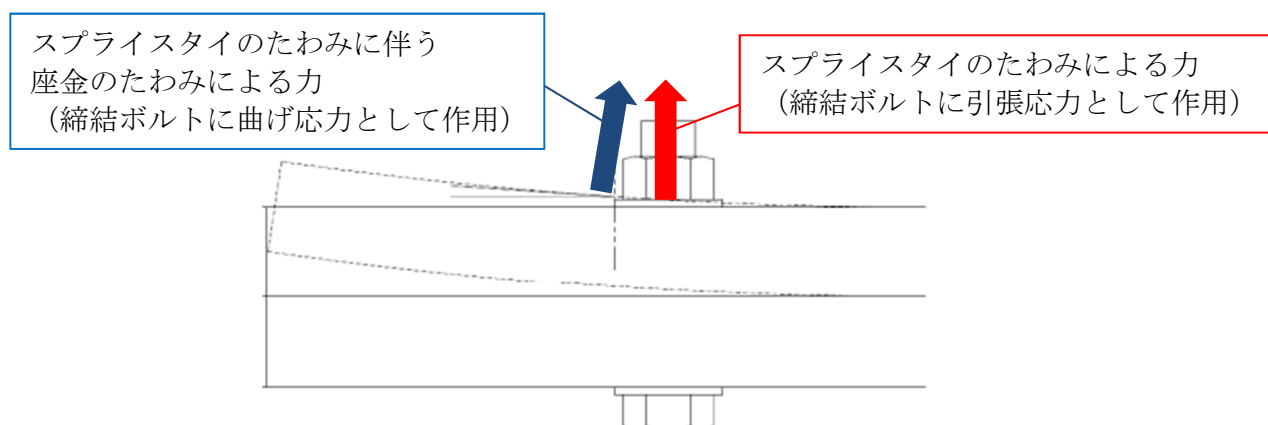
図5 締結ボルトに作用する力

3.2.1 より、スプライスタイ同士の溶接に亀裂が発生すると、スプライスタイが曲げられることとなるためにボルトに繰り返し引張応力及び曲げ応力が作用するようになり、疲労破壊に至ったと考えられる（図4、図5）。

この条件を想定して締結ボルトの強度計算を実施したところ、折損したボルトが疲労破壊するまでの運転月数は、計算値の加速度を用いた場合には約75か月（約6.3年）、実測値の加速度を用いた場合には約55か月（約4.6年）と計算された。なお、2.7より、折損したボルトは、H30年12月の交換から約19か月（約1.6年）で破損している。
