小型航空機等による航空事故等の発生状況

令和3年4月28日
国土交通省 航空局

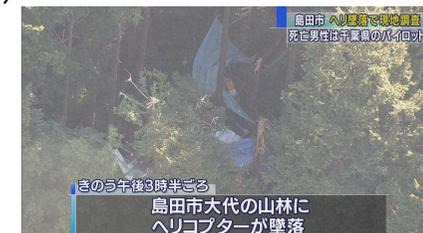
（静岡朝日テレビニュース（WEB）より）

令和2年12月30日、個人の回転翼飛行機が、静岡県島田市付近の山林に墜落（機長1名が死亡）

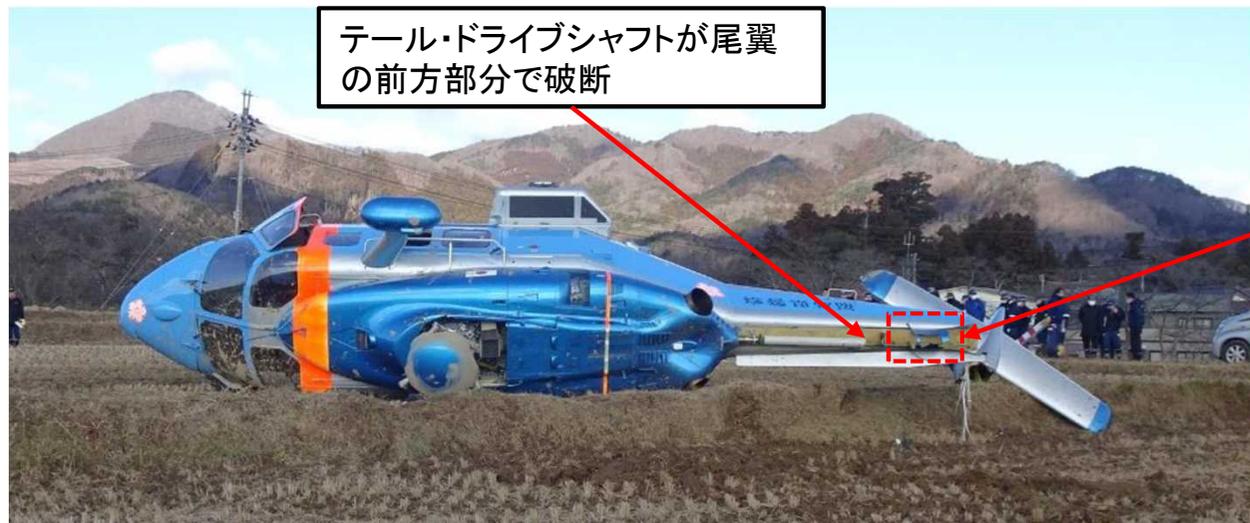
メインローター・ブレードとテール・ドライブシャフトが接触し、操縦が困難となり不時着して横転した。運輸安全委員会において、原因究明に向けて更なる調査を進める。

テール・ドライブシャフトが尾翼の前方部分で破断

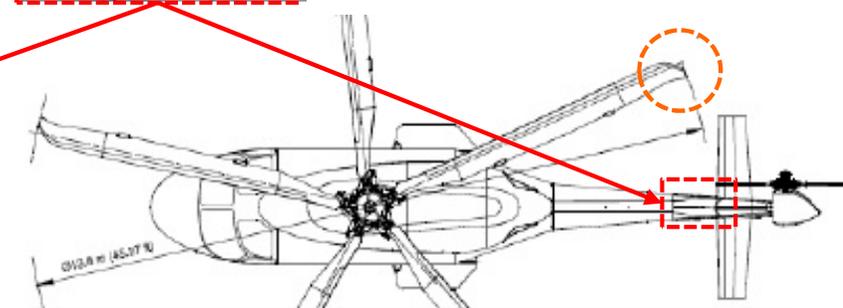
カウリングの上面に穴が開いた状態

メインローター・ブレードの長さ: 中心から6.9m

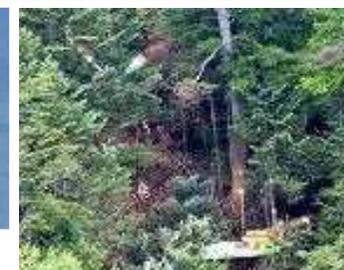
事故現場の状況
(出典:朝日新聞デジタル)

概要: 群馬県防災航空隊所属ベル式412EP型JA200Gは、ぐんま県境稜線トレイルの調査のため、山岳地域を飛行中、雲の多い空域に進入して、山の斜面に衝突した。同機は大破し、搭乗者9名全員が死亡した。

原因: 同機が、山岳地域を飛行中、雲の多い空域に進入して視界が悪化し地表を継続的に視認できなくなったことにより、機長が空間識失調(注)に陥り機体の姿勢を維持するための適切な操縦を行えなくなったため、山の斜面に衝突したものと考えられる。視界が悪化して地表を継続的に視認できなくなったことについては、有視界気象状態を維持することが困難となる中で、引き返しの判断が遅れ、飛行を継続したことによるものと考えられる。

○ 搜索救難活動に関する関係省庁(消防・警察・海保)に対し、空間識失調に関する定期的な訓練を要請

- ・ 空間識失調の危険性及び対応策に関する座学訓練
- ・ 実機又はシミュレータにより、視界不良の状況を模擬して計器によりその状況から離脱する実技訓練

○ 全国主要空港で開催される安全講習会等を通じて、空間識失調の危険性及び対応策について徹底

○ 空間識失調の具体的な予防策及び対処策に関するリーフレットを作成・配布(R2.9.2)

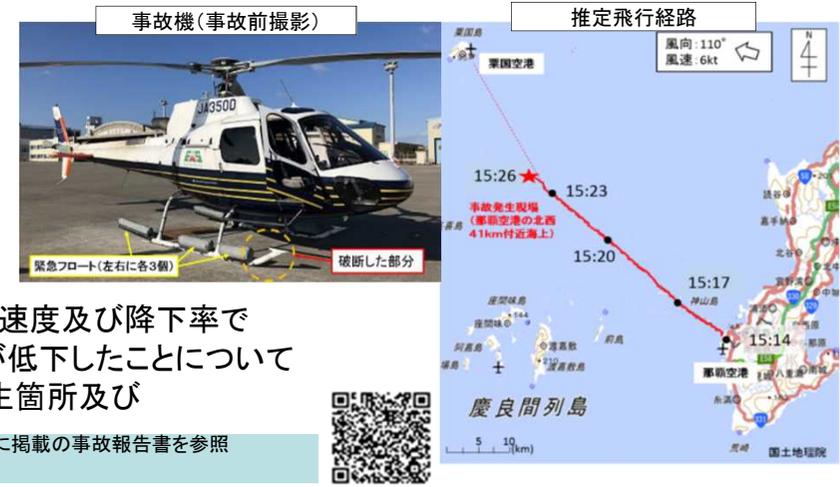
概要: エクセル航空(株)所属ユーロコプター式AS350B3型JA350Dは、那覇空港を離陸し粟国空港に向け飛行中、海上に不時着水して海中に水没した。機長が重傷を負った。(機長は、救命胴衣を装着できなかったため、海上に浮遊していた緊急フロートにつかまり救助を待ち、飛行中の救難ヘリコプターに救助された。)

原因: 飛行中、メインローターの回転数が低下し、飛行高度を維持できなくなったため、過大な速度及び降下率で海上に不時着水し、機体が損傷し水没したものと考えられる。メインローターの回転数が低下したことについては、エンジンの系統に何らかの不具合が発生した可能性は考えられるが、不具合の発生箇所及びすることはできなかった。

- 関係団体を通じて注意喚起文書の発出
- 運航規程審査要領細則を改正し、ヘリコプター運送事業者に対して、水上を飛行する場合に、以下の内容を制度化(令和2年7月31日付)

単発機	救命胴衣の着用を義務化
多発機	救命胴衣着用に係るリスク評価※を義務化 ※ 着用までは求めないが、具体的な運航形態を踏まえつつ、リスク評価を行った上で、例えば、乗客に対して救命胴衣着用に係る事前説明を徹底、操縦士に対して追加のオートローテーションに係る訓練を実施するなどのリスク軽減策を実施。

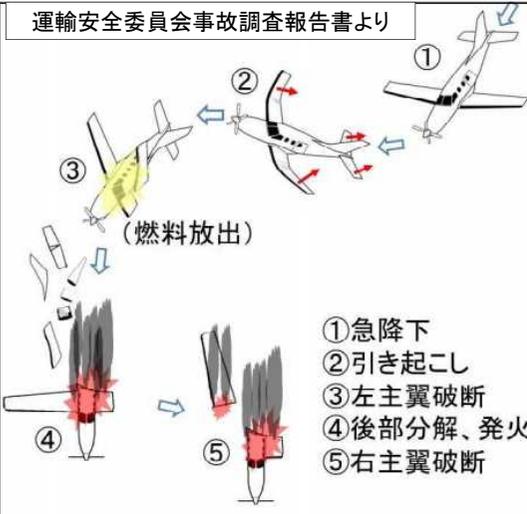
図2-5 墜落及び火災の状況

概要: 個人所属ソカタ式TBM700型N702AVは、レジャー飛行のため、八尾空港を計器飛行方式で出発し、福島空港へ向かう途中で管制機関から指示された経路から逸脱し、奈良県山辺郡山添村の山林に墜落。同機には、機長ほか同乗者1名が搭乗していたが、2名とも死亡。同機は大破し、火災が発生。

原因: 同機が飛行中に制御を喪失した状態となったため、旋回しつつ急降下し、空中分解して墜落したものと推定。同機が飛行中に制御を喪失した状態となったことについては、機長が同機の操縦に必要な知識及び技能を有していなかったため、適切な操縦操作が行えなかった可能性。

(1) 等級限定の範囲の航空機であっても、飛行経験のない型式の航空機を操縦する場合は、当該航空機を操縦するために必要な知識及び技能を習得することを求める注意喚起文書を関係団体に対して発出

(2) 令和2年6月29日「技能証明に付された限定と同一の種類及び等級であって、操縦経験のない型式の航空機を操縦しようとする場合等の教育訓練に関するガイドライン」を公布し、令和2年10月1日施行
