宮崎県日向灘を震源とする地震による被災状況(道路)

【都市局】宮崎県日向灘を震源とする地震による被災状況

TEC-FORCEの活動状況(R6年8月8日宮崎県震度6弱)

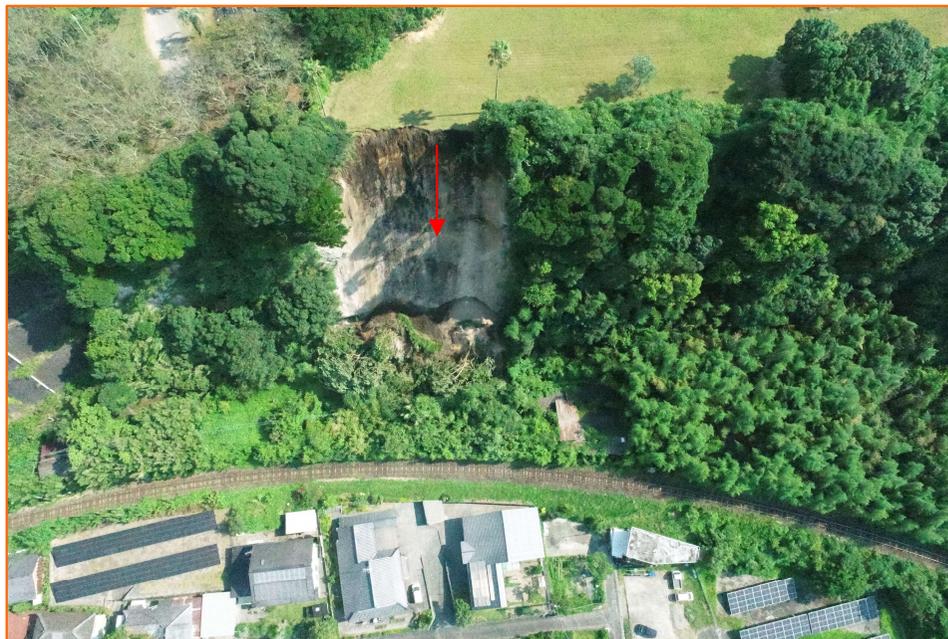
鹿児島県志布志市志布志町帖

がけ崩れ

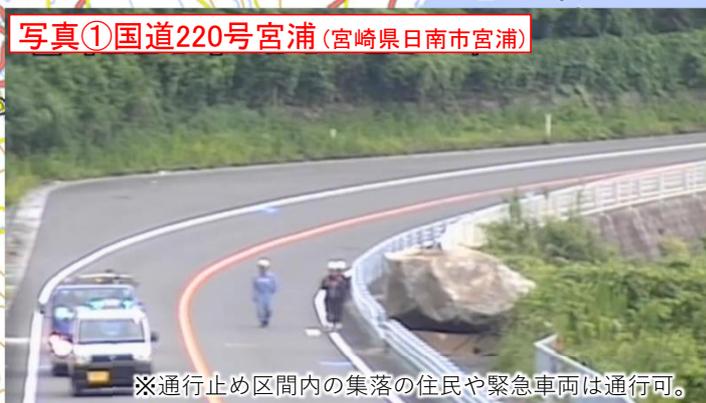
写真①国道220号宮浦(宮崎県日南市宮浦)

- 落石による通行止め中の国道220号において、安全が確認できたため、規制区間を短縮(迂回路有り、緊急車両・地区住民通行可、孤立無し)。
- 電気・通信・水道との連絡調整のためのホットライン構築済み。
- 道路利用者に「南海トラフ地震臨時情報」を道路情報板等で周知。

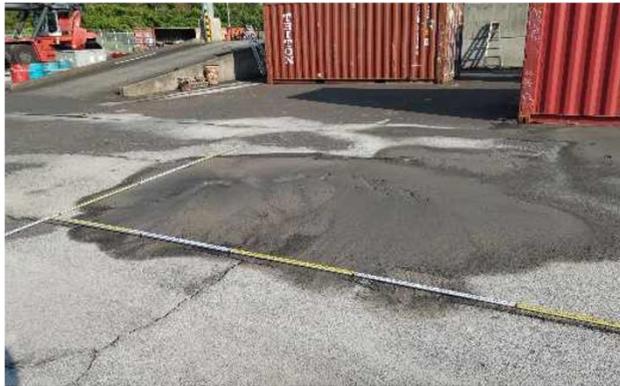
野積場の液状化

➡ 施設の利用は可能な状態

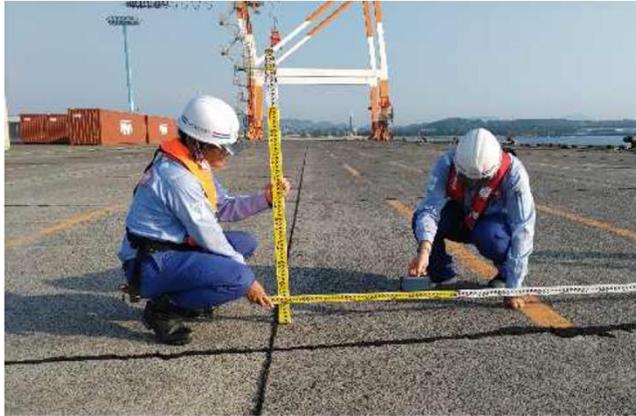
エプロン部コンクリート
舗装の沈下

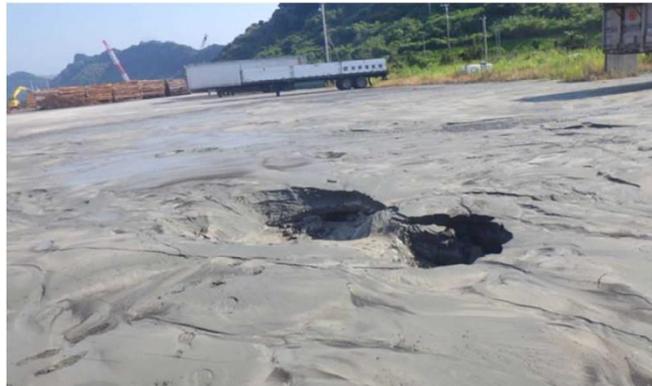
荷捌き地の液状化

➡ 施設の利用は可能な状態

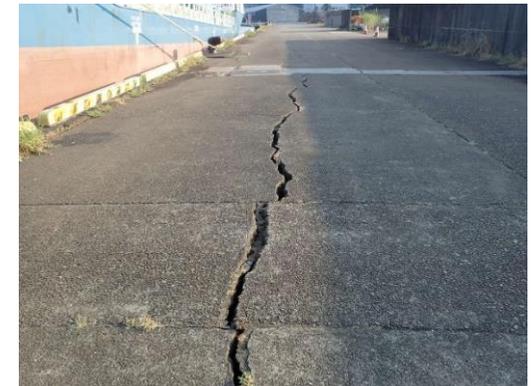
岸壁のひび割れ

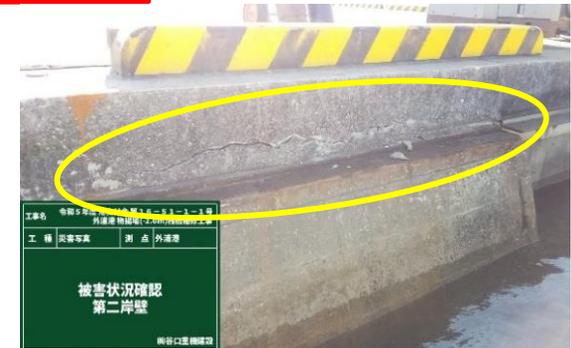
護岸のひび割れ

➡ 施設の利用は可能な状態

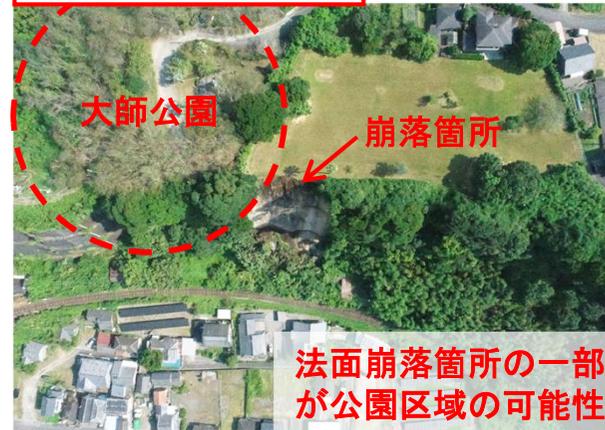
たいし
【施設名】大師公園
【被害状況】法面崩落
※法面下に擁壁あり
※人的被害なし

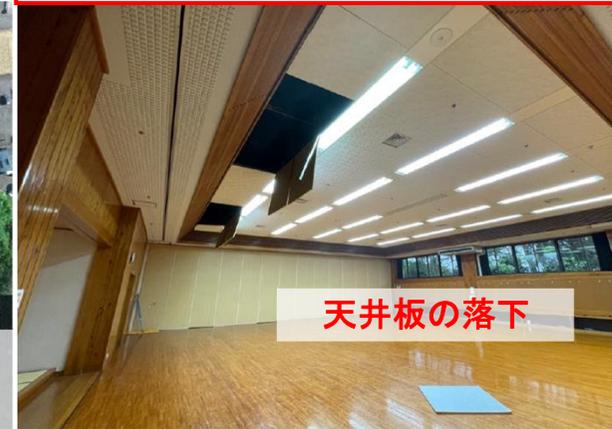
【施設名】日南総合運動公園 多目的室

【施設名】日南総合運動公園
アリーナ、多目的室等
【被害状況】天井板の落下
※施設閉鎖中（避難所の指定あり）
※人的被害なし

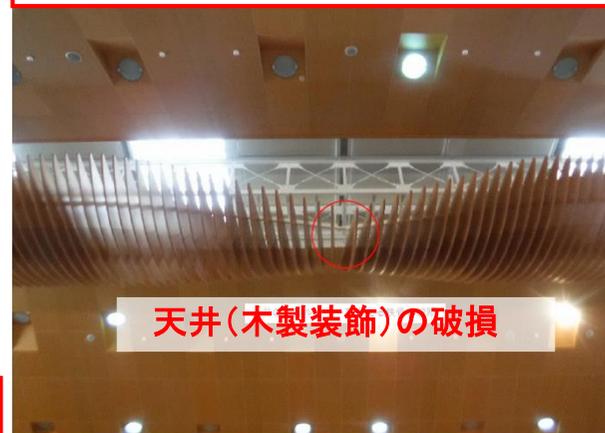
【施設名】宮崎県総合運動公園 武道館
【被害状況】天井（木製装飾）の破損
※施設閉鎖中（避難所の指定なし）
※人的被害なし
