#### 4.4 宮城県気仙沼市

### (3) 水道施設の被害状況

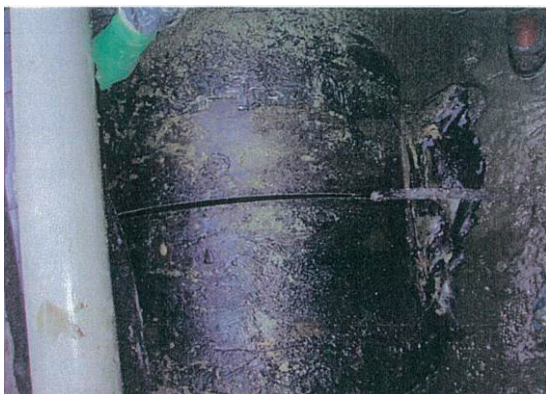
SP φ 600 破断状況

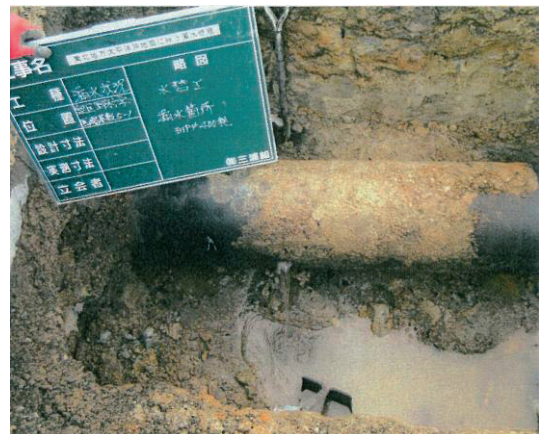
DIP φ 400 直管部の穴から漏水状況

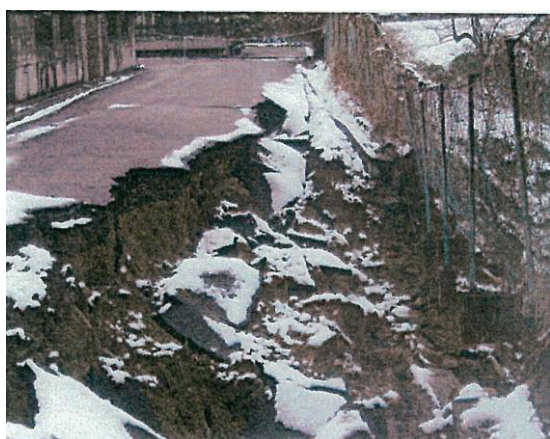
DIP φ 300 地盤崩落による損壊状況

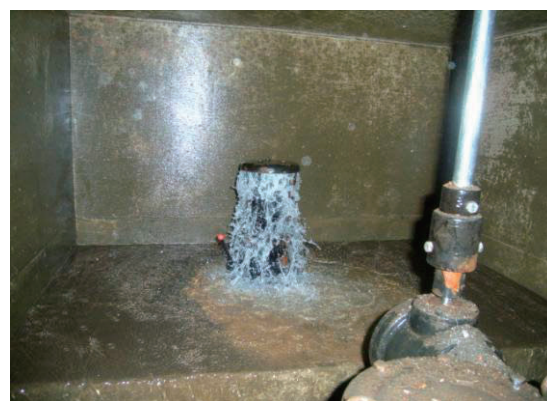
空気弁からの漏水状況

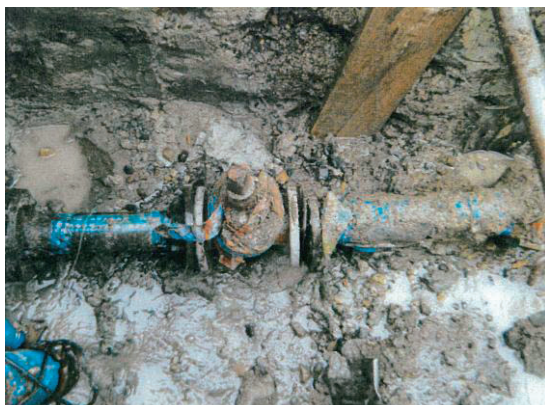
DIP φ 150 継手破損状況

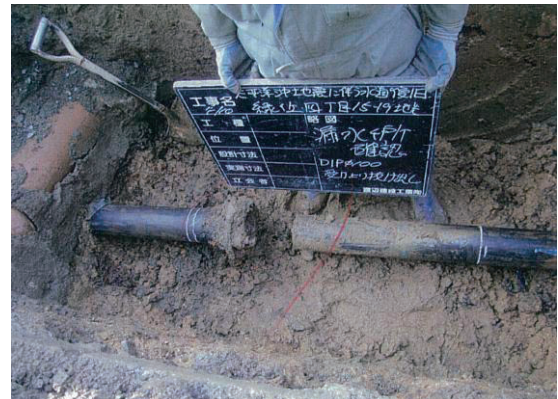
DIP φ 100 継手抜け状況

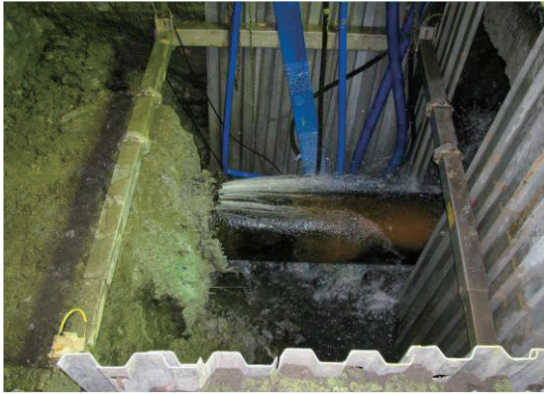
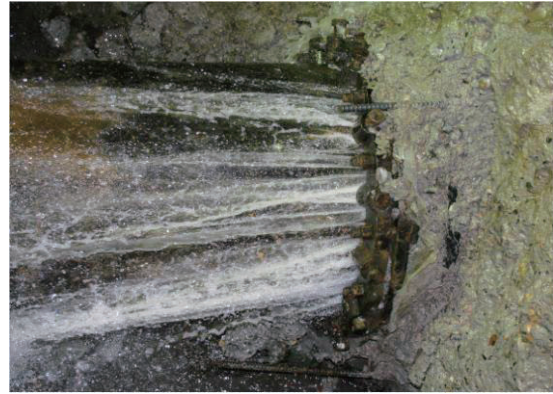
写真 4.28 配管継手部からの漏水状況

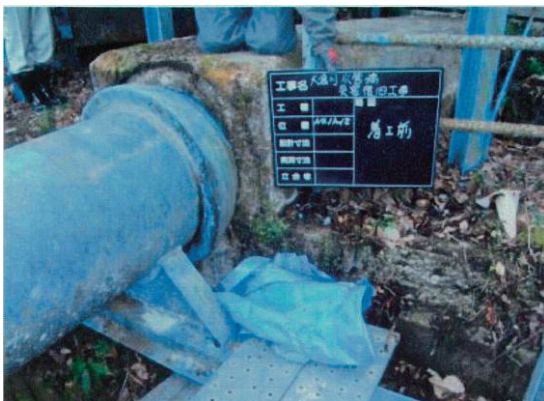
SP φ 600 水管橋印籠継手部の漏水

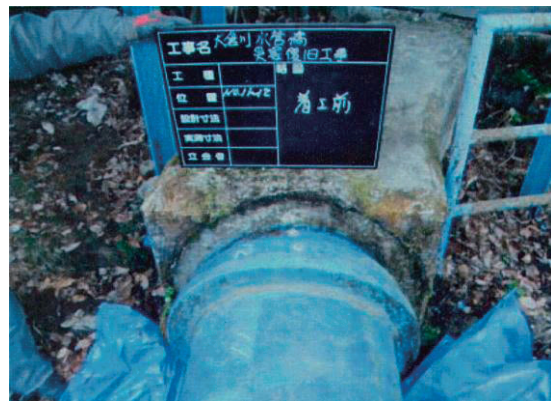
水管橋印籠継手からの漏水

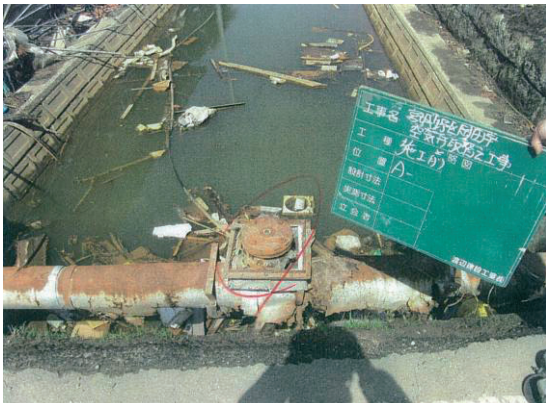
空気弁損傷状況

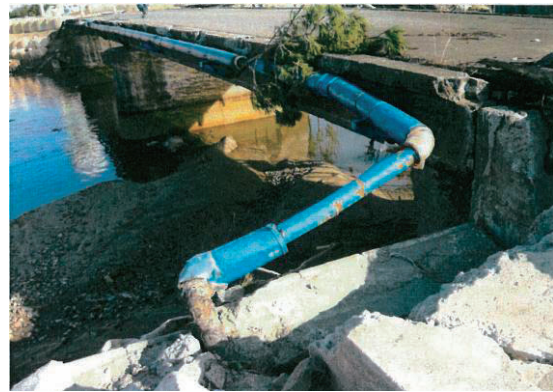
配管離脱落下・空気弁流出状況

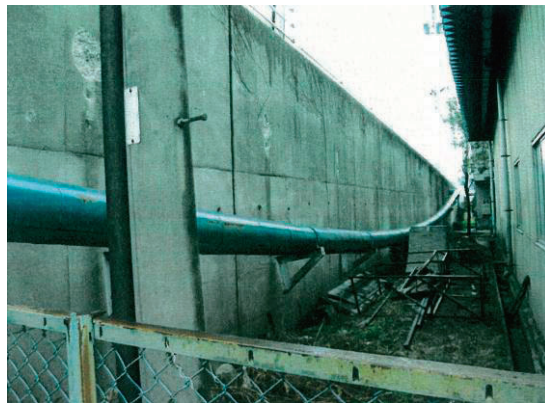
SP φ 200 水管橋擁壁部配管離脱

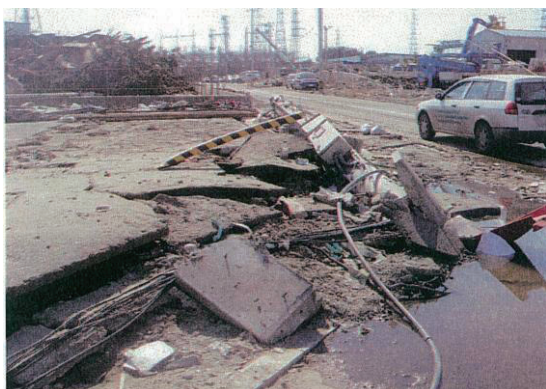
| ・引込柱・引込開閉器盤・保持器 | 1式 | 津波で引込柱等が倒壊、流失、損壊 |

引込柱の倒壊状況

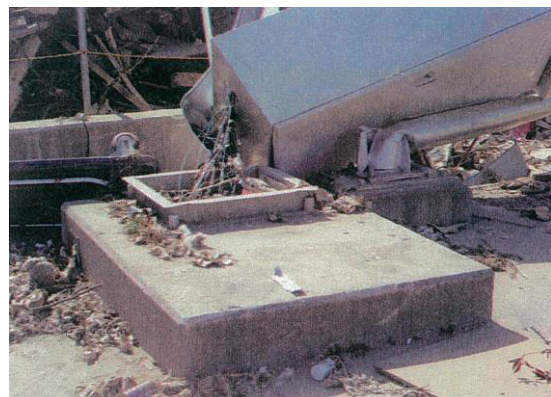
倒壊状況

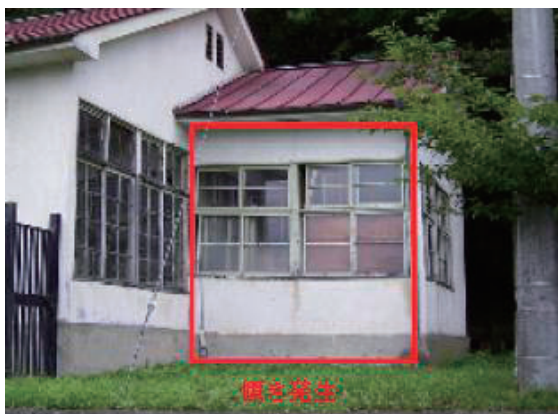
平成 23 年 8 月 3 日 館山ポンプ場建築建屋被害状況

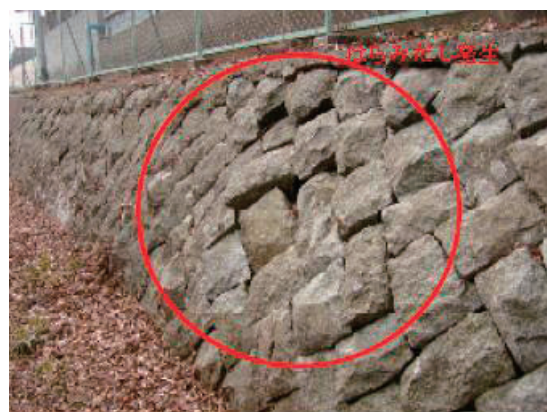
| ・石垣 | 1 式 | 地震動で破損 |

平成 23 年 4 月 8 日 館山浄水場周囲石垣被害状況

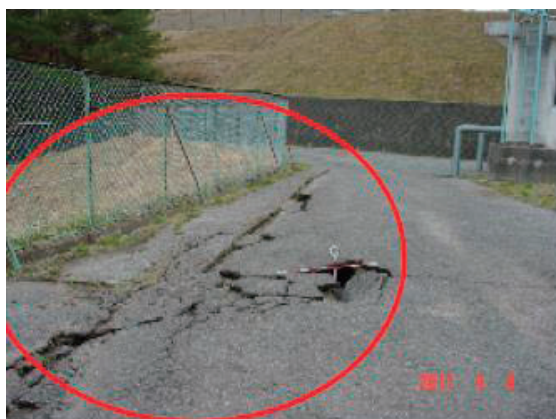
| ・場内道路 | | 地震動で亀裂 |

平成 23 年 4 月 6 日 新月浄水場管理用通路被害状況

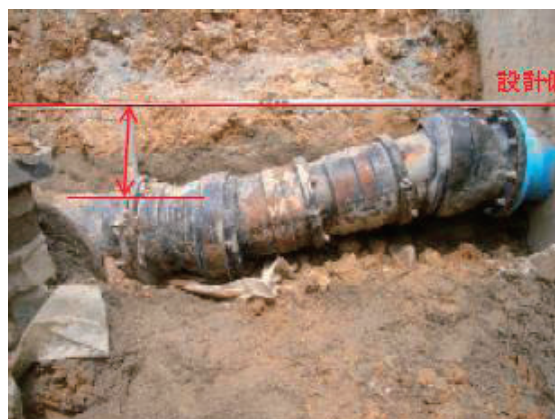
大洞山浄水場着水井流入管被害状況
