表 4.6 口径・管種・被害形態別被害件数（栗原市）

表 4.7 水道事業別管路延長と被害件数（栗原市）

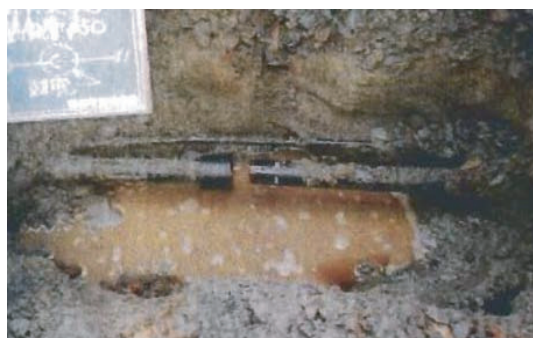
写真 4.5 DIP50 (T形) の被害状況
(継手抜け)

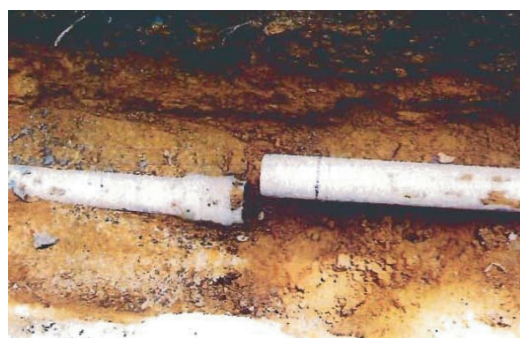
写真 4.6 VP75 (RR 継手) の被害状況
(継手抜け)
