図 2.3.2 荒砥沢ダム上流の地すべり⁷⁾

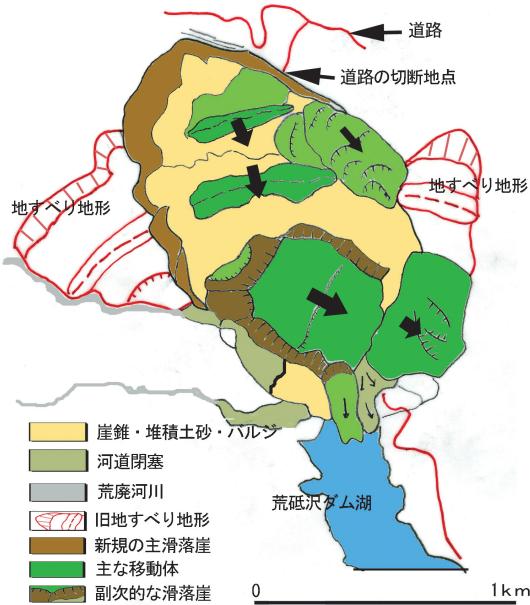
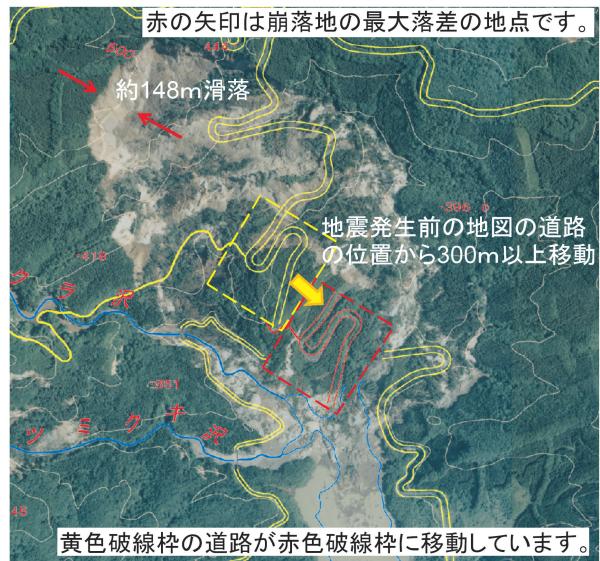
(a) 地形構成状況

(b) 移動体

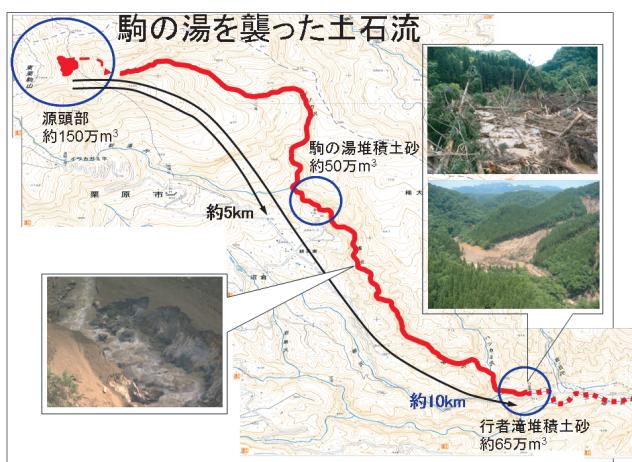
図 2.3.3 駒ノ湯を襲った土石流⁸⁾

東栗駒山頂付近の火山噴出物が地震により約150万 m³が崩壊した。この崩壊物は、土石流となって、時速約30kmで下流に流れ、約10kmの距離を移動した。約5kmを下ったところで、別の土石流が流れをせき止めたため、行き場を失った土砂は約30mの高台にあった駒の湯温泉川に流れ込み、宿を飲み込んだ。その後、土石流の一部はさらに下流に移動し、行者滝に架かる吊り橋にせき止められるようにして流れが止まった。図2.3.3に流路および代表的な写真を示す。

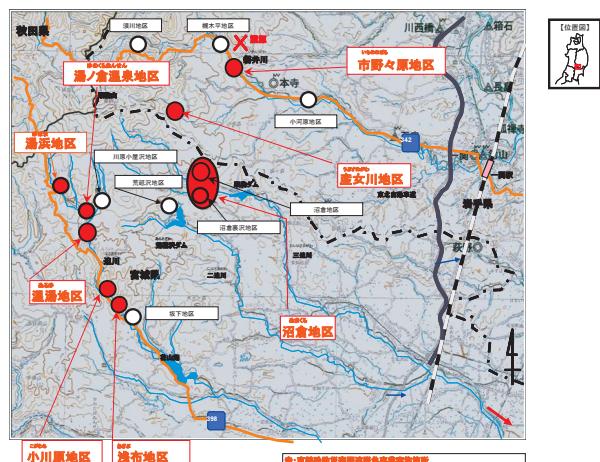
図 2.3.4 主要な河道閉塞発生現場

前述のように大きな河道閉塞は15カ所で発生した。図2.3.4に主な発生場所を示す。斜面崩壊が河川をせき止めてできるダムは土質工学では従来天然ダムと呼ばれていたが、地震
