### (3) 水道施設の被害状況

#### ① 地震動・液状化・地盤崩落による被害

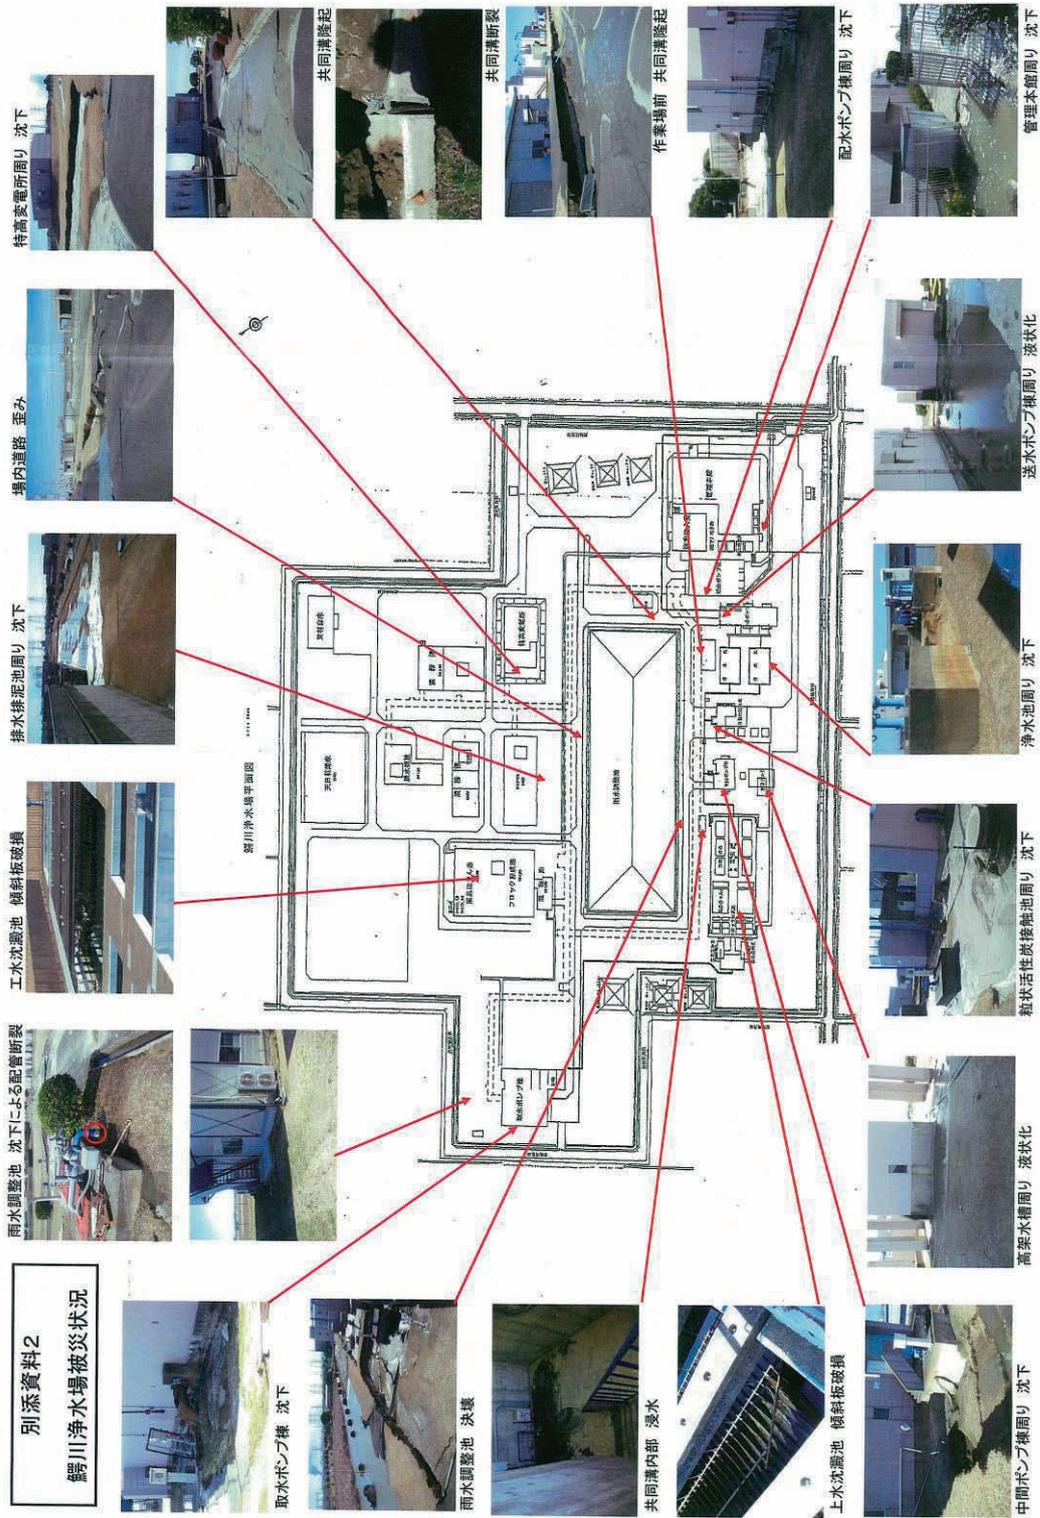
写真 4.137 鯉川浄水場

別添資料2  
鯉川浄水場被災状況

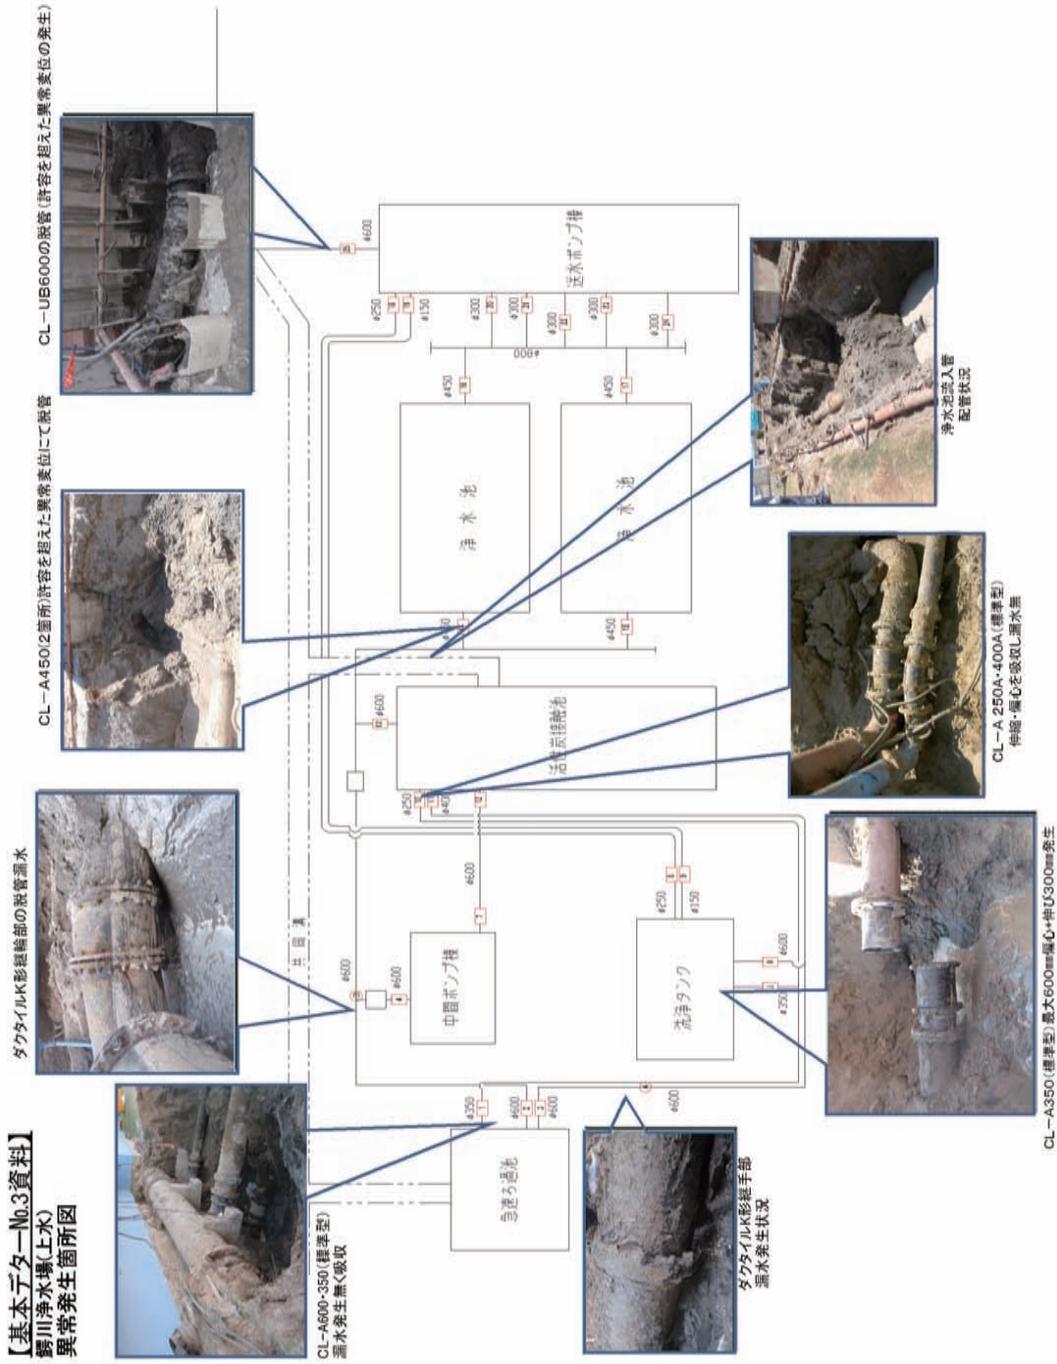
写真 4.138 鯉川浄水場 場内配管

**【基本データ-No.3資料】**  
**鯉川浄水場(上水)**  
**異常発生箇所図**

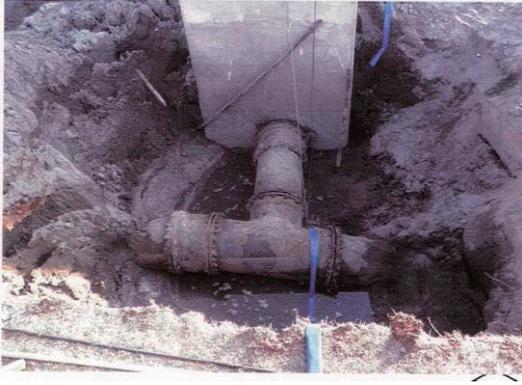
鱈川浄水場場内配管（上水管）

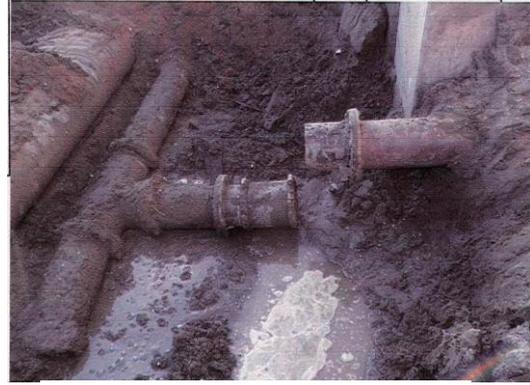
鱈川浄水場場内配管（表洗管）

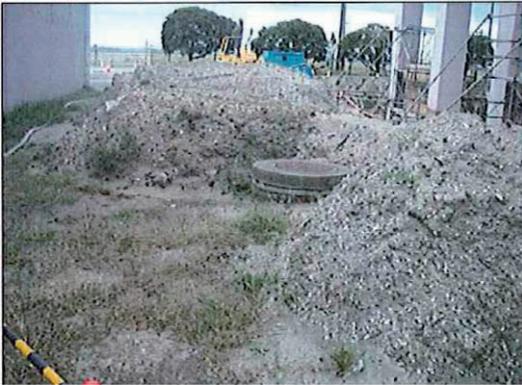
鱈川浄水場場内配管（液状化）

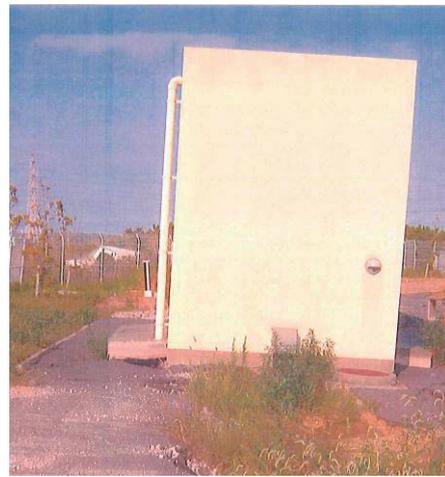
鱈川浄水場流量计室傾斜（地盤沈下）

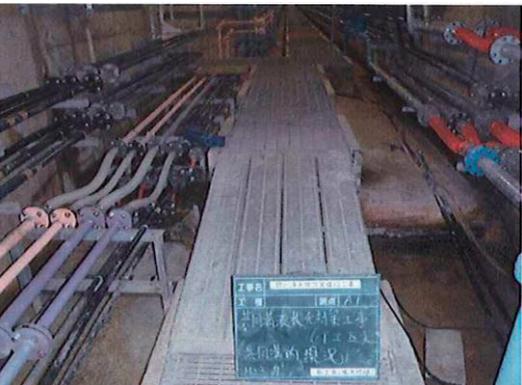
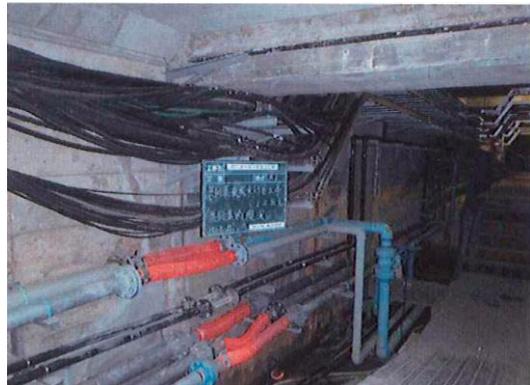
写真 4.139 鱈川浄水場被災状況

特に鰐川浄水場は、場内の地盤が液状化現象によって、最大 60cm 沈下する一方、共同溝が最大で 57cm 隆起した。また、共同溝は、側方流動によりエキスパンションジョイントが破断して、外部から約 500m<sup>3</sup>の土砂が流入した。同様に流量計室の傾斜、特高変電所・脱水機棟などでの天井・壁の損傷があった。地盤変動の結果、場内配管（施設間の連絡管）22 箇所の破損、共同溝の隆起・沈下、雨水調整池崩壊など大規模な被害を受け、浄水場の機能が喪失した。

鱈川浄水場 共同溝

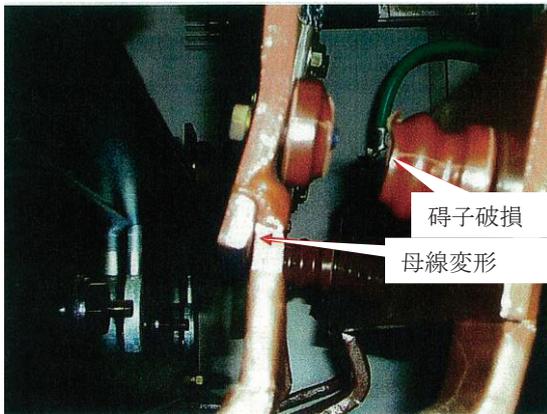
- (排泥池投込式水位計ディストリビュータ) 1 台 地震動で水位計が水没して破損
- (No.1、No.2 変圧器 (モールド変圧器)) 2 台 地震動で取付ボルト 4 本折損、碍子破損、ブスバー変形

変圧器盤の碍子破損、母線変形

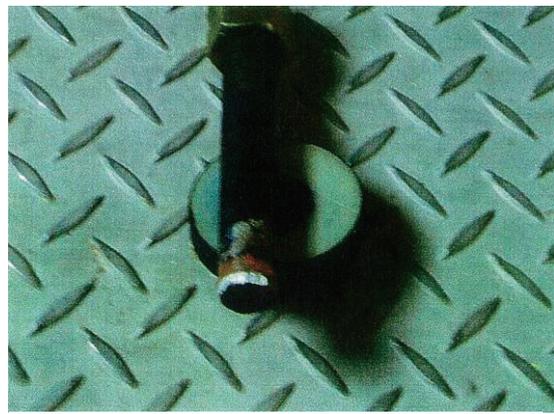
変圧器固定ボルトの剪断破損

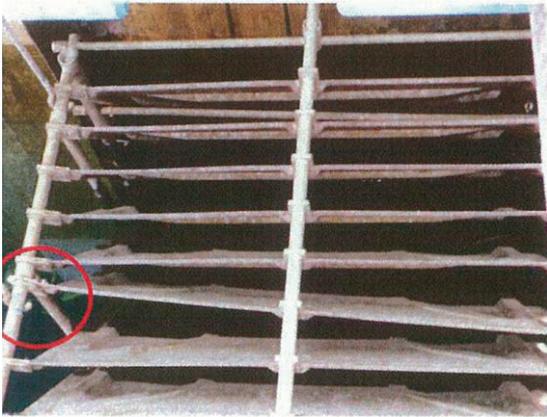
- ・ No.1、No.2 沈澱池傾斜板装置 (横向流) 2 池  
地震動で補助フレーム、主軸フレーム、傾斜板取付駒、側流止めなどが破損、傾斜板脱落、フックボルト外れ・主軸フレームが脱落
- ・ No.2 沈澱池 PC 桁 2 本 地震動で PC 桁移動、振れ止め金具破損
- (ろ過池補給水槽) 1 槽  
地震動で給水槽の天板パネルが破断・脱落、内部補強材破損、補強鋼材変形

傾斜板取付駒破損

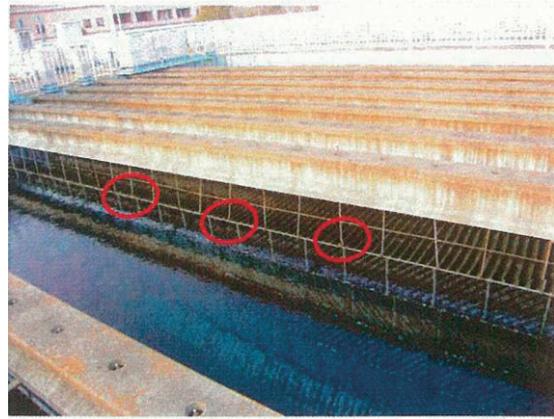
フックボルトより主軸フレーム脱落

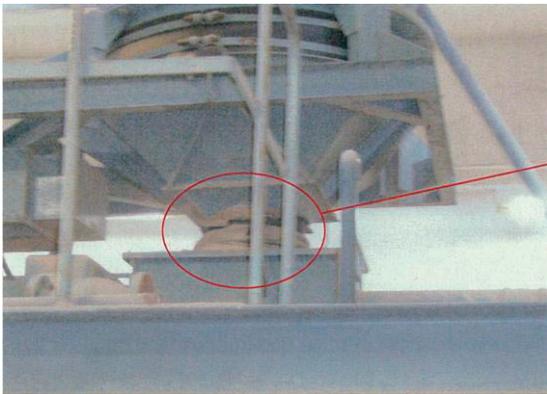
・ 珪藻土ホッパ	1 台	地震動でホッパ破損
・ ベルトコンベアベアリング	1 台	地震動でベアベアリング破損

珪藻土ホッパ°ーと定量補給機のズレ

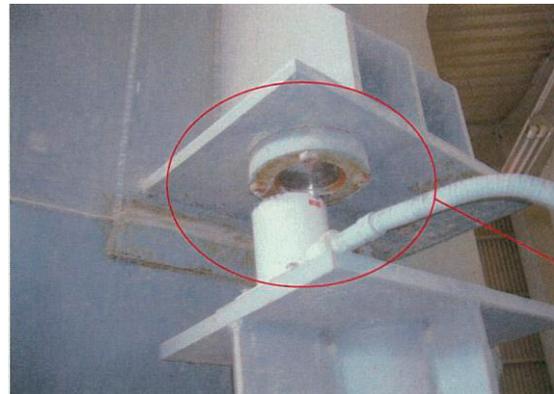
珪藻土重量計の位置ズレによる故障

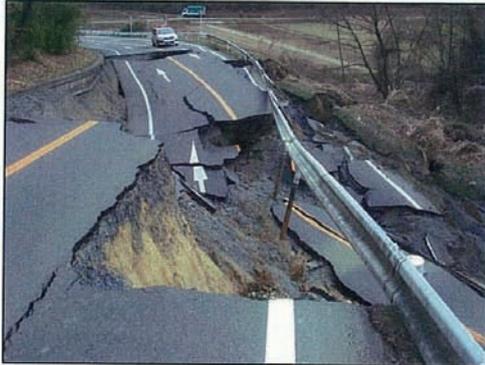
写真 4. 143 道路崩落による管離脱

那珂市下江戸地内  
送水管 DIPφ400

H23. 3. 11 被災状況

・道路が70mに渡り崩落したことから、埋設していた水道管DIPφ400が離脱した。  
このため、SUSφ400を70m露出配管することにより仮復旧を行った。

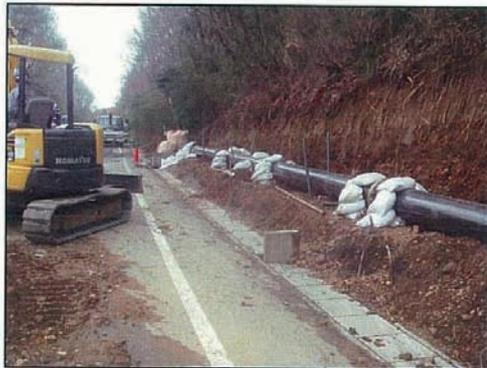
H23. 3. 20 仮配管による応急復旧完了

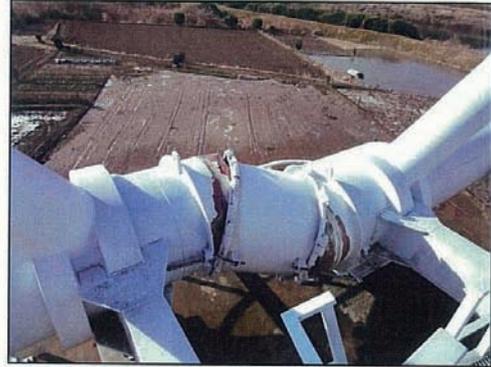
写真 4. 144 水管橋伸縮管離脱

水戸市下国井町地内  
那珂川水管橋 SPφ900×2条

H23. 3. 11 被災状況

・那珂川水管橋SPφ900×2条の伸縮可とう管が地震動に耐えられず離脱した。  
伸縮可とう管を撤去し、新たな鋼管を溶接することにより復旧した。

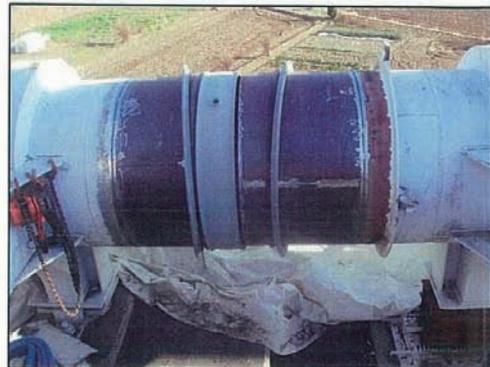
H23. 3. 21 復旧完了
