## 2. 水道施設の被害状況

### 2.1 水道施設の被害状況の概要

## 2.2 拠点施設の被害状況とその要因・課題

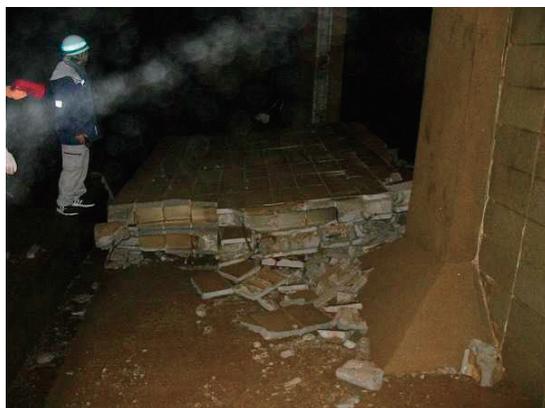
写真 2.3 整流壁の損壊例（宮城県仙台市水道局安養寺配水所）

地震動による構造損壊 6 箇所のうち 1 箇所は高架水槽で、それ以外の被害は沈澱池や配水池の整流壁である。整流壁はいわゆる構造壁ではなく、施設によってはコンクリートブロック造りで、地震動に対して元来弱い構造であったため被害を受けたと考えられる。直ちに機能停止に至ることは少なかったと思われるが、その復旧には運用を停止する必要がある、今後、整流壁についても一定の耐震性を確保する必要があると考えられる。

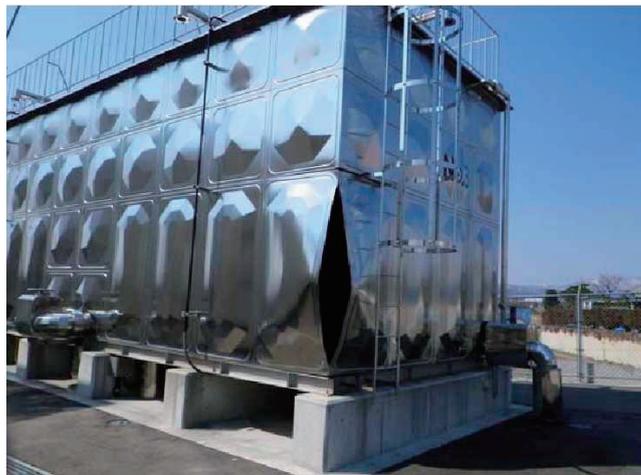
写真 2.4 ステンレスパネル配水池の被災例 (福島県郡山市新池下ポンプ場)

ステンレスパネルにおける被害は、コーナー部、パネルの接合部に多く見られる。また、FRPパネル構造物に関しては、鋼製フレームやボルト接合部だけでなく、パネル自体の損壊も生じている。

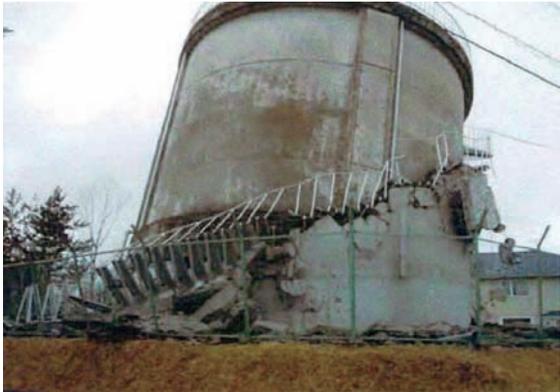
施設名称	要因	状況	被害状況
岩手県 一関市 沢配水池	地震動 (震度 6 弱) 1978 年建設	構造損壊	<p>PC 製の高架水槽であるが、3 月 11 日の本震で下部の RC 構造の架台に剪断クラックが発生したため、配水池水位を下げて運用継続したところ、4 月 7 日の余震によりクラックに沿って亀裂が発生し、架台部が破壊したため、撤去した。</p>

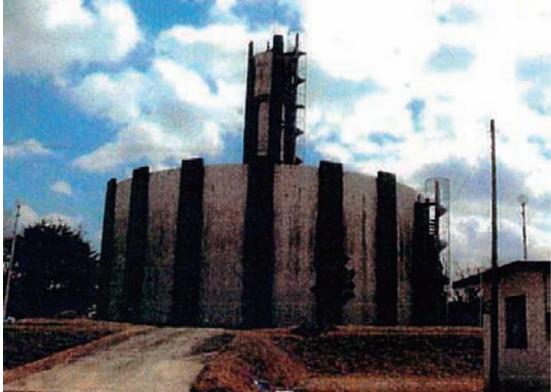
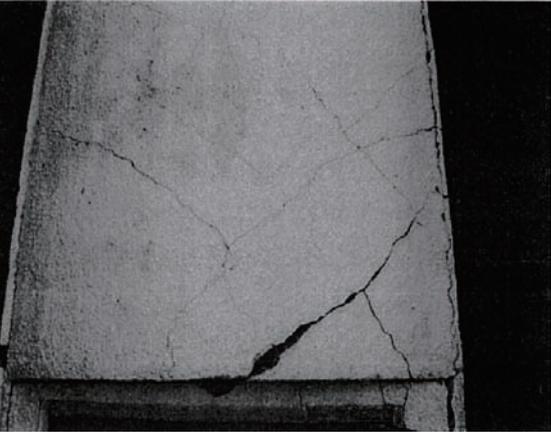
宮城県 大崎市 白坂配水場	地震動 (震度 6 強) 1978 年建設	構造損壊	<p>PC 製の二層式配水池であるが、高架水槽下部の RC 構造部に、亀甲状のひび割れ等が全面に発生し、高架水槽部を撤去した。</p>

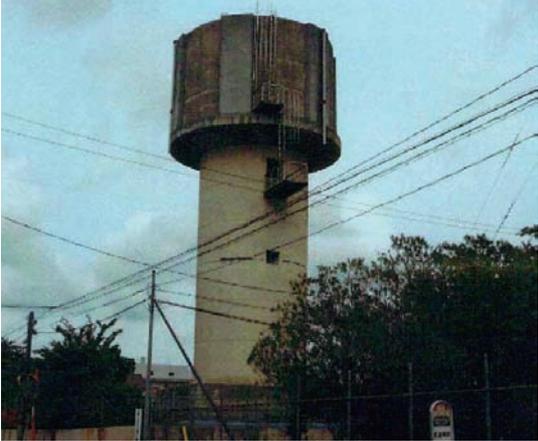
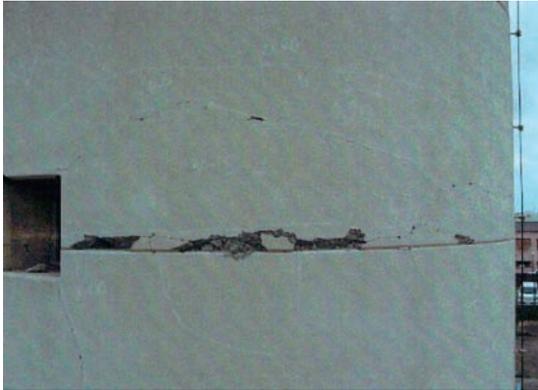
施設名称	要因	状況	被害状況
福島県 いわき市 八幡小路高架 タンク	地震動 (震度6弱) 1973年建設	構造損壊	<p>RC製の高架水槽の円柱脚(RC造)が座屈し、ひび割れ、剥離が多数発生した。また、水槽部にもひび割れが多数発生し、鋼板接着工法で補修した。</p>

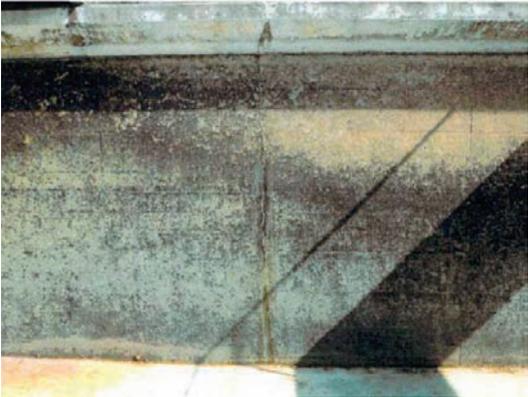
福島県 本宮市 立石山浄水場 (沈澱池)	地震動 (震度5強) 1963年建設	構造損壊	<p>RC製の沈澱池であるが、ひび割れ・亀裂が発生し、漏水量が多いためクラック補修を行った。</p>
