## 2.3 管路の被害状況とその要因・課題

## (2) 地震動、地盤崩落、液状化による被害

### ① 導送配水管

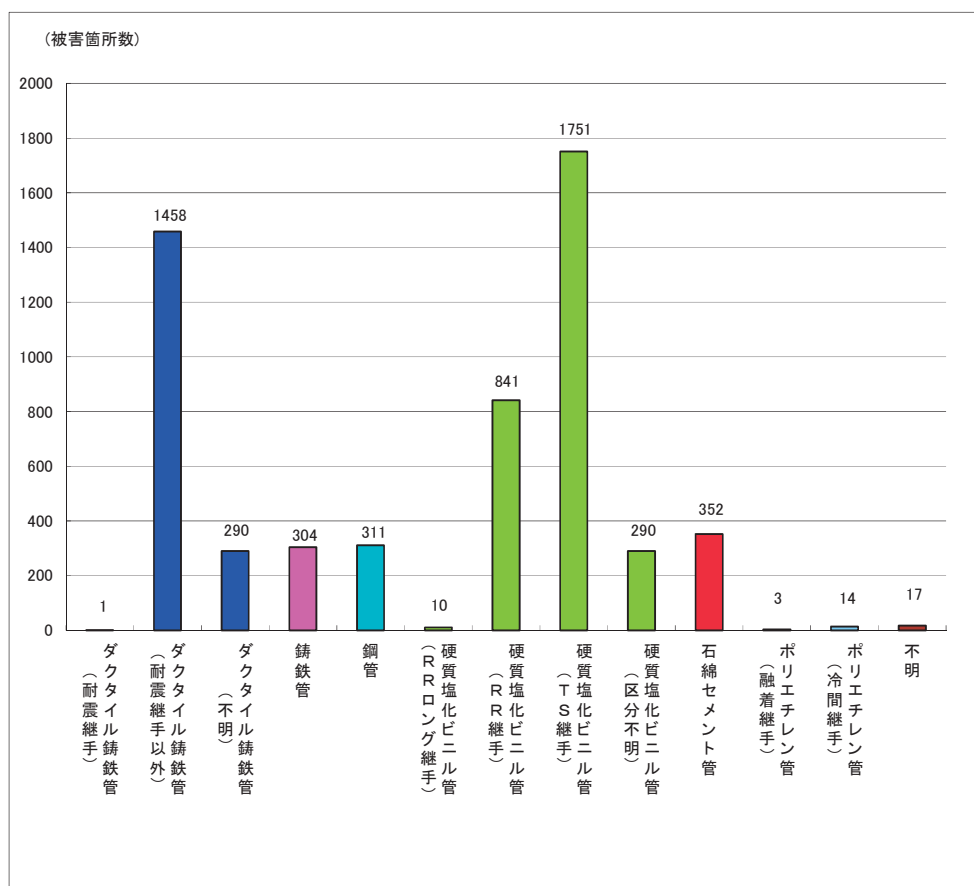
図 2.20 導送配水管の管種・継手形式別被害箇所数

災害査定資料による管体の管種・継手形式別被害箇所数は、図 2.20 のとおりである。

硬質塩化ビニル管の被害が 2,892 箇所、ダクティル铸铁管の被害が 1,749 箇所となっている。鋼管は 311 箇所、ポリエチレン管は 17 箇所であり、耐震性が低いとされる铸铁管は 304 箇所、石綿セメント管は 352 箇所となっている。

\*1 NS 継手管路の離脱被害(φ200mmの1箇所(登米市))は、現地にて施工不良が主因であると確認。

\*2 鋼管の被害には、ねじ込み継手鋼管およびステンレス管とともに伸縮可とう管の離脱の被害を含み、また、腐食が誘因と考えられる被害を含む。

鋼管の溶接継手と考えられるφ250mm以上の管路の被害箇所数は、φ250mm～700mmが62箇所、φ800mm～は9箇所である。φ700mm以下の鋼管は外面のみからの溶接となり、古い管は現在のような溶接方法(裏波溶接棒を使用した溶接)等を行っていなかったため、被害が多かったと考えられる。φ800mm以上の被害は、伸縮可とう管からの漏水が4箇所、継手破損が5箇所であった。

\*3 硬質塩化ビニル管(RRロング継手)の被害(10箇所)は、すべて液状化発生地域(鹿嶋市)で確認。

\*4 ポリエチレン管(融着継手)の被害(3箇所)のうち1箇所は、津波による被害と確認。

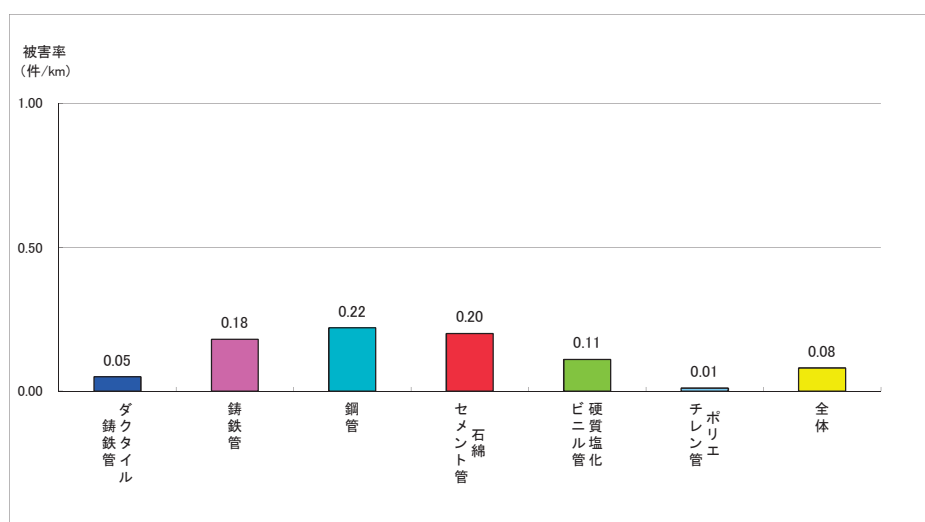
図 2.21 管種別被害率

図 2.20 の被害箇所より管種別に被害率を求めたものを、表 2.49、図 2.21 に示す。本来は、管種・継手形式別で被害率を算出することが望ましいが、東日本大震災は被災事業者が多く、管種・継手形式別の管延長を集計することが困難であるため、被害率は管種別とした。

なお、導送配水管の延長は、災害査定を受けた 117 事業者について平成 21 年度の水道統計および簡易水道事業年報より管種別に管延長を集計し、被害率は被害箇所数を管延長で除して算出した。管路の被害率は全体では 0.08 箇所/km であり、鋼管が 0.22 箇所/km、石綿セメント管 0.20km/箇所、铸铁管 0.18 箇所/km、硬質塩化ビニル管 0.11 箇所/km、ダクトイル铸铁管 0.05 箇所/km、ポリエチレン管 0.01 箇所/km となっている。

注) ※資料：災害査定資料、平成 21 年度の水道統計および簡易水道事業年報。  
 ※ダクトイル铸铁管については継手形式別の被害率の算出が可能。  
 耐震継手の被害率は 0.00 箇所/km、耐震継手以外の被害率は 0.06 箇所/km。

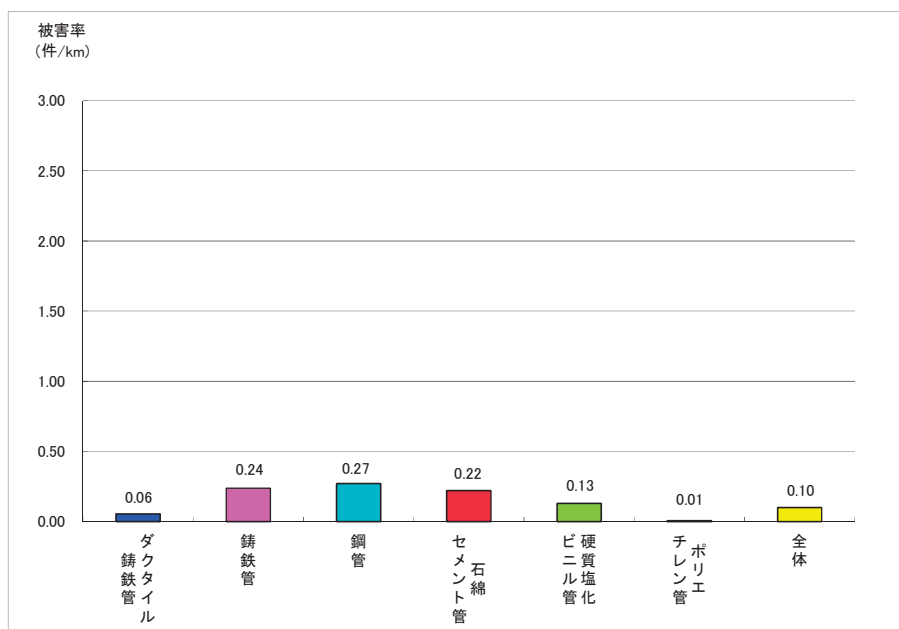
図 2.22 震度 6 弱以上の事業者を対象とした管種別被害率

次に過去の地震による被害率と比較するために、最大震度 6 弱以上の水道事業について被害率を算出した結果を表 2.50、図 2.22 に示す。

図 2.23 に示す過去の地震による管種・継手形式別被害率と比較すると、本地震の被害率は全体的に低く、比較可能な管種については、铸铁管は 0.24 箇所/km (阪神・淡路大震災の 5 割)、ダクタイル铸铁管は 0.06 箇所/km (同 4 割)、石綿セメント管は 0.22 箇所/km (同 1 割弱)となっている。

注) ※資料：災害査定資料、平成 21 年度の水道統計および簡易水道事業年報  
 ※ダクタイル铸铁管については継手形式別の被害率の算出が可能である。  
 耐震継手の被害率は 0.00 箇所/km、耐震継手以外の被害率は 0.06 箇所/km。

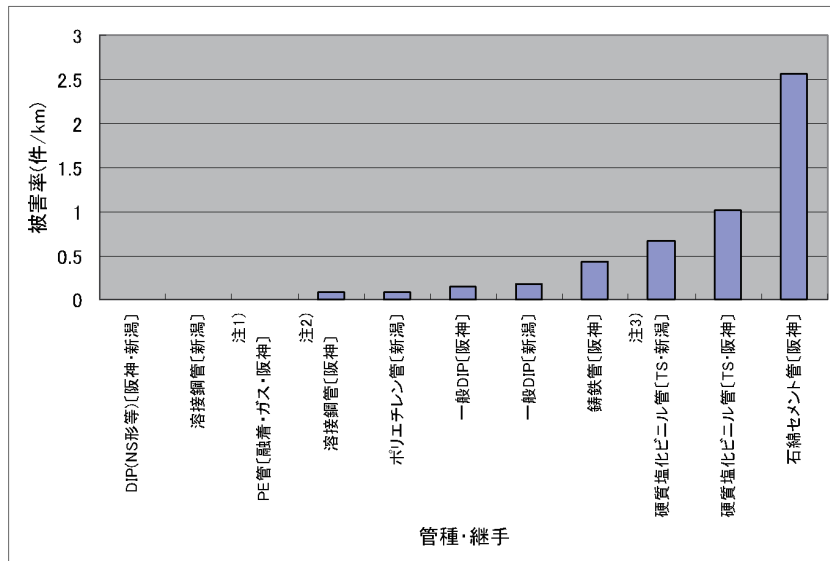
図 2.23 過去の地震による管種・継手形式別被害率

図3 管種・継手と被害率との関係（阪神・淡路大震災、新潟県中越地震）<sup>1）、3）</sup>  
（阪神・淡路大震災は、神戸市等7市町の値）

注1) 配水用ポリエチレン管は耐震性を判断する被災事例が少ないため、ここでは参考にガス管の事例を記載した。また、ガス用のポリエチレン管は、水道配水用ポリエチレン管とは材質が異なる中密度のポリエチレン管であり、高密度である水道配水用ポリエチレン管に比べると伸びが大きい<sup>4)</sup>。また、ガス用としては、阪神・淡路大震災当時は低圧用(0.1MPa未満)として用いられており(2003年以降でも0.3MPa以下に限定)、一般的な水道用の内圧(0.75MPa)に比べるとかなり小さい。したがって、ガス用と水道配水用ポリエチレン管は材質、使用条件に差があることに注意を要する。

注2) 溶接鋼管(阪神)のデータについては、溶接鋼管が地盤変状の大きい場所に設置された水管橋を中心に使用されていたため、結果として被害率が高くなっている。一般埋設部に布設された他の管種との比較には注意を要する。

注3) 新潟中越地震の被害率は、小千谷市におけるデータである。
