4章 埋設管路の被害状況

4.1 奥州市の被害

4.2 栗原市の被害

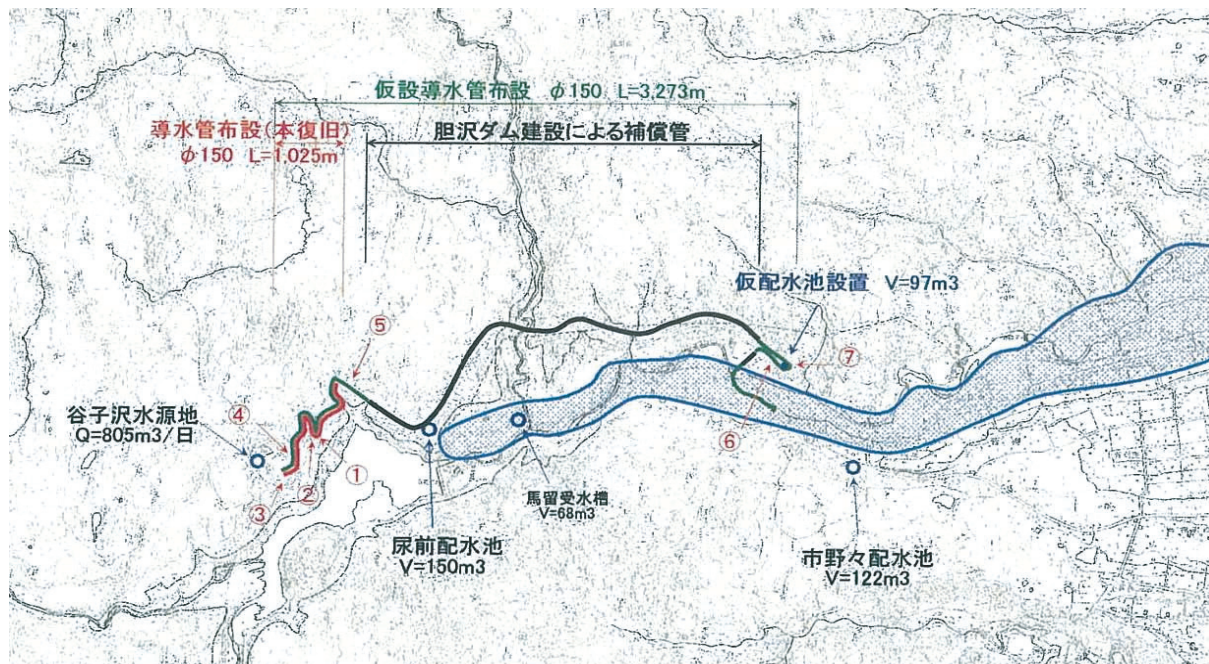
図 4.7 石渚簡易水道における被害

国道 397 号線の損壊により埋設していた導水管が破損したため、既にできているダム補償の管路に一部地上配管を接続することで、復旧することができた。

① 導水管漏水状況

①-1 漏水状況

②-1 補修前の状況

舗装部の破損(亀裂)

①-2 舗装部の隆起・沈下

②-2 掘削時の状況

②-3 ソケット部からの漏

仮設管(橋梁部)

⑥ 仮設管(地上部)

⑦ 仮設配水池

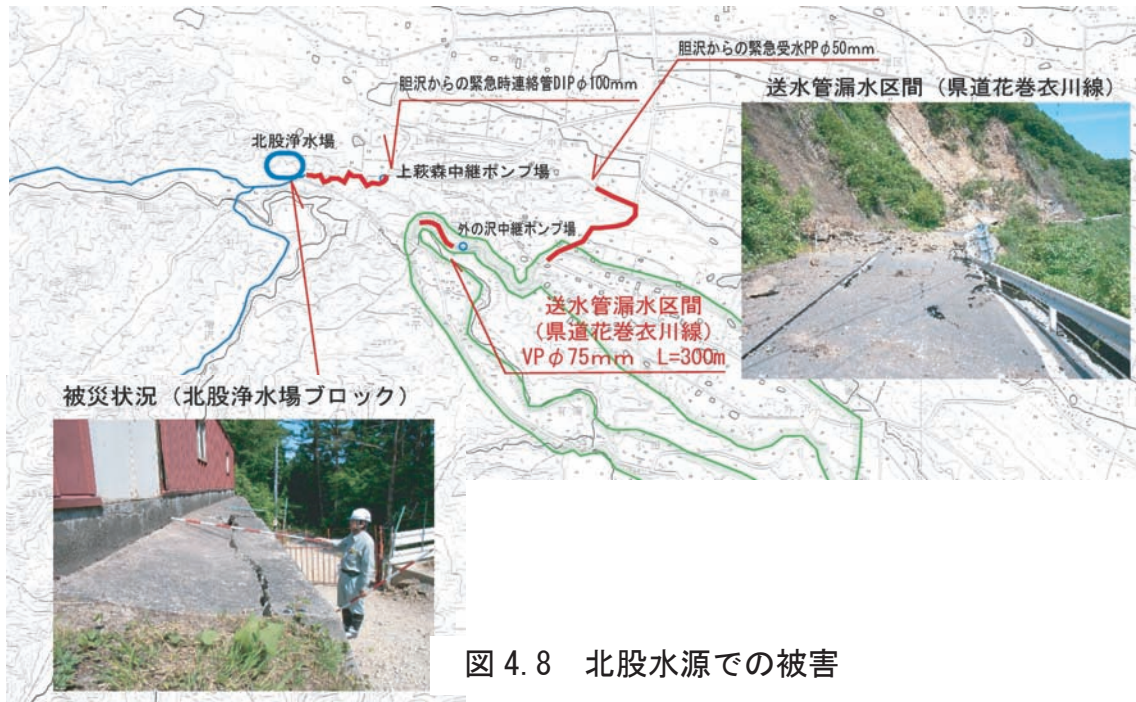
図 4.8 北股水源での被害

北股水源 (衣川区増沢) では漏水が発生。土砂崩れで、浄水施設と導水管が被害を受けた。緊急措置として胆沢から緊急時連絡管により取水した。

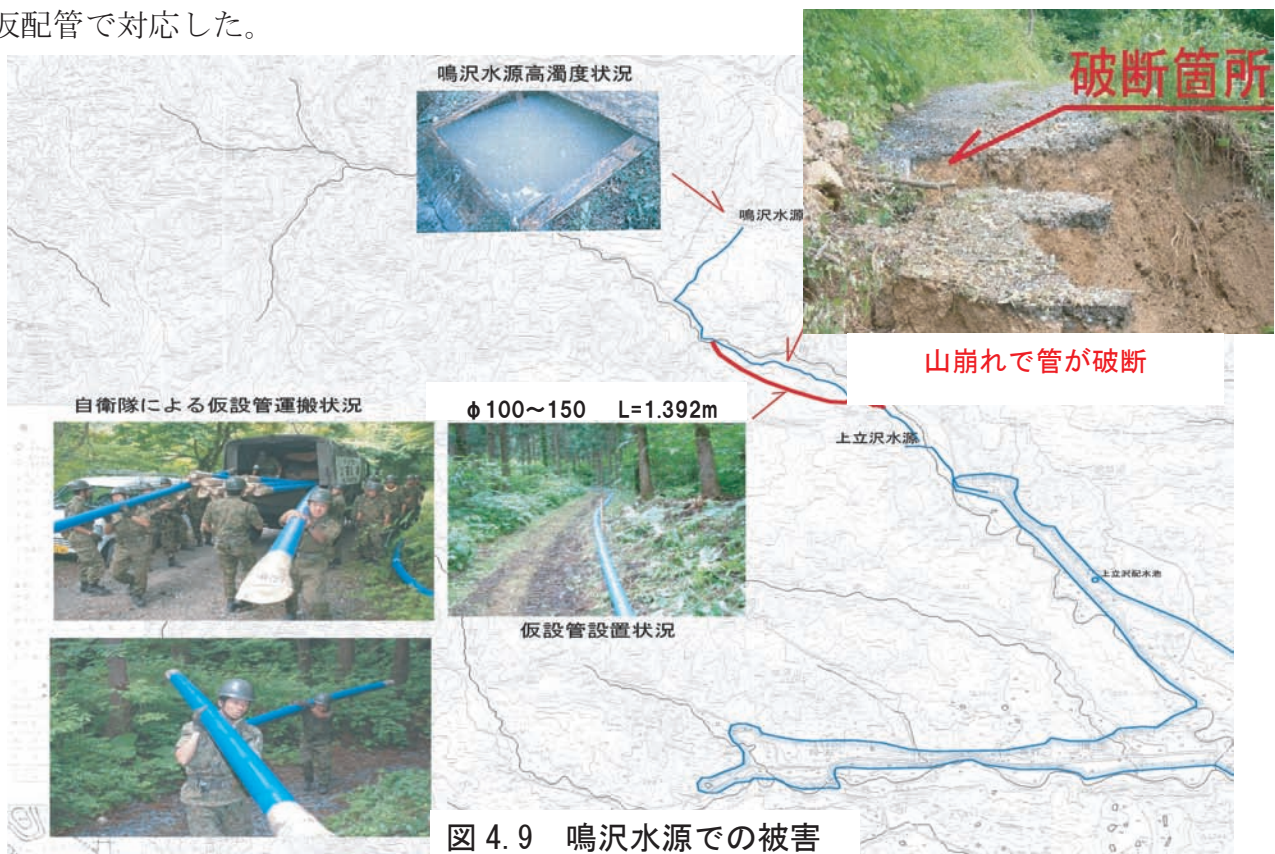
図 4.9 鳴沢水源での被害

衣川簡易水道の鳴沢水源は、大原林道の損壊により埋設していた導水管が破損、地上に仮配管で対応した。

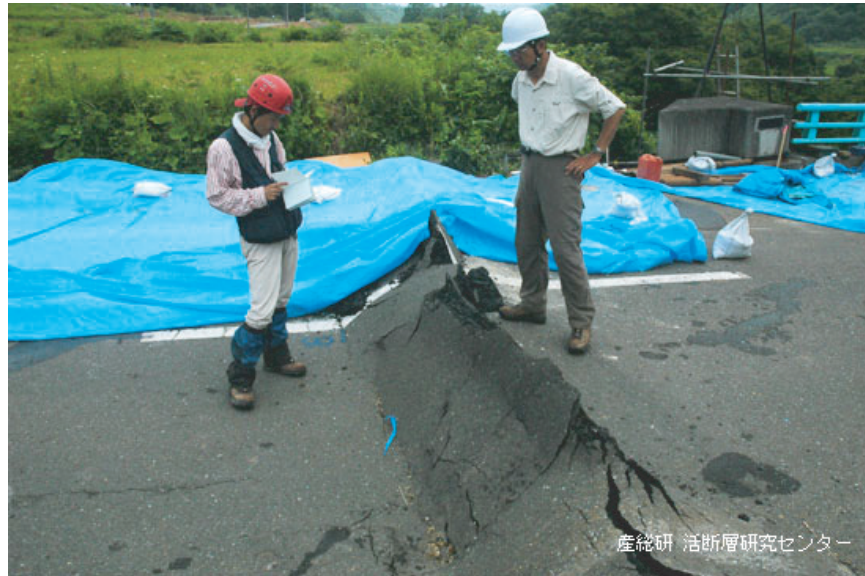
^{もちころばし} 餅転では、断層運動に伴うと考えられる地盤の圧縮がおき、舗装面が持ち上がり折れ曲がっていた。この近くで管路被害があり、仮設配管で対応した。

写真 4.4 舗装面の折れ曲がりの様子

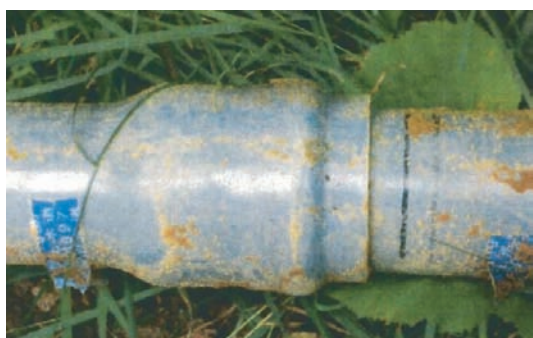
写真 4.7 VP100 (RR 継手) の被害状況
(継手漏水)

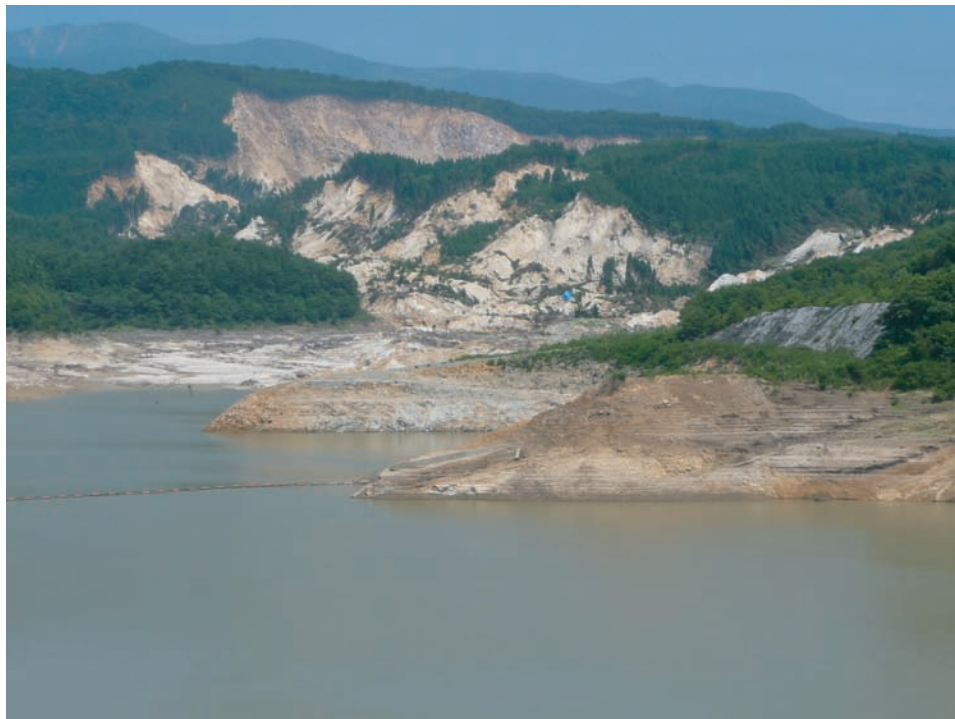
荒砥沢ダム貯留池上流での崩壊と大規模な地滑りが生じた。(写真4.8)

写真 4.8 荒砥沢ダム 上流部大規模地滑り箇所

地すべりの規模：幅 900m、長さ 1,300m (図 2.3.2 参照)

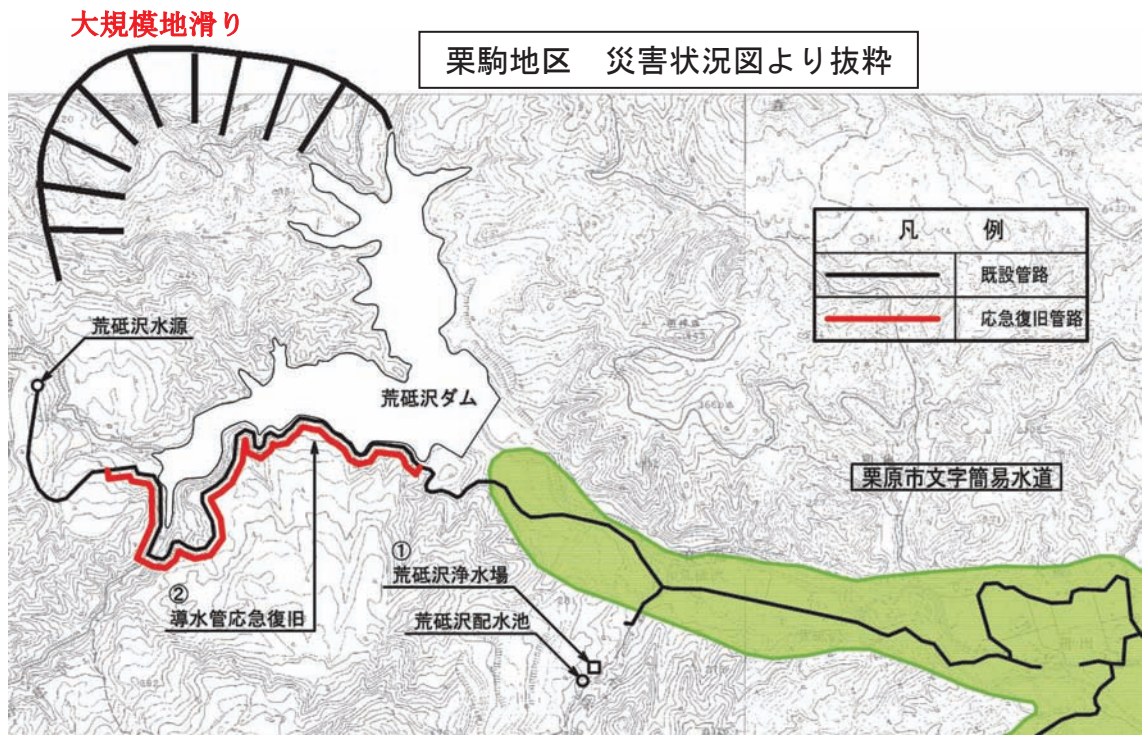
図 4.15 栗原市 文字簡易水道 水道被害状況

文字簡易水道においても土砂崩落が生じ、管の閉塞で仮設導水管による対応を行った。濁り水対策はろ過器で対応した。

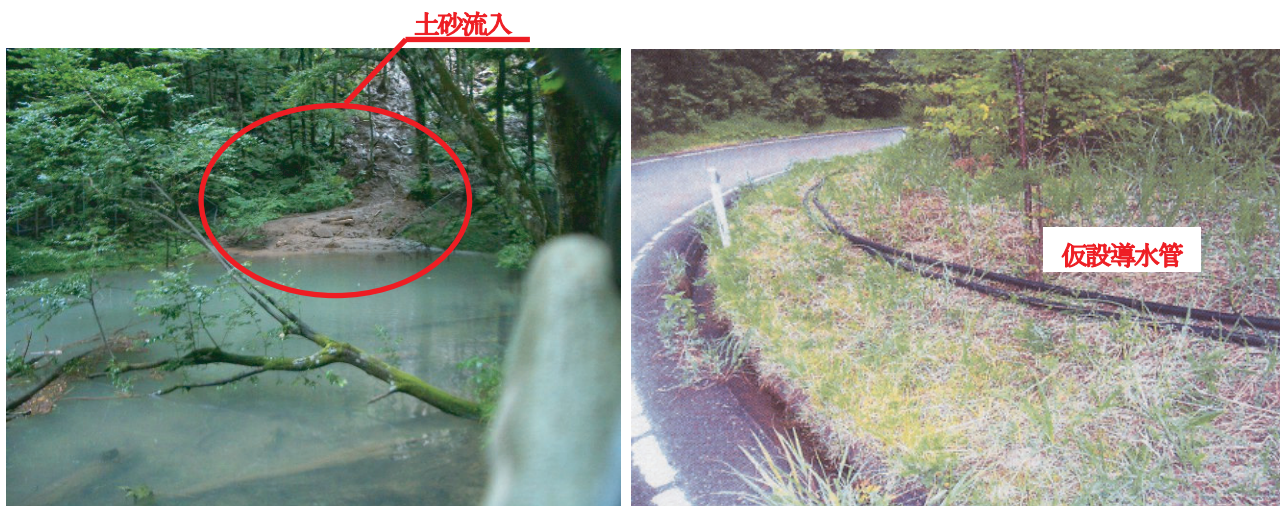
写真 4.9 土砂流入による水源地で濁り水発生と仮設導水管

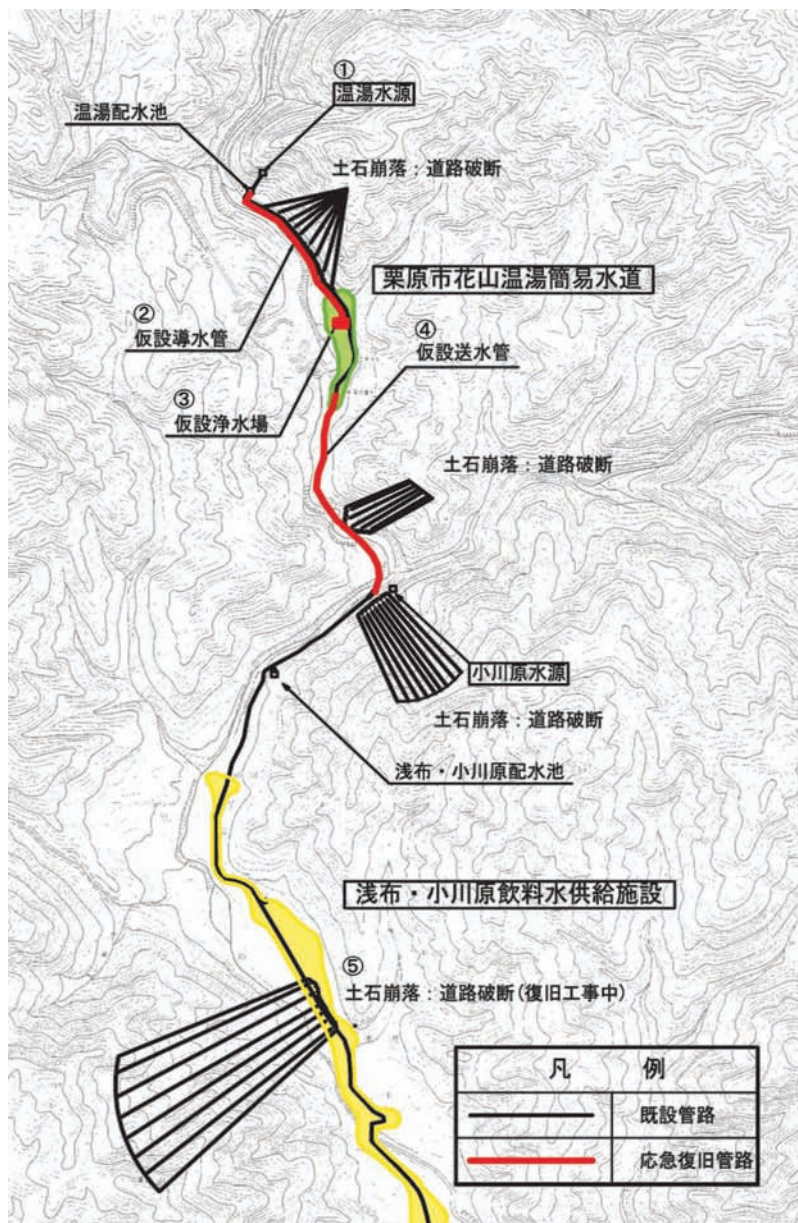
図 4.16 花山温湯簡易水道および浅布・小川原飲料水供給施設 水道被害状況

配水管が埋設されていた併用林道が被災し、一部岩盤崩落による配水管の消失もあった。既設配水池付近まで設備機械を運び込むことができなかつたので、仮設導水管により対応した。(写真4.10～写真4.12)

地震により小川原水源地が崩落・消失したため取水できない状況に陥った。そのため、花山温湯簡易水道事業から臨時に給水する応急仮設工事が行われた。(写真4.13と写真4.14)

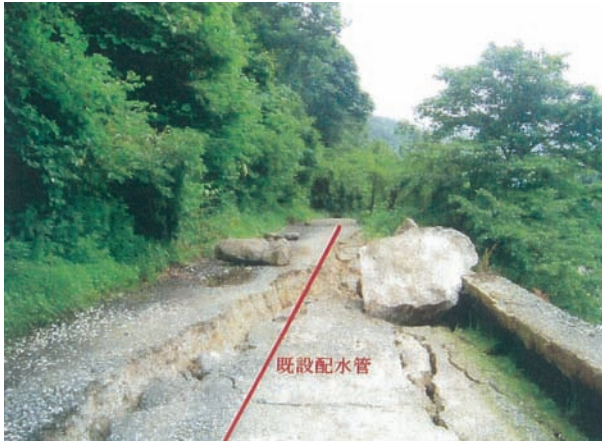
写真 4.10 併用林道(配水管埋設)被災状況
(花山温湯簡易水道 赤いラインが既設配管)

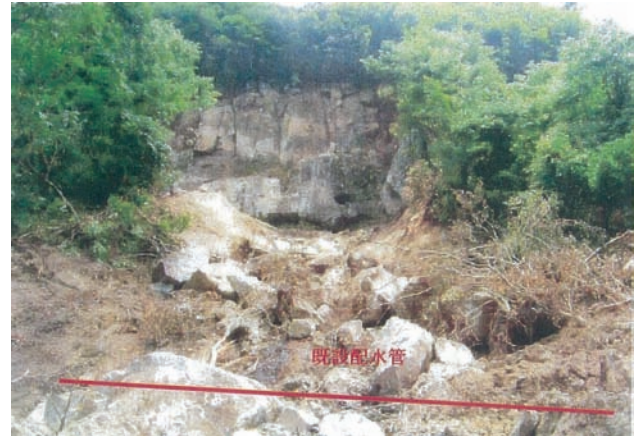
写真 4.11 岩盤崩落 既設配水管不明
(花山温湯簡易水道 赤いラインが既設配管)

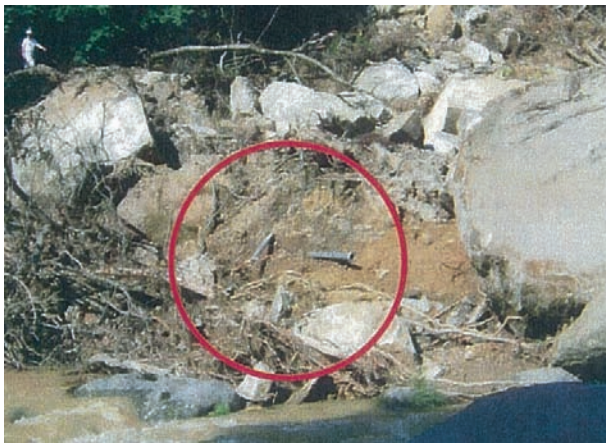
写真 4.12 既設配水管消失
(花山温湯簡易水道 管端が見えている)

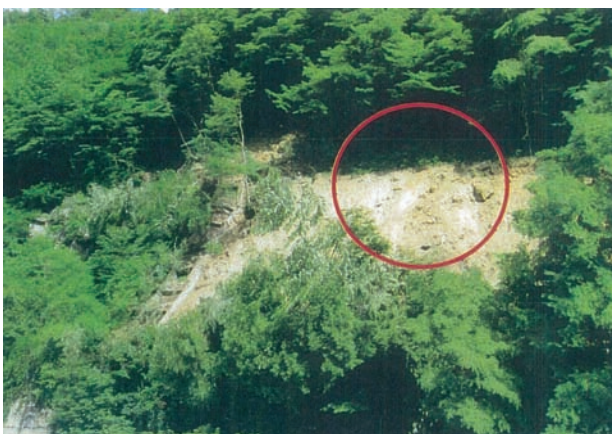
写真 4.13 水源地の崩落
(浅布・小川原飲料水供給施設)

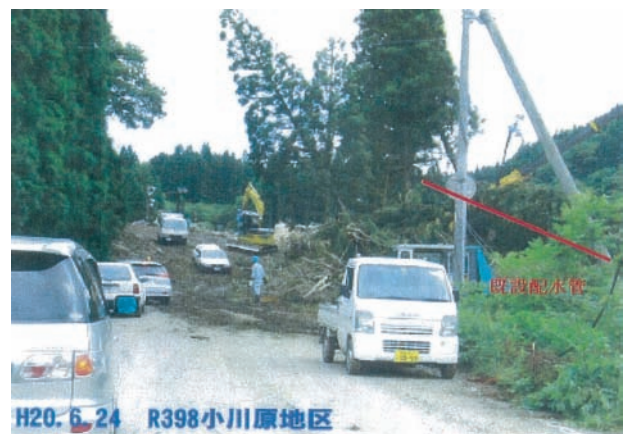
写真 4.14 道路寸断箇所の復旧工事
(浅布・小川原飲料水供給施設 赤いラインが既設配管)
