表 2.15 地震動、地盤崩落、液状化による設備被害一覧

表 2.16 地震動、地盤崩落、液状化による設備の都道府県別被害率

表 2.18 地震動、地盤崩落、液状化による場内連絡管路被害一覧

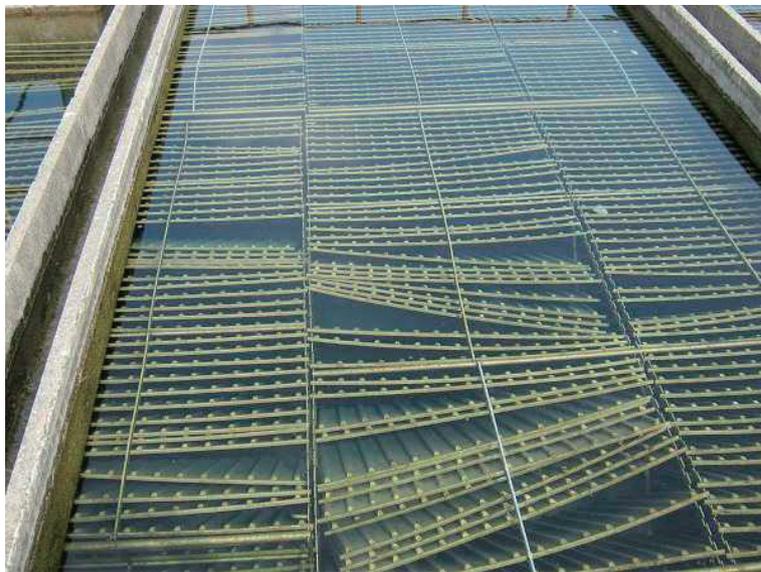
このうち地震動による被災251箇所について、施設区別に整理すると、機器32箇所(12.8%)、電気計装設備70箇所(27.9%)である。傾斜板・傾斜管等の沈でん池構造物付帯設備の被害は21ヶ所(8.4%)で、脱落・ずれ、破損、固定バーの変形などがみられた。

写真 2.5 傾斜板の損壊例（宮城県仙台市茂庭浄水場）

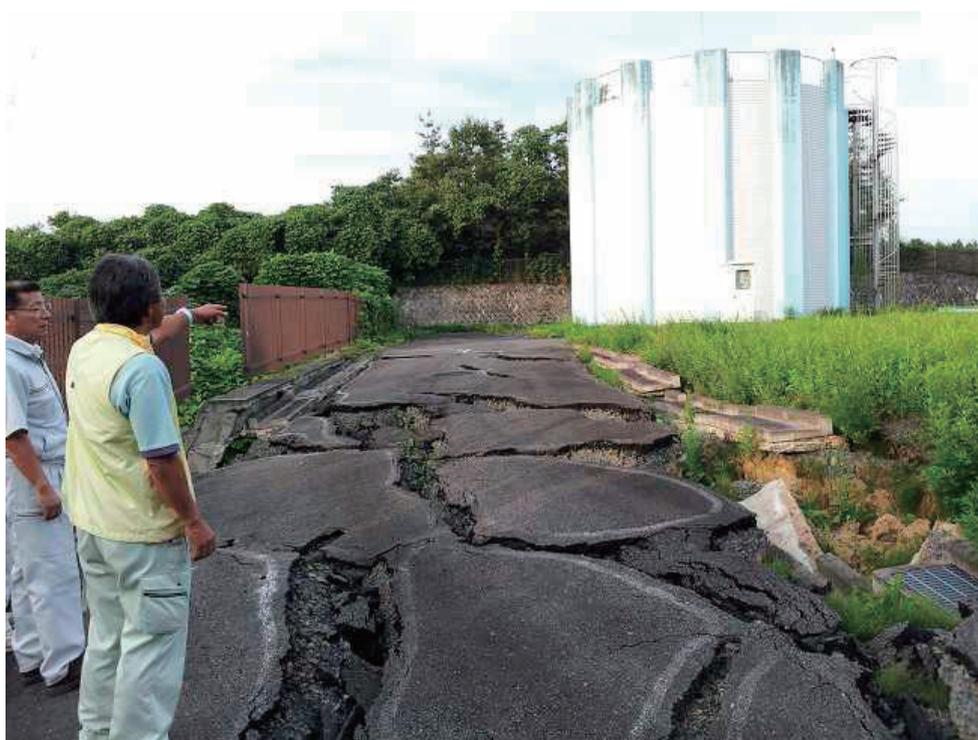
写真 2.6 造成・外構等の被災例 (宮城県栗原市有賀配水場内)
