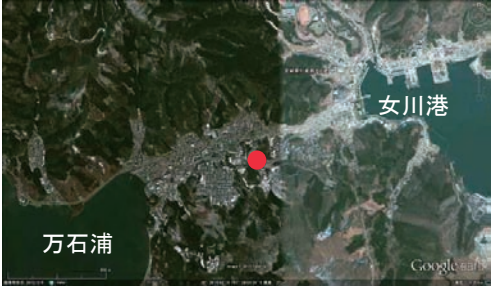
主たる要因	施設名称	震度 建設時期	被害の概要、場所・周辺環境等
地盤崩落	宮城県女川町 鷲神浄水場	震度 5 弱 1955 年建設	<p>山間地の斜面造成地に位置しているが、造成におけるブロック積、法面等が崩壊し、それに伴う地盤崩落が生じ土木、建築構造物、場内連絡管にも被害が生じた。現在は浄水場全体の移設も踏まえて検討中。</p>

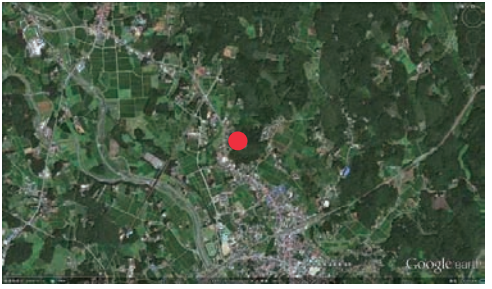
栃木県那須町 旧黒田浄水場	震度 6 弱 1968 年建設	<p>丘陵地の造成地に位置しているが、地盤崩落により構造物周辺の沈下、場内連絡管路等に被害が生じた。そのため、被害の大きかった施設のみ建て替え中。</p>

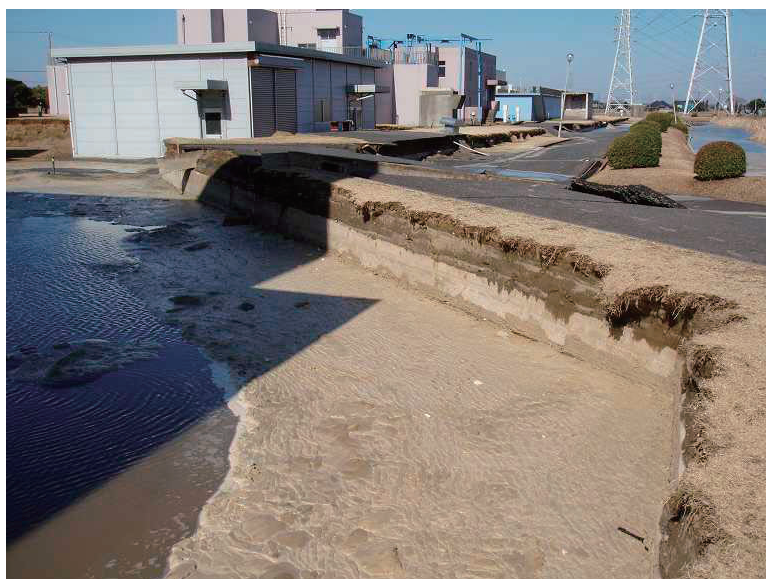
また、石巻地方広域水道企業団蛇田浄水場においては、液状化に伴う数十センチの地盤沈下により、沈澱池で底版亀裂および伸縮継手の破損により漏水が発生し、機能停止に陥った。また、ポンプ吐出管の漏水・ポンプの芯ずれ、導水渠の接続部の亀裂、場内連絡管路の離脱等も発生している。茨城県企業局鱈川浄水場においては、液状化による構造物周辺の沈下、共同溝の隆起・断裂等により場内連絡管路が寸断され、復旧に長期間を要した。また、千葉県神崎町神宿浄水場においては、沈澱池にクラックが生じ、場内連絡管路および電気ケーブルが寸断したことにより浄水不能となった。

写真 2.7 液状化による被害例（茨城県企業局鱈川浄水場）

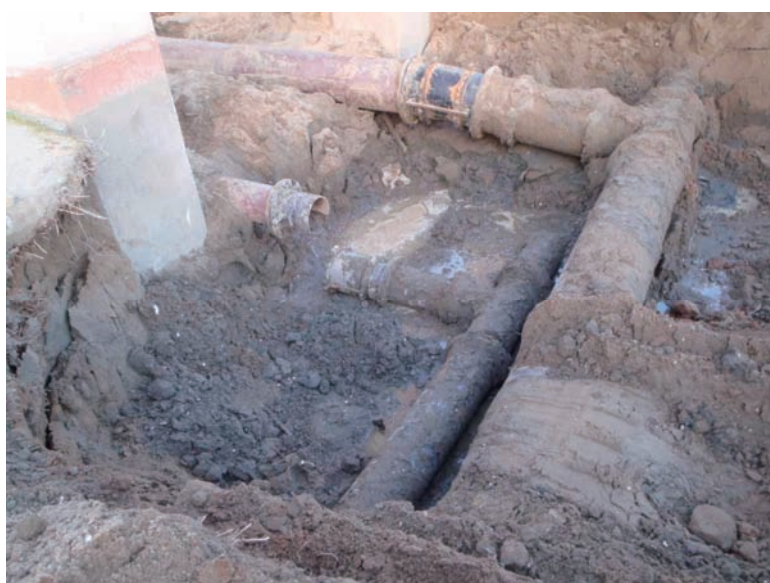
写真 2.8 場内連絡管路の被災例（茨城県企業局鱈川浄水場）
