## イ) 管路（管路本体・付属設備、給水管、水管橋・橋梁添架管）

## 4.2 岩手県大槌町

### (3) 水道施設の被害状況

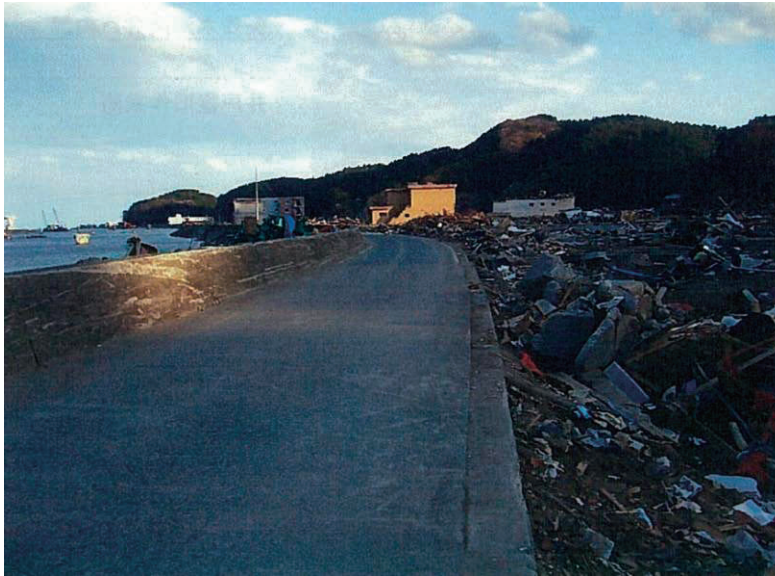
写真 4.9 気仙沼地区の被災状況（陸前高田市復興支援協議会資料）

気仙地区の被災状況

気仙川河口付近の堤防  
R45気仙大橋被災のため  
気仙沼市への迂回路

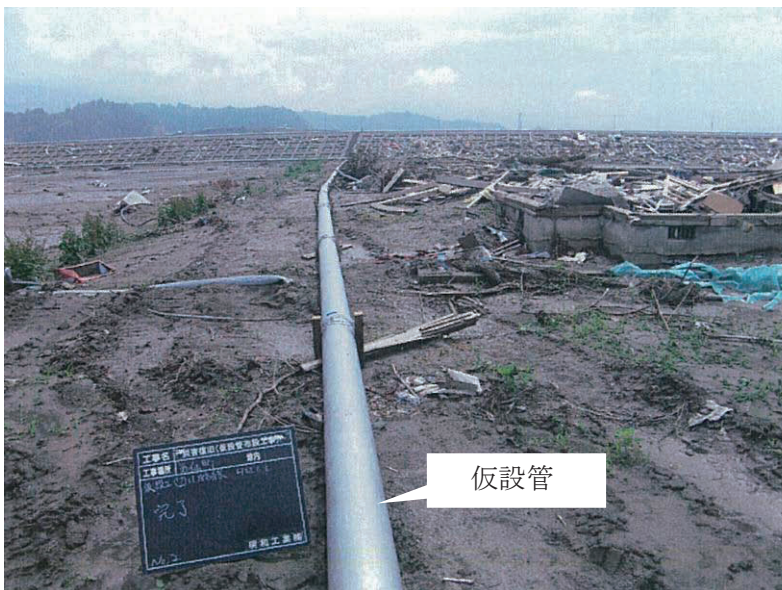
写真 4.10 配水管被災状況

配管状況

配管は仮設管

仮設管

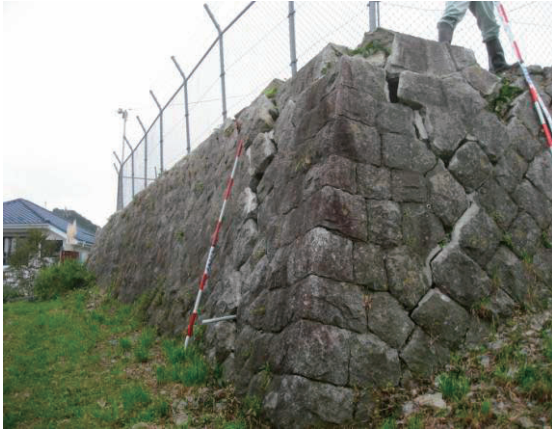
上水道の配水池は17か所に設置され、その内の吉里第3配水池は地震動等により、配水池造成地の石積に一部損壊とそれに伴う配水池場内の地盤沈下などの被害を被った。

石積の一部損壊

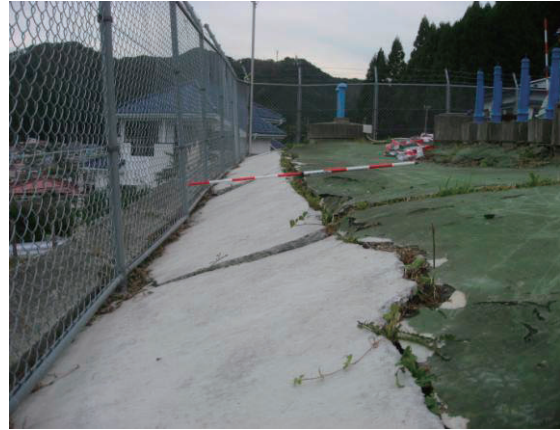
場内地盤沈下

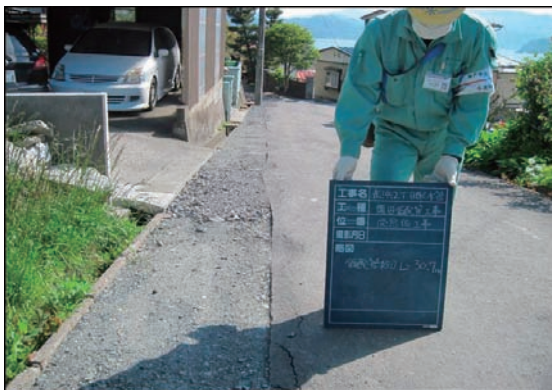
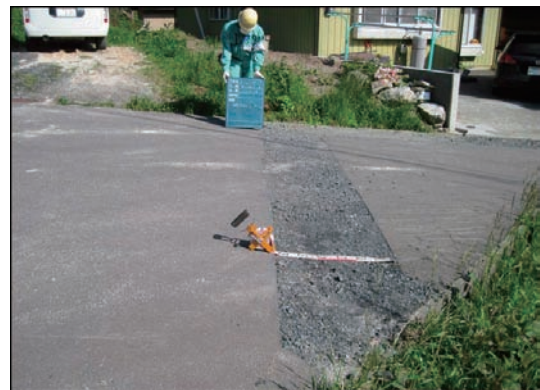
写真 4.12 赤浜2丁目地内被災状況

地震動による管路の被害は、「赤浜2丁目地内」における道路路肩部に埋設されたSGP  $\phi 50$  mmの配管であり、埋設部の液状化による道路崩壊に伴う被害である。

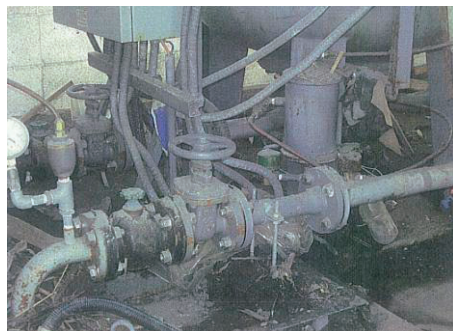
写真 4.13 赤浜ポンプ場被災状況

- |          |     |                 |

| ・受水槽 | 1 槽 | 津波で受水槽が冠水 |
| ・引込柱 | 1 本 | 津波で引込柱が倒壊 |
| ・ポンプ操作盤 | 1 面 | 津波でポンプ操作盤が流失・損壊 |
| ・電極棒式水位計 | 1 台 | 津波で水位計が流失・損壊 |

ポンプ場内部の被災状況 (中央の配管弁類はポンプ吐出管、異物が散乱している)

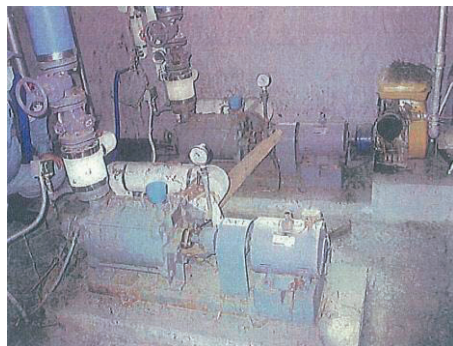
写真 4.14 筋山ポンプ場被災状況

| ・配水ポンプ・電動機 | 2 台 | 津波で配水ポンプ・電動機が浸水・絶縁劣化 |
| ・配水ポンプ・直結用機関 | 1 台 | 津波で配水ポンプ・直結用機関が浸水・損壊 |

震災直後のポンプ場内部 (手前の電動機はオーバーホールして運転可能奥の電動機・エンジンは破損した)

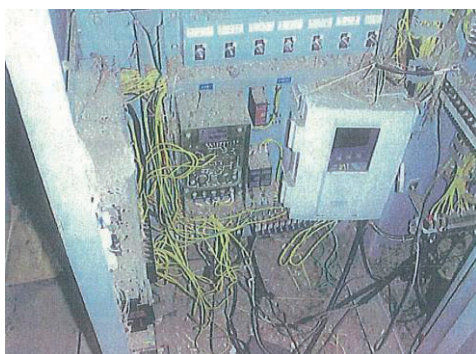
| ・ポンプ・計装盤 | 1 面 | 津波でポンプ・計装盤が浸水・損壊 |
| ・テレメータ盤 | 1 面 | 津波でテレメータ盤が浸水・損壊 |

被災盤内部の状況 (配線損傷、異物堆積)

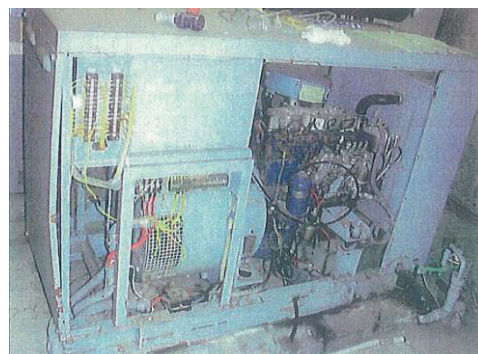
写真 4.15 浪板ポンプ場被災状況

| ・自家発 | 1 台 | 津波で自家発が浸水・損壊 |

被災した発電機の状況 (カバーが流失)

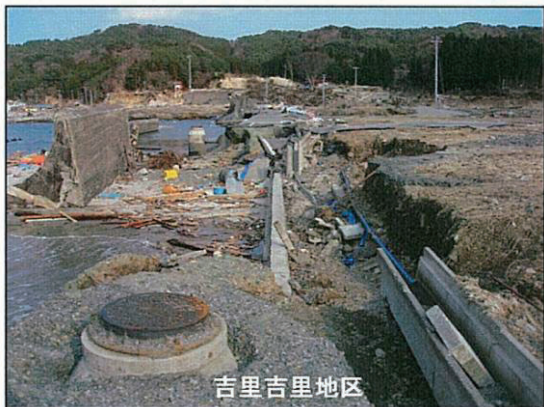
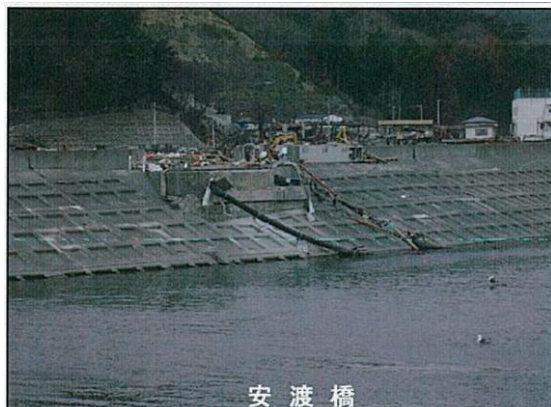
(大槌町復興支援協議会資料より引用)

送水・配水施設は、主要幹線である安渡橋の送配水管が津波で落橋し、沿岸部地区の配水管・給水管は洗掘・破損した。

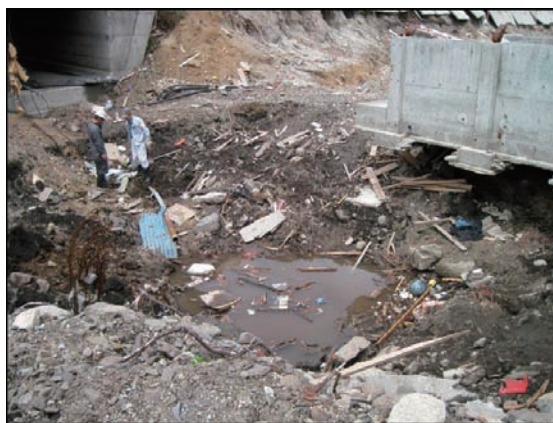
波板海岸配水管 管路埋設箇所陥没状況

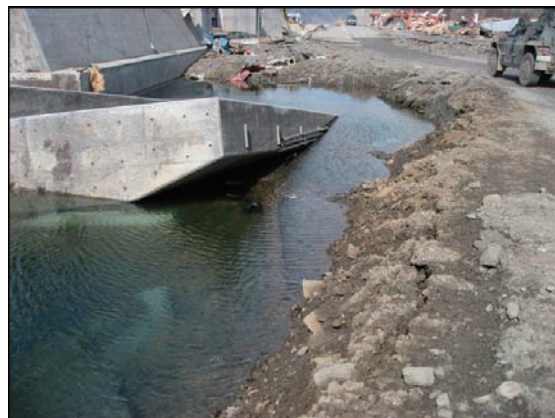
安渡3丁目  
護岸倒壊による配水管被災

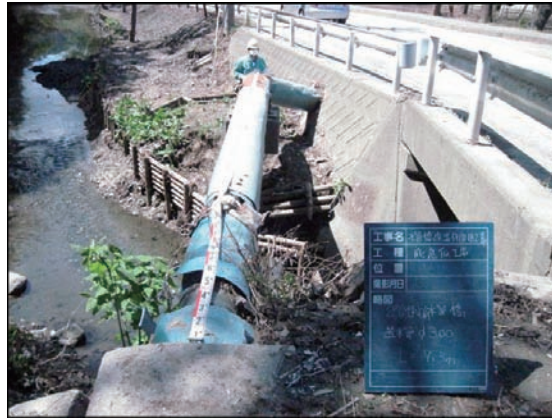
源水水管橋 保温材損傷送水管  $\phi 300$  L=9.30m
