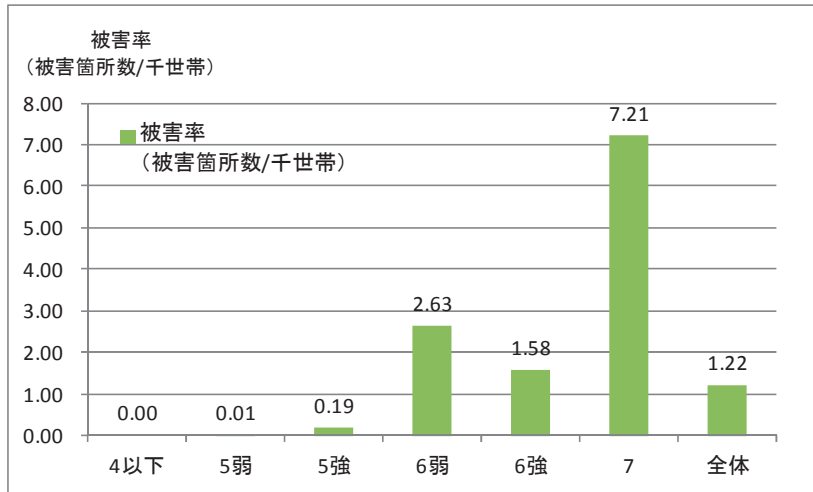
図 2.31 給水管の震度別被害率

震度別の被害率の傾向は、必ずしも明確ではないが震度6弱を超えると急激に高くなる傾向にある。

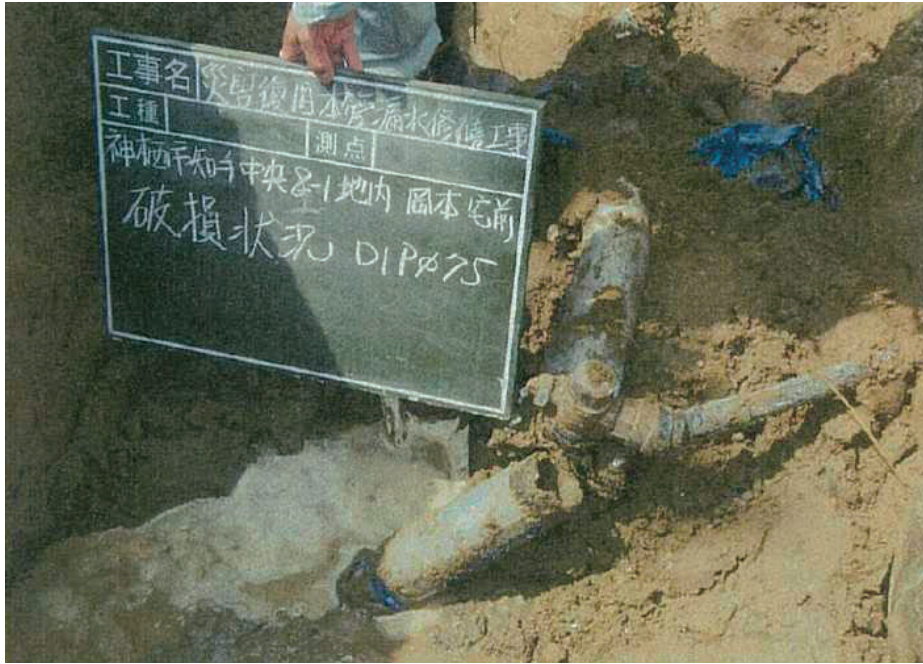
今回の地震では、サドル分水栓部の被害が目立った。本管の種別ごとに被害数を集計したが、サドル分水栓の構造は基本的に同等であり、本管種別による差異は評価しにくい。

給水取り出し部は、構造上、本管と給水管が直角に配置されるため、地震によって別方向に力がかかりやすく、応力的に不利になりやすい部分であるのが被害の多い理由と考えられる。

写真 2.19 サドル分水栓破損状況（茨城県神栖市）

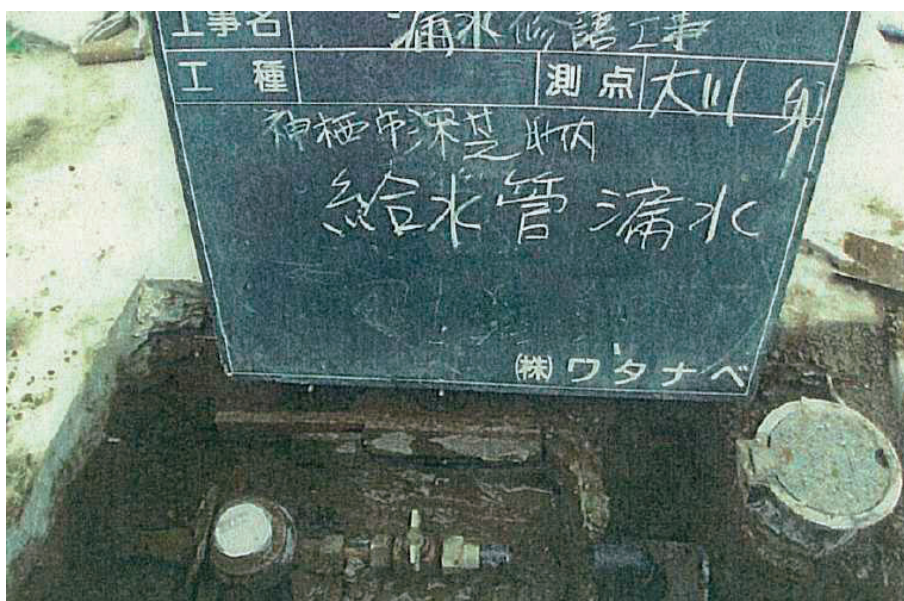
止水栓と関連して、給水メーター回りでの破損等が計 23 箇所確認された。

写真 2.20 給水メーター回り破損状況（茨城県神栖市）

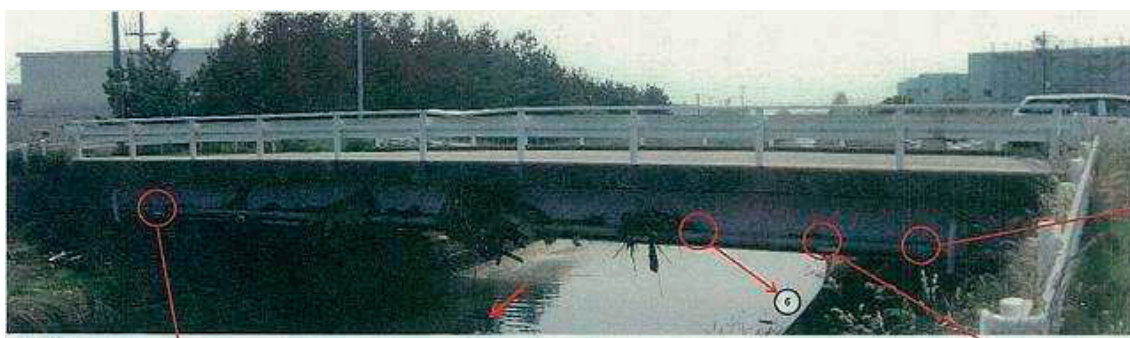
水管橋、橋渠添架管の被害は、津波による流出が 45 箇所、損壊が 54 箇所、全体で 99 箇所である。そのうち橋梁添架管の被害は、設置箇所が橋梁の下流側、上流側のどちら側も同様の被害を受けており、押し波、引き波のどちらも破壊力が大きかったと言える。これまでの洪水対策は、橋梁の下流側に水道管を設置することが多く、今回の事例によって改めてその対策について見直す必要性が浮き彫りとなった。

写真 2.21 水管橋(橋梁添架管)の被害状況(宮城県岩沼市)

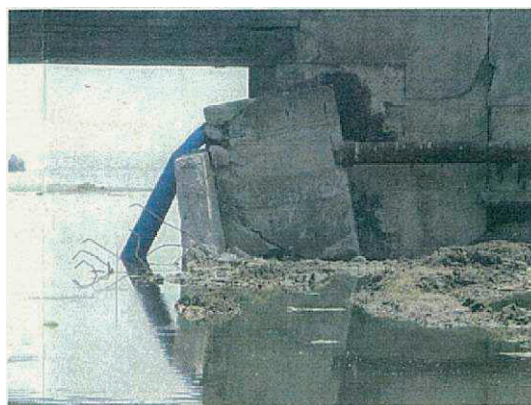
写真 2.22 水管橋(橋梁添架管)の被害状況(福島県いわき市)
