### 3. 水道施設の被災状況とその要因・課題

#### 3.1 拠点施設の被害状況とその要因・課題

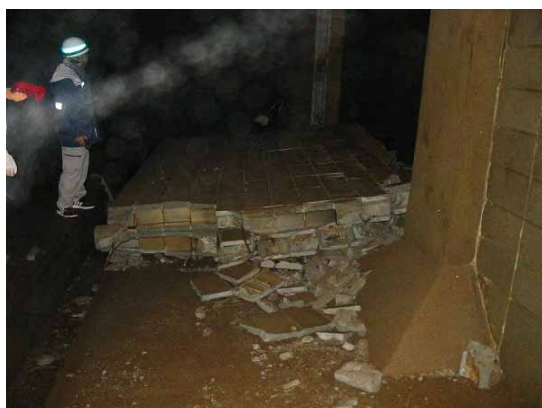
地震動による構造損壊 6 ヶ所のうち 1 ヶ所は高架水槽で、それ以外の被害は沈澱池や配水池の整流壁である。整流壁はいわゆる構造壁ではなく、施設によってはコンクリートブロック造りで、地震動に対して元来弱い構造であったため被害を受けたと考えられる。直ちに機能停止に至ることは少なかったと思われるが、その復旧には運用を停止する必要がある。今後、整流壁についても一定の耐震性を確保する必要があると考えられる。

写真 3.1 整流壁の損壊例（宮城県仙台市水道局安養寺配水所）

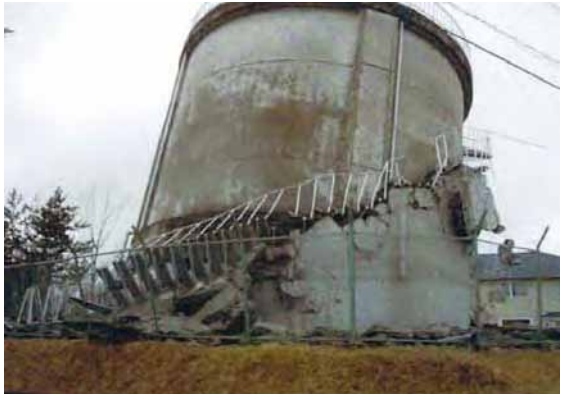
施設名称	要因	状況	被害状況
岩手県 一関市 沢配水池	地震動 (震度 6 弱) 1978 年建設	構造損壊	<p>PC 製の高架水槽であるが、3 月 11 日の本震で下部の RC 構造の架台に剪断クラックが発生したため、配水池水位を下げて運用継続したところ、4 月 7 日の余震によりクラックに沿って亀裂が発生し、架台部が破壊したため、撤去した。</p>

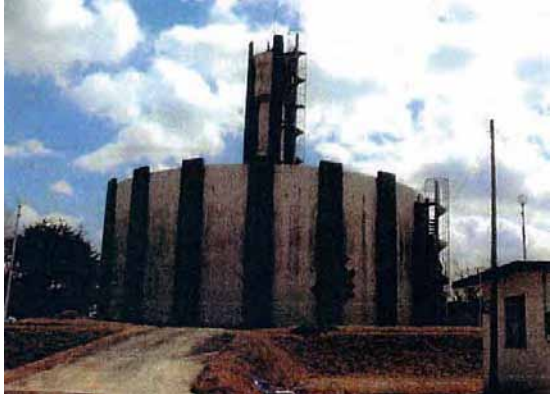
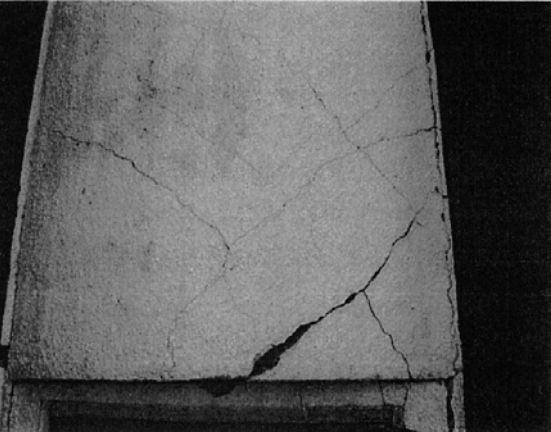
宮城県 大崎市 白坂配水場	地震動 (震度 6 強) 1978 年建設	構造損壊	<p>PC 製の二層式配水池であるが、高架水槽下部の RC 構造部に、亀甲状のひび割れ等が全面に発生し、高架水槽部を撤去した。</p>

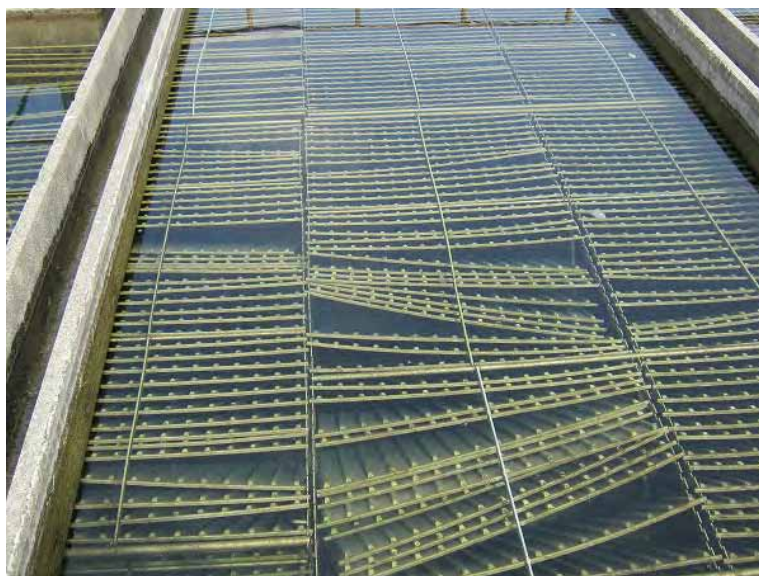
このうち地震動による被災 248 箇所について、施設区分別に整理すると、機器 32 箇所 (12.9%)、電気計装設備 68 箇所 (27.4%) である。傾斜板・傾斜管等の沈澱池構造物付帯設備の被害は 21 ヶ所 (8.5%) であり、脱落・ずれ、破損、固定バーの変形などがみられた。

写真 3.3 傾斜板の損壊例（宮城県仙台市茂庭浄水場）

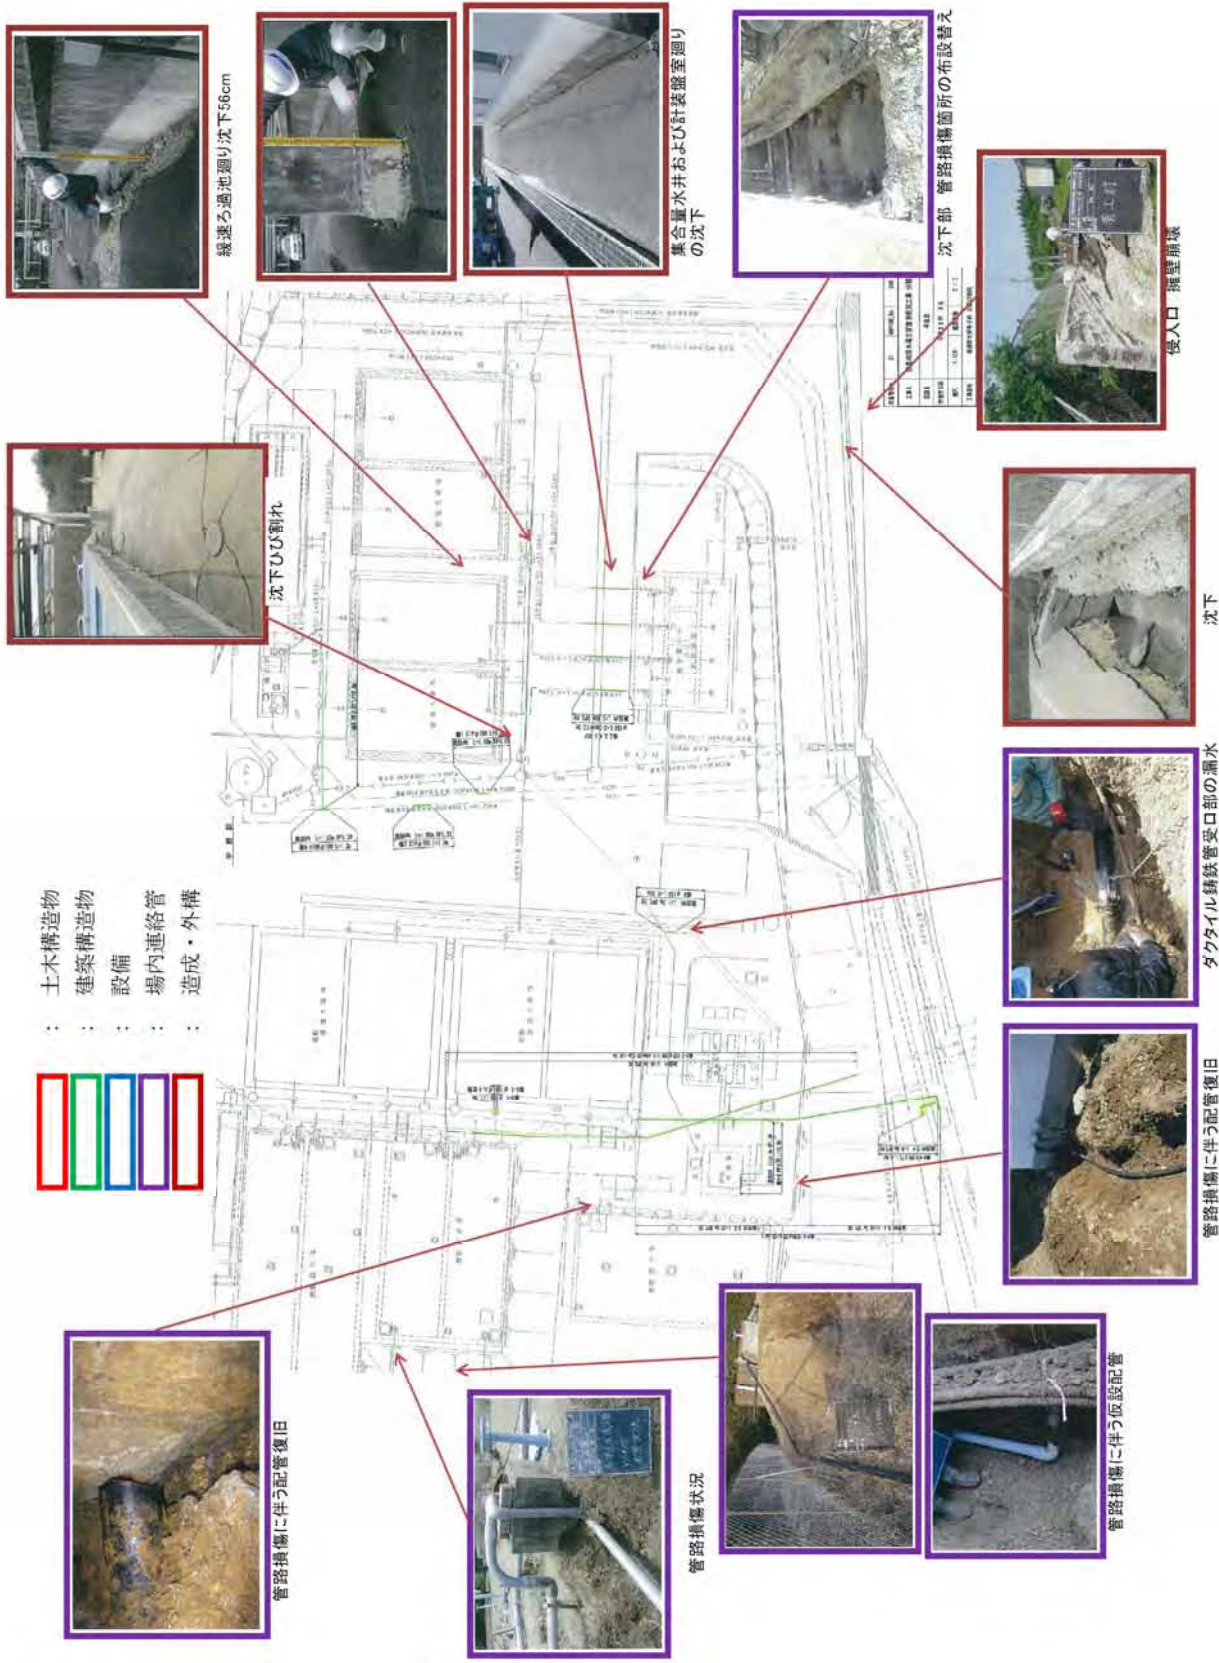
図 3.2 地盤崩落による浄水場被災例（栃木県那須町旧黒田浄水場）

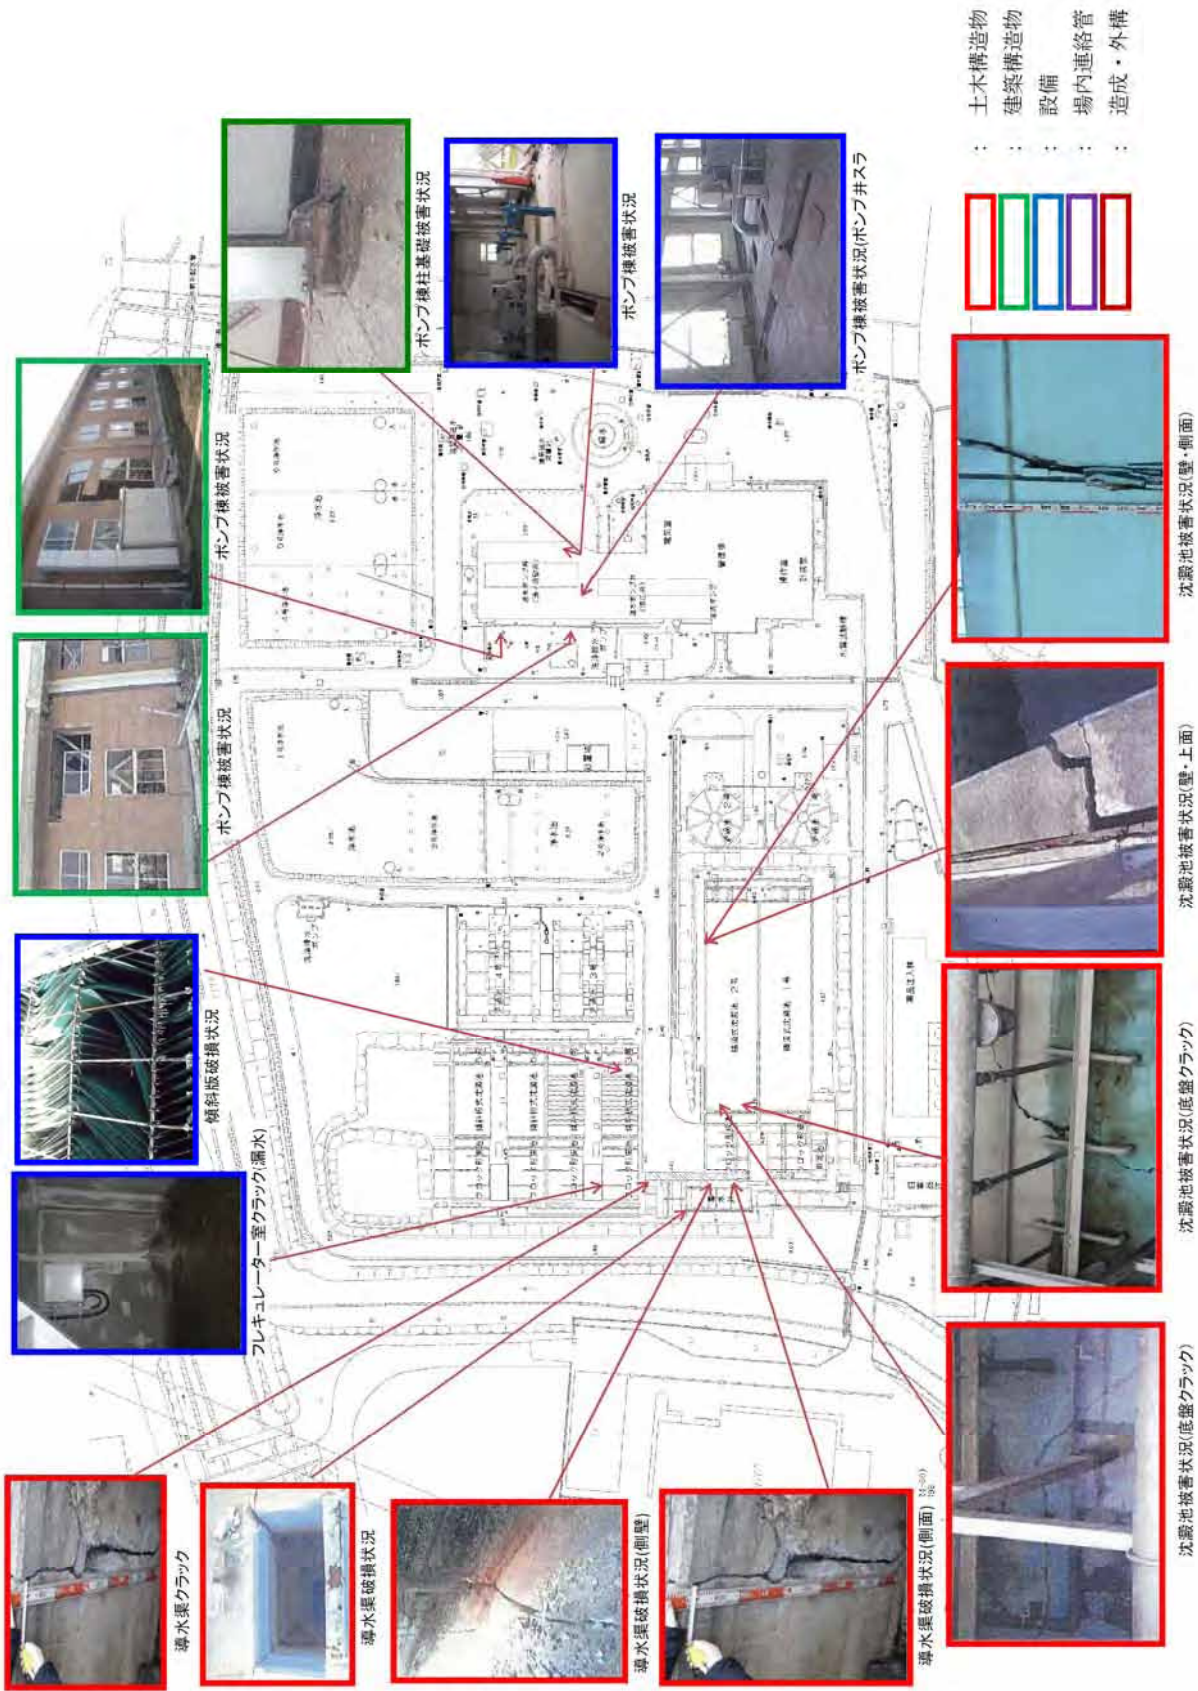
また、石巻地方広域水道企業団蛇田浄水場においては、液状化に伴う数十センチの地盤沈下により、沈澱池で底版亀裂および伸縮継手の破損により漏水が発生し、機能停止に陥った。また、ポンプ吐出管の漏水・ポンプの芯ずれ、導水渠の接続部の亀裂、場内連絡管路の離脱等も発生している。茨城県企業局鰯川浄水場においては、液状化による構造物周辺の沈下、共同溝の隆起・断裂等により場内連絡管路が寸断され、復旧に長期間を要した。また、千葉県神崎町神宿浄水場においては、沈澱池にクラックが生じ、場内連絡管路および電気ケーブルが寸断したことにより浄水不能となった。

図 3.4 液状化による浄水場被災例 (宮城県石巻地方広域水道企業団蛇田浄水場 2)

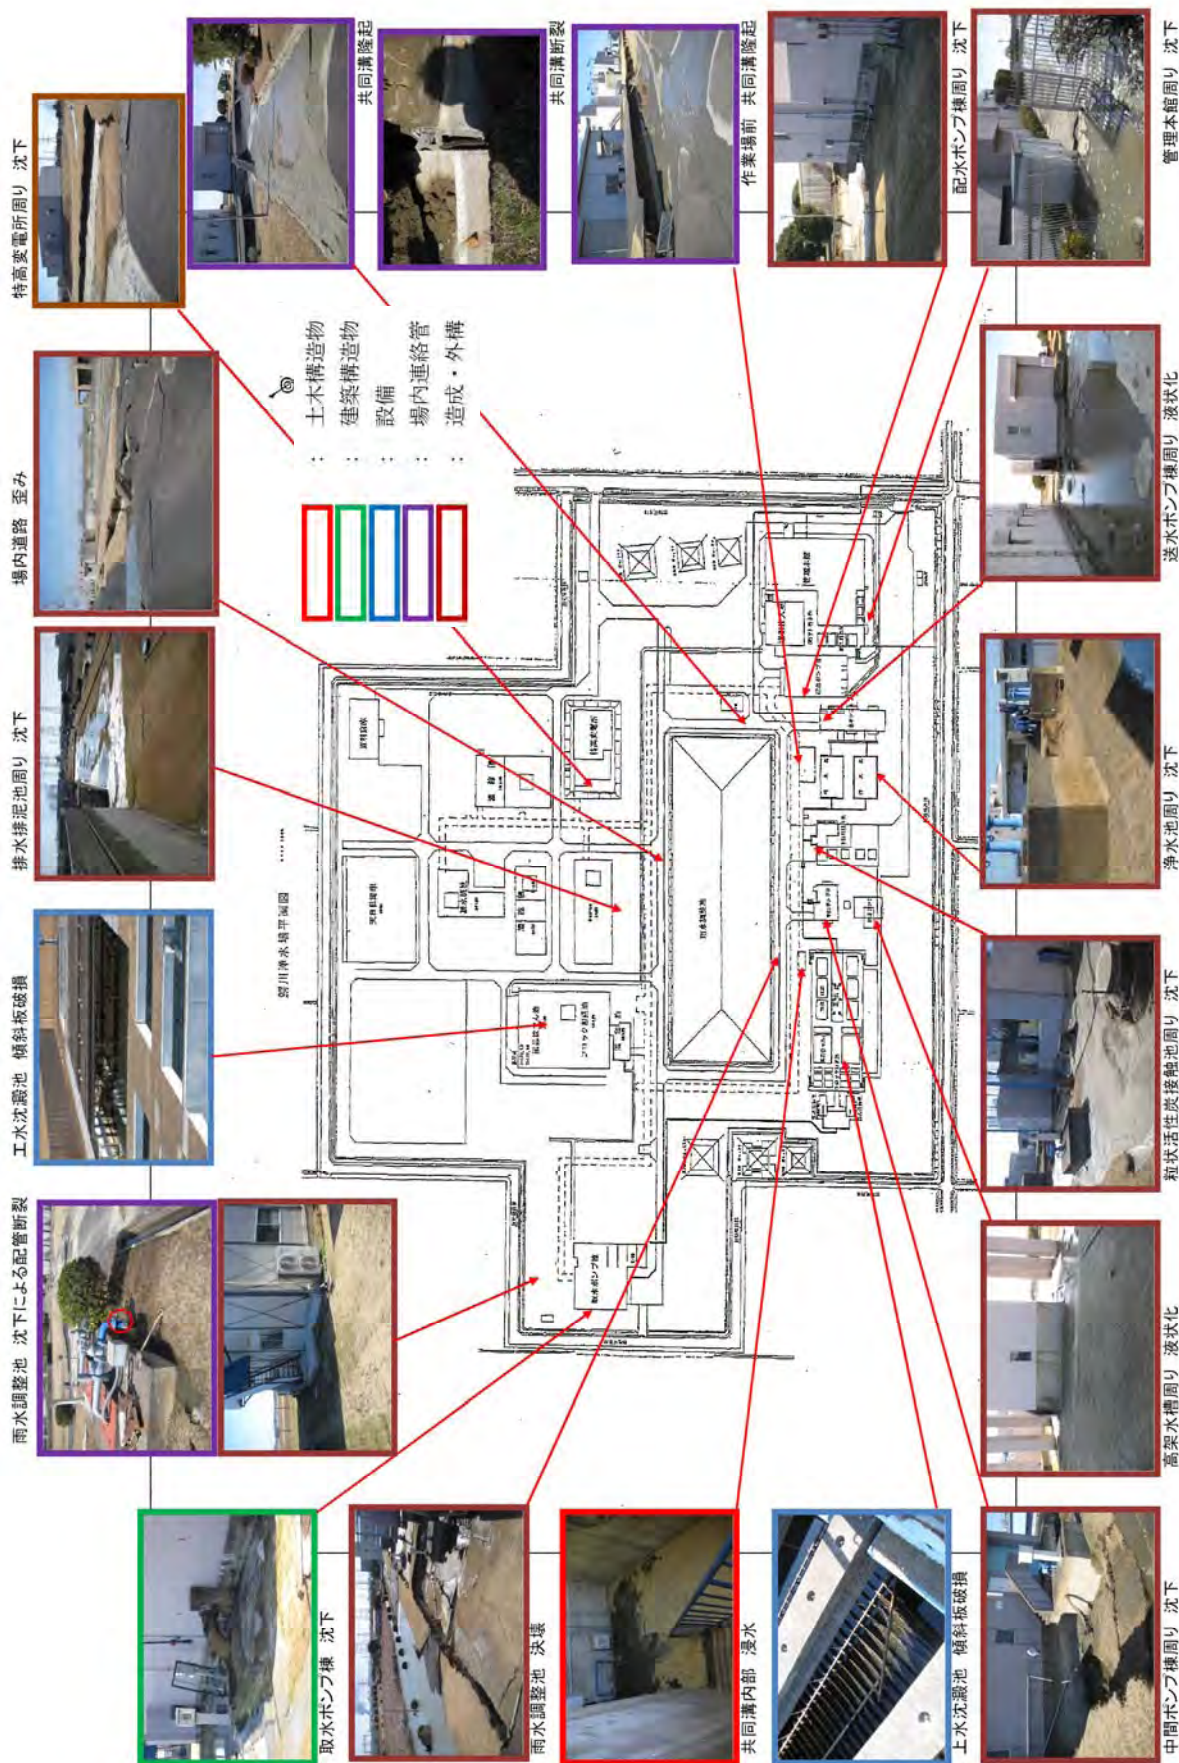
図 3.5 液状化による浄水場被災例（茨城県企業局鰐川浄水場）

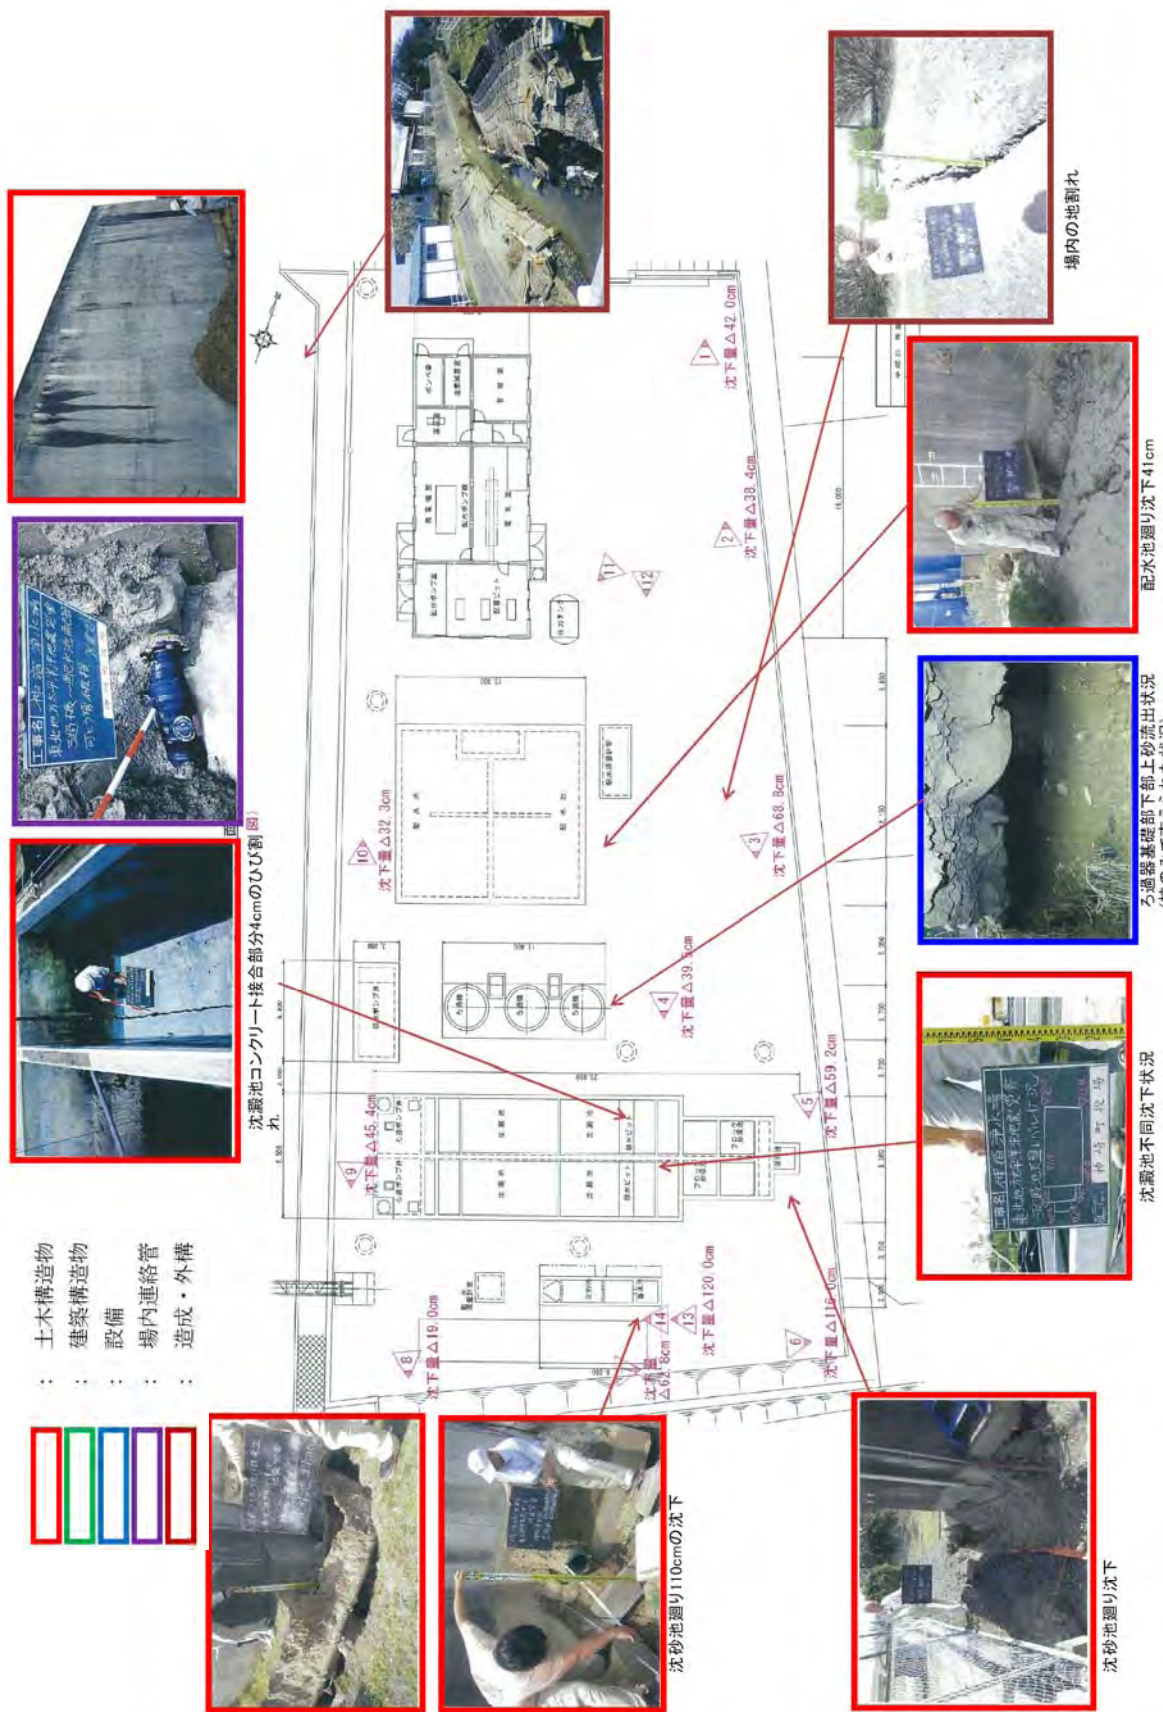
図 3.6 液状化による浄水場被災例（千葉県神崎町神宿浄水場）

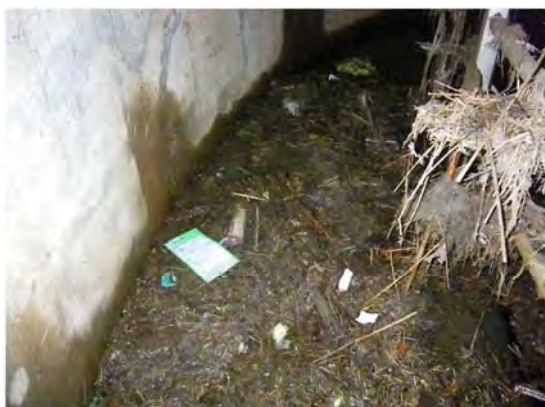
写真 3.4 浅井戸の津波被災例（岩手県陸前高田市竹駒第1水源地）

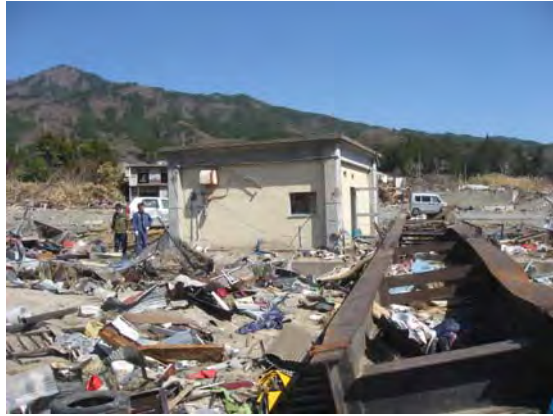
写真 3.5 津波による加圧ポンプ所の被災例（岩手県大槌町浪板ポンプ場）

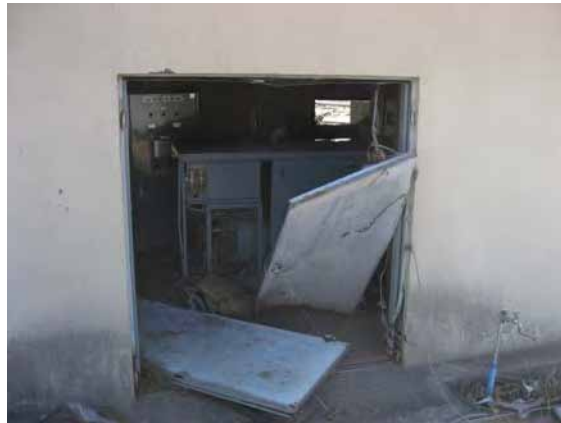
写真 3.6 津波による建具損壊状況（岩手県大槌町浪板ポンプ場）

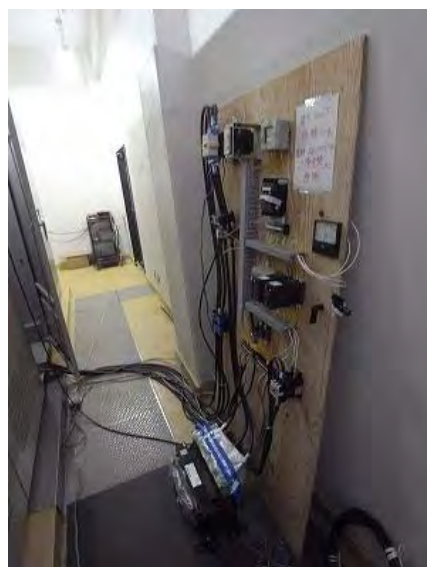
写真 3.7 津波被害後の仮設動力盤の設置例（岩手県山田町折笠第1水源地）
