(3) 水道施設の被害状況

① 地震動・液状化・地盤崩落による被害

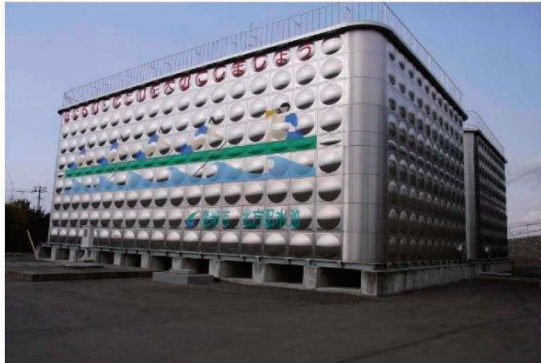
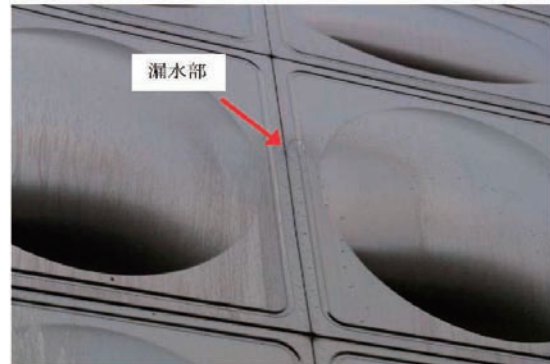
写真 4.70 北方配水池 (20m×13m×(有効高)8.5m) 被災状況

外観(2005年竣工 2,000 m²)

損傷部拡大

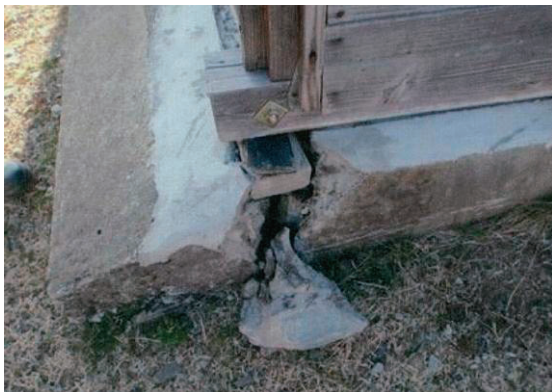
写真 4.71 伊貝配水池被災状況

基礎コンクリート破損

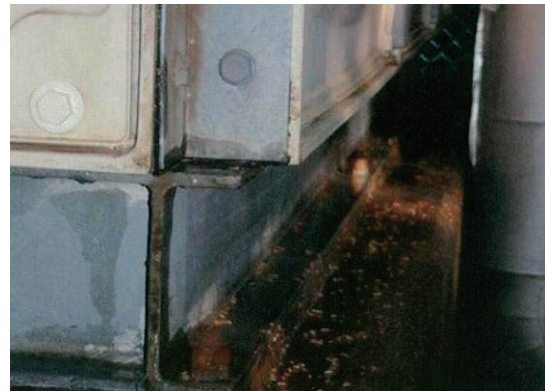
漏水状況

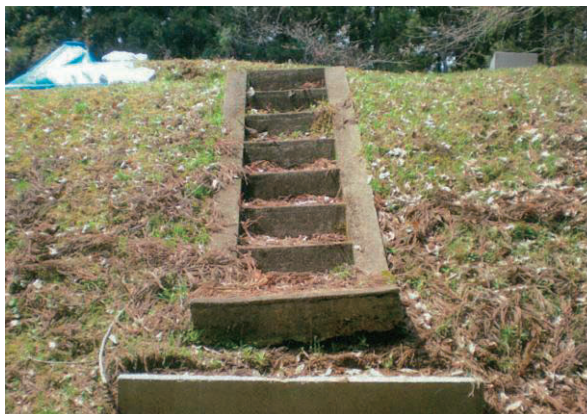
錦織配水池
造成
位置①-6
造成法面の崩壊

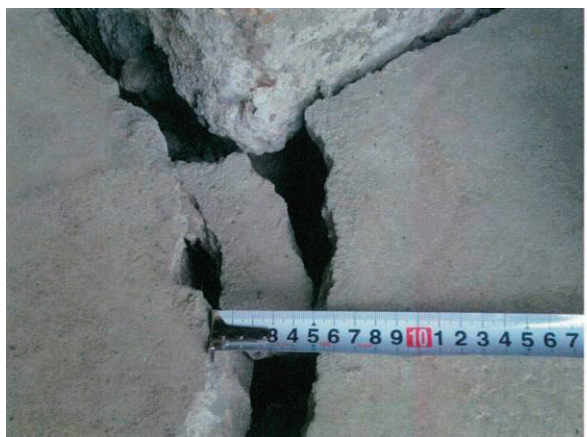
錦織水系浄水場
電気室棟
位置②-1
床面コンクリート
沈下ひび割れ破損

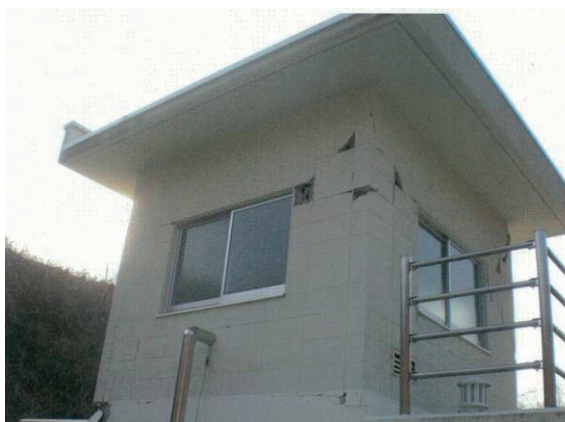
写真 4.73 桑の沢配水池被災状況

桑の沢配水池
上屋
位置①-2
コンクリートブロック
の破損

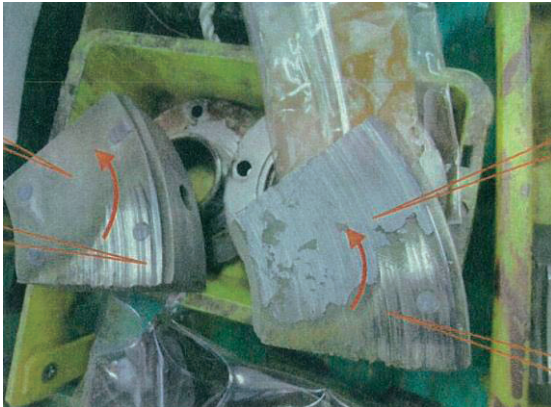
写真 4.74 保呂羽浄水場取水ポンプ被災状況

3台 地震動でポンプの下部軸受が破損、
電動機絶縁劣化

3号取水ポンプ下部スラスト軸受用パッドの
摩耗

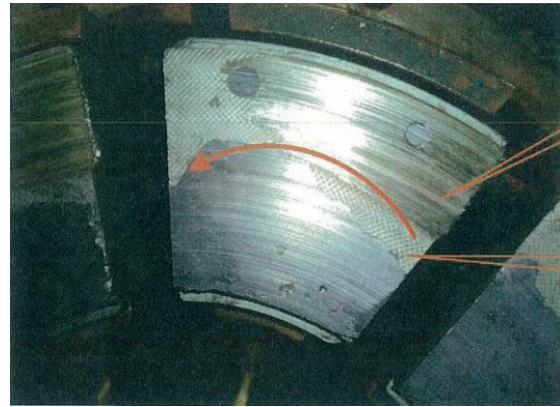
- ① 3月11日並びに4月7日の時点で取水ポンプに異常が認められなかったことから、通常運転を継続した。(但し、停電により自家発電により取水したことから、取水量は不足した)
- ② 5月8日、4号ポンプが運転不能となった。これにより配水量に対し取水量が不足し、配水池の水位が低下した5月12～13日に保呂羽浄水場全体(71,128人)が水圧・水量不足となった。そのうち、迫川西部地域を中心に断水となり、全体の27%にあたる22,896人が影響を受けた。
- ③ この故障を受け次の対策に取り組んだ。
 - a 震災時に運転・設置していた1号・3号ポンプの点検整備を順次行なう。
 - b 予備を1台としていたが、更に1台を追加し、新たに5号ポンプを製作する。
 - c 予備ポンプとして、1時間240m³の取水能力があるポンプをリースして6月より運転することと、更に新たに製作して9月より運転可能とするバックアップ体制を整える。
- ④ 8月12日、3号ポンプが運転不能となったことから4号ポンプを再稼働させたが13日に運転不能となり、取水能力は2号ポンプとリースポンプの1日16,128m³/日となり、取水不足が生じた。
これにより8月14日から16日までの3日間、迫川西部地域を中心に断水し、全体の25%にあたる21,026人が影響を受けた。
- ⑤ 8月16日、整備途中の1号ポンプを設置し運転を開始した。これにより、取水能力は29,760 m³/日となった。また今後の対策を次のとおりとした。
 - ・製作中の予備ポンプの設置工程を早める。
 - ・農業用水からの取水設備を設置し取水能力を確保する。
- ⑥ その後12月の余震では、取水塔の水管橋(導水管)の継手部において漏水事故が発生し、取水に影響を及ぼした。

4号取水ポンプ下部スラスト軸受用パッドの
摩耗

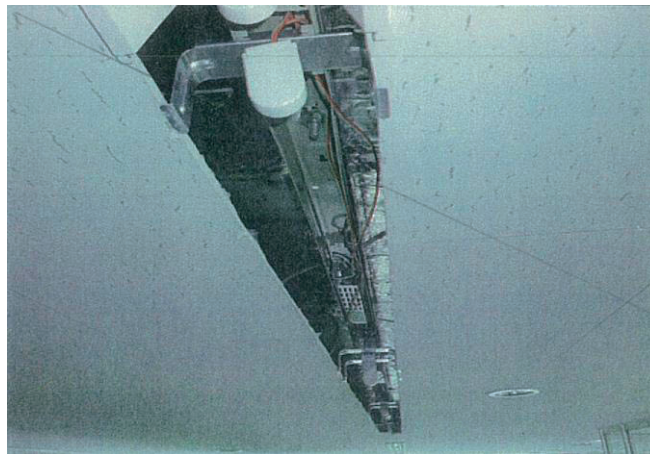
写真 4.75 保呂羽浄水場管理本館被災状況

管理室照明器具破損

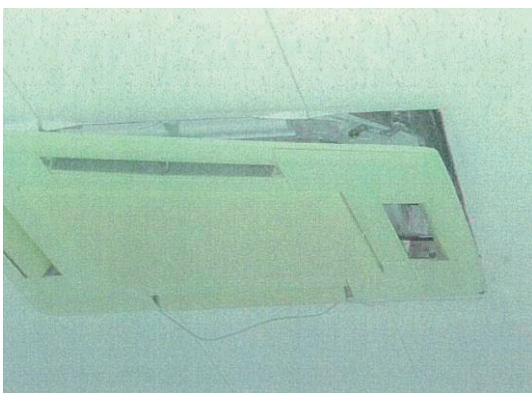
写真 4.76 保呂羽浄水場管理本館空調設備被災状況

空調設備吹出口（2階管理室）の破損

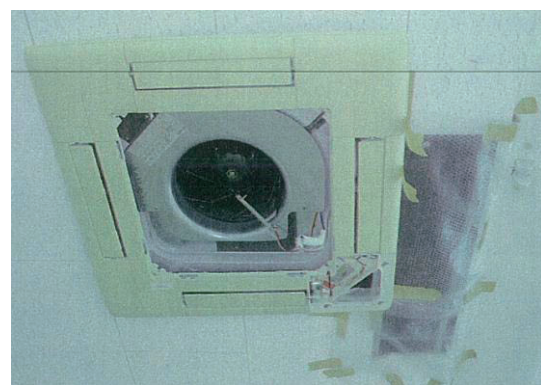
空調設備吹出口（3階会議室）の破損

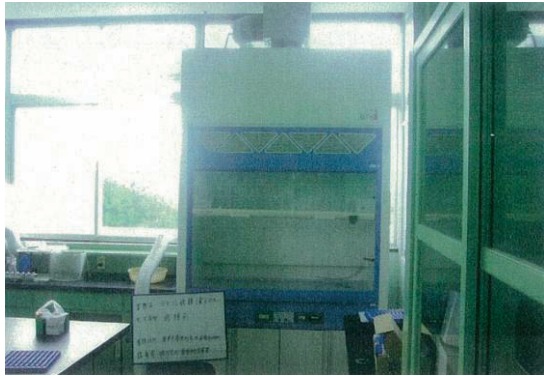
写真 4.77 保呂羽浄水場水質試験室換気設備被災状況

ダクト連結部地震動で破損

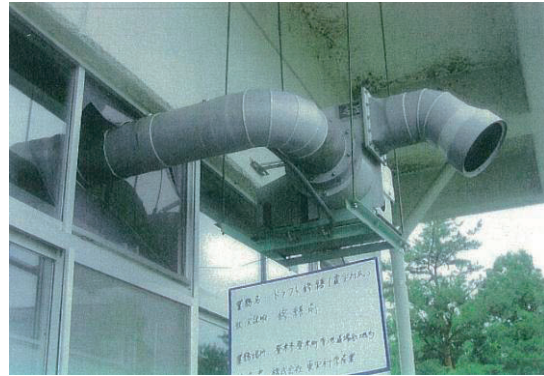
排気ファン地震動で破損

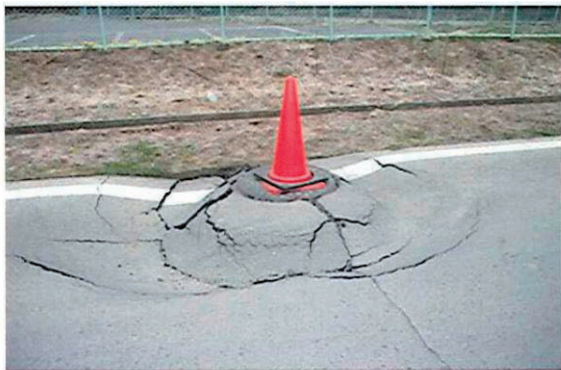
写真 4.78 被災状況（登米市ホームページより）

市内のいたるところで、路面の沈下によるマンホールの隆起や亀裂が発生

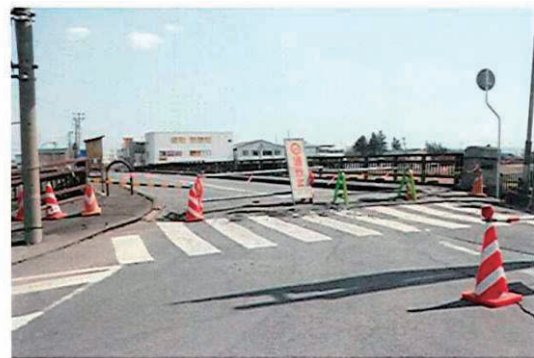
橋脚の破損や落石などにより、通行止めや片側通行になった路線が数多くありました

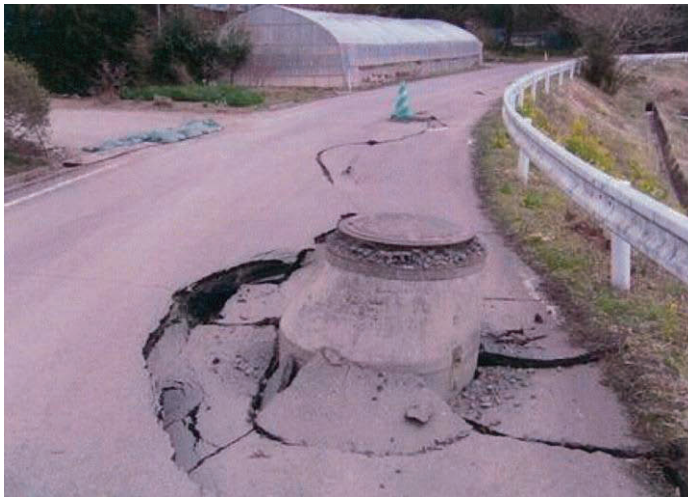
写真番号 10

配管埋設道路の沈下

マンホールの浮き上がり

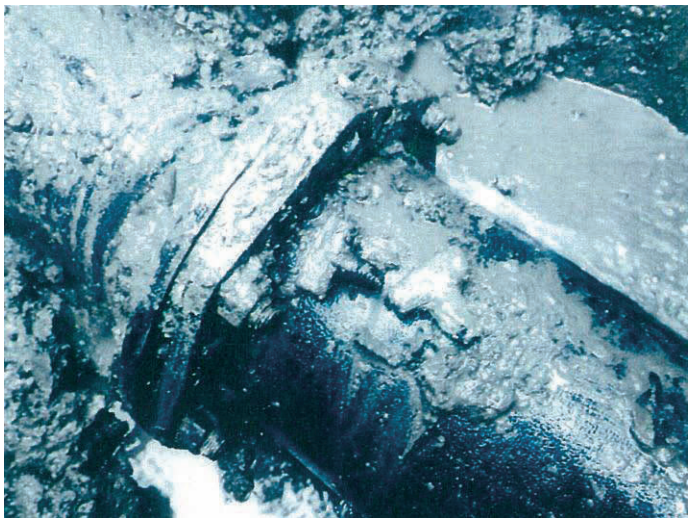
漏水箇所

DCIP φ250 Tボルト劣化

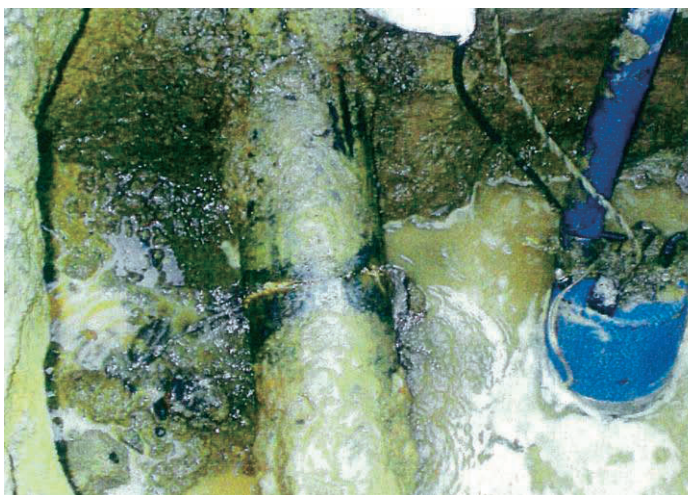
漏水状況

CIP φ150

管体亀裂
