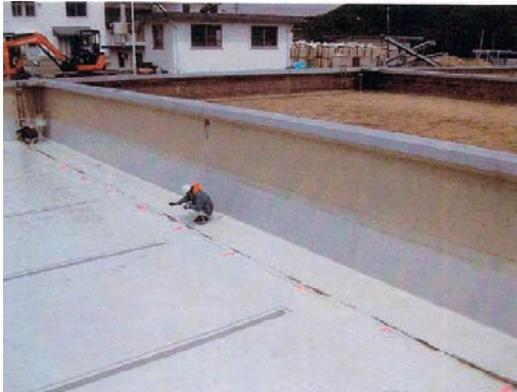
施設名称	要因	状況	被害状況
福島県 本宮市 立石山浄水場 (緩速ろ過池)	地震動 (震度 5 強) 1963 年建設	構造損壊	RC 製の緩速ろ過池で側壁部と底版部を伸縮目地で繋ぐ構造になっているが、目地部が破損し、側壁・底版にもひび割れ・亀裂が生じた。

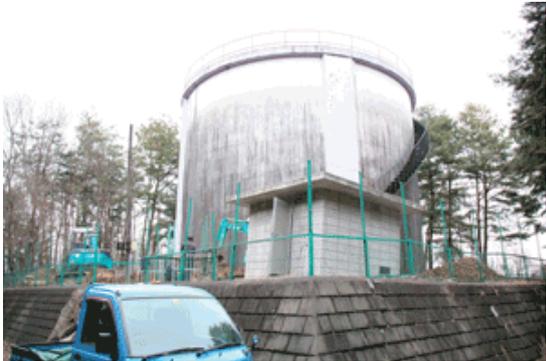
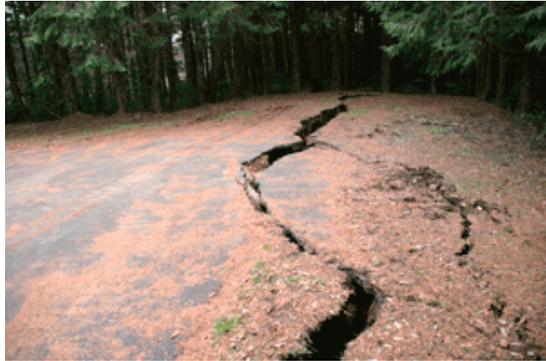
表 2.10 地盤崩落により運用に支障が生じた土木構造物の被災例

施設名称	要因	状況	被災状況
栃木県 矢板市 中央配水池	地盤変状 (震度5強) 1974年建設	構造損壊	<p>地上式のPC製配水池であるが、配水池敷地の沈下、土砂流出によりタンク本体、基礎に亀裂が生じた上、基礎杭が破断した。応急的に水位を1/3にして運用し、別位置に新設した。</p>

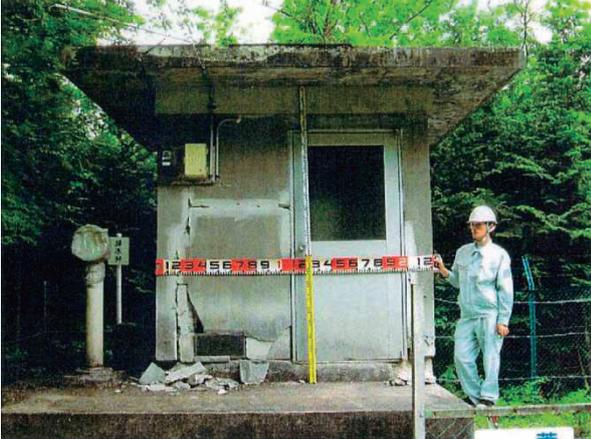
施設名称	要因	状況	被害状況
宮城県 栗原市 荒谷配水池塩 素滅菌室	地震動 (震度 7) 1975 年建設	構造損壊	鉄骨造の塩素滅菌室の側面ブロック積に地震動によりクラックが発生し全損した。

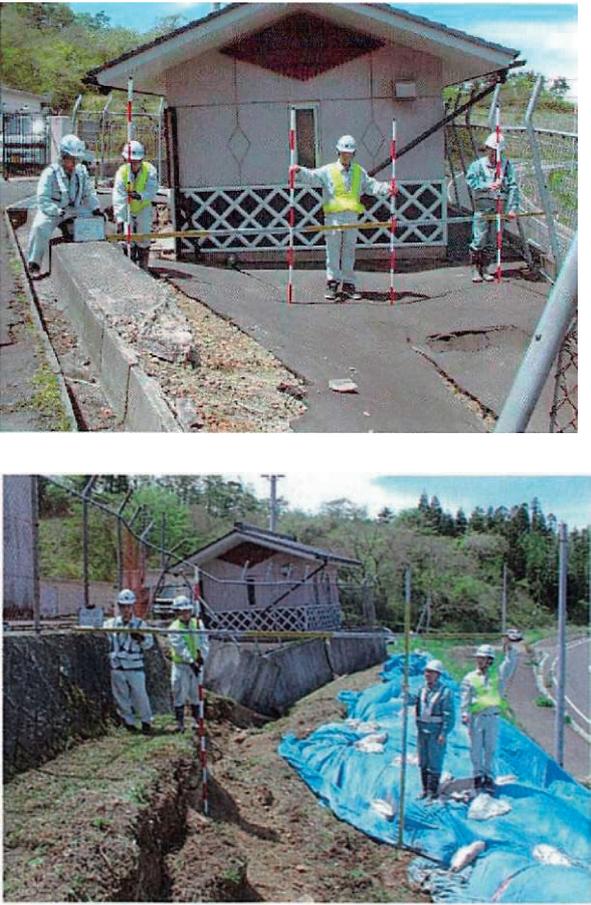
宮城県 村田町 西原高区ポン プ場	地盤変状 (震度 6 強) 1999 年建設	構造損壊	法面崩壊を伴う地盤変状により、ポンプ場が基礎地盤ごと沈下した。復旧は、別位置に新設した。
