4. 各地の被災状況

東日本大震災で、水道施設に甚大な被害を受けた以下の表 4.1 に示す主たる被害要因別の 12 事業者について、各事業者より提供頂いた資料および災害査定資料、断水状況資料、危機管理対応状況調査、水道関係団体資料を基に被害状況と応急給水、応急復旧状況について整理した。

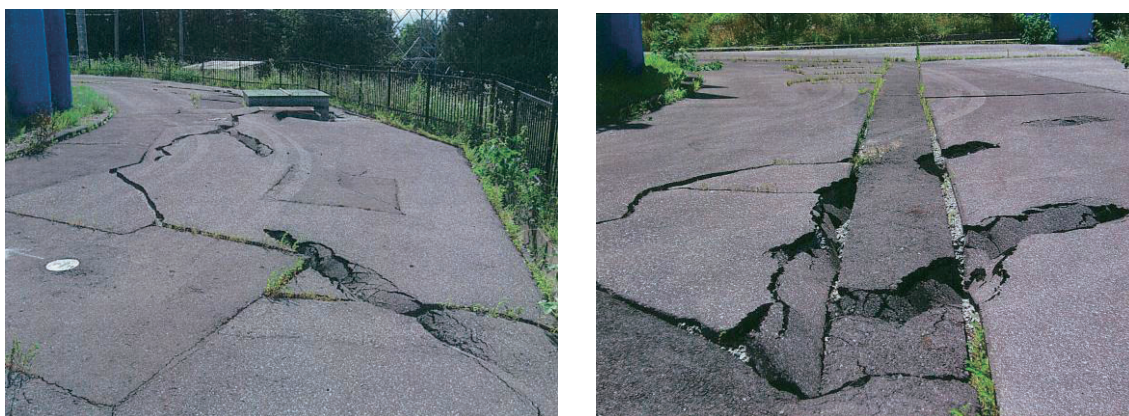
写真 4.1 高田配水池 法面崩壊による被災状況

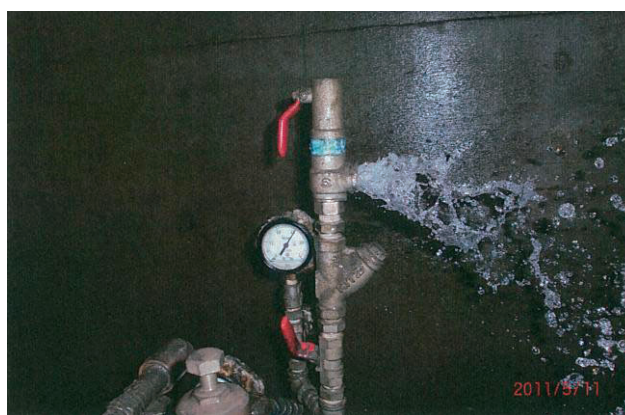
写真 4.2 配水管減圧弁からの漏水状況

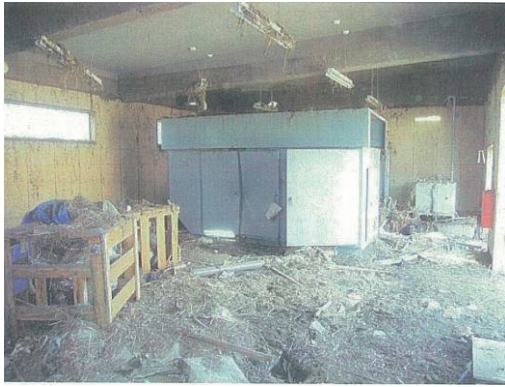
写真 4.4 竹駒第一水源地被災状況（その1）

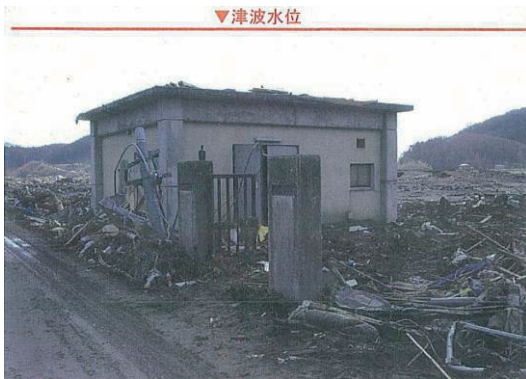
被災した水源地（浅井戸）全景（津波で建物が冠水した）

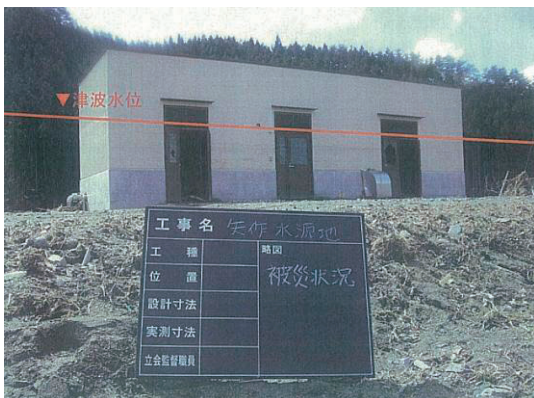
被災した水源地（浅井戸）全景（津波で建物が冠水した）

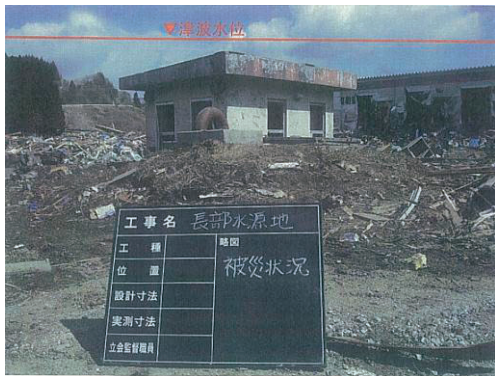
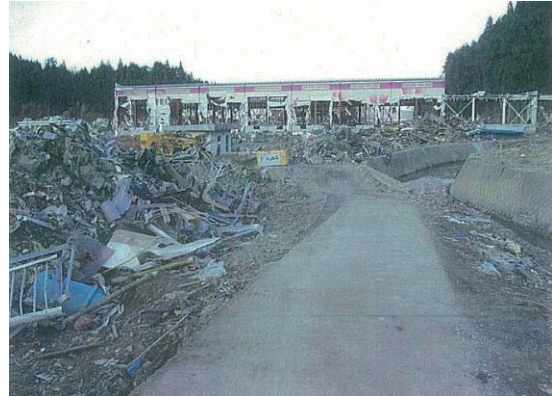
被災した水源地（浅井戸）全景（津波で建物が冠水した）
