ウ) 管路 (管路本体・付属設備、給水管、水管橋・橋梁添架管)

以下に管路の主要な被害状況を示す。被害写真は、宮城県企業団資料による。災害図表は、日本ビクトリック株式会社の提供資料である。

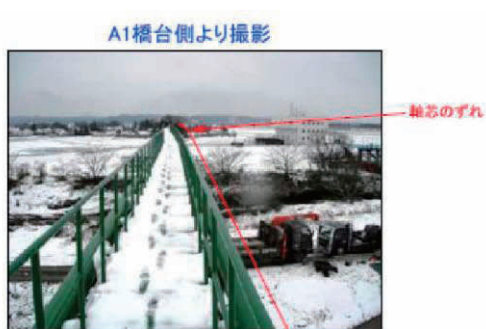
北屋敷水管橋 (SP φ600)

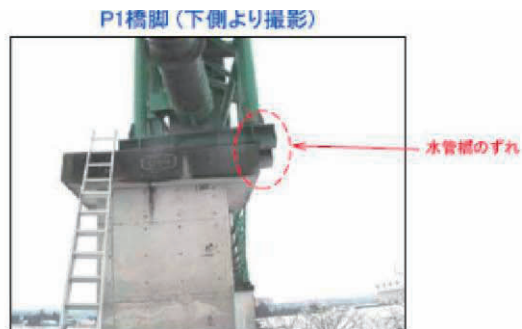
支承損傷によるずれ

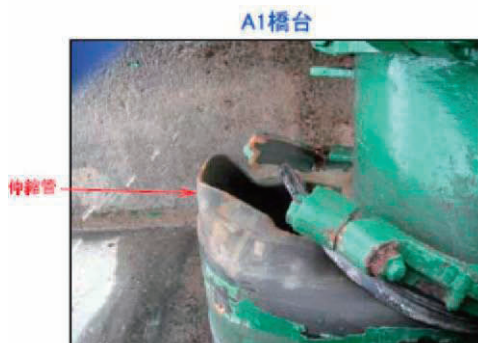
伸縮可撓管の破断

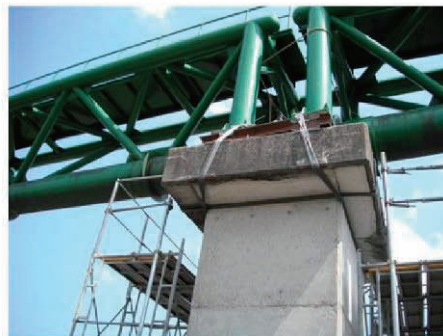
仮復旧状況

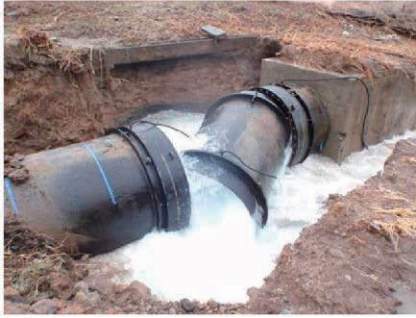
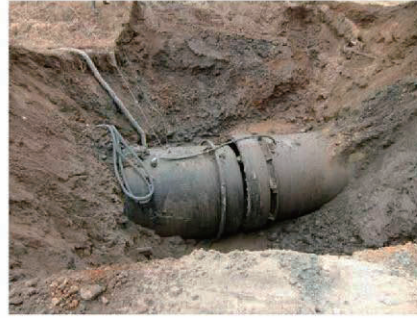
伸縮可撓管抜け落ち2カ所(白石I.C付近 SP φ2400)

周辺の軽微な被災状況を考えると、異常発生状況略図にあるように 2,400mm の大口径管が 700mm もの移動等が本震災のみで起こったとするには疑問もある。被災直前の状況は不明で事故原因を特定することはできないが、少なくとも、施工・埋め戻し、過去からの震災や経年変位、震災時の移動など複合的な原因により最終的に震災後このような状況となったとみるのが妥当（当該区間について下流部を施工後に上流部から施工。）。一方で、宮城県企業局からは、高水圧の重要区間であり検査仕様が厳しく施工時は相当の注意を払ったもので、物証はないものの施工時のずれは考えにくいとの証言があった。なんにしても、伸縮可とう管は設計変異量を超えれば離脱するものであり、このような大規模影響をもたらす地点については平時からの観測・監視が重要であろう。ダムの変異量管理などは参考となるところ。（文責：とりまとめ担当）

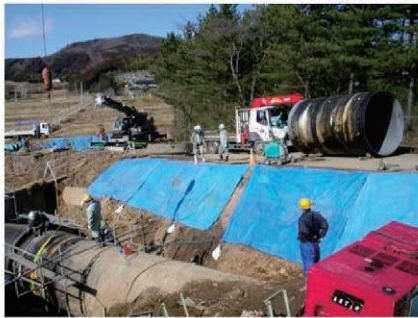
復旧状況

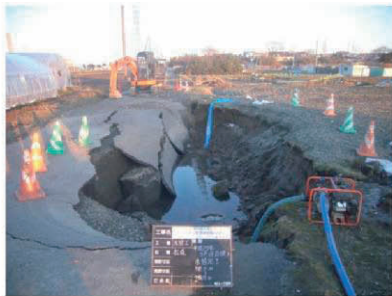
継手漏水(仙台市泉区松森地内 DIP φ900 K形)

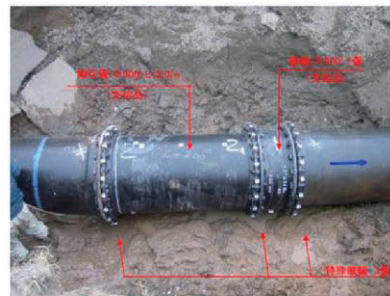
復旧状況

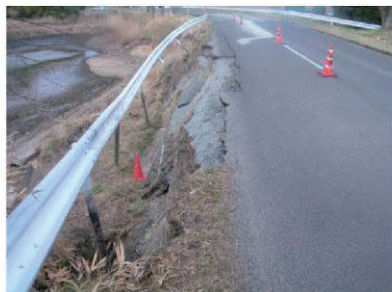
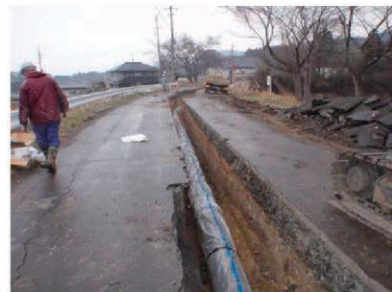
町道路肩崩落による脱管(山元町大平地内 DIP φ400 K形) 復旧状況(NS形で復旧)

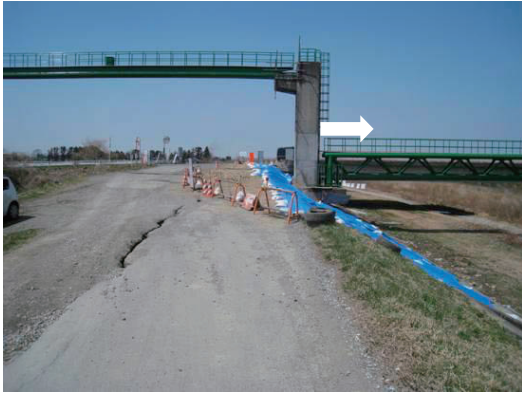
橋脚の河川側への移動（大崎）

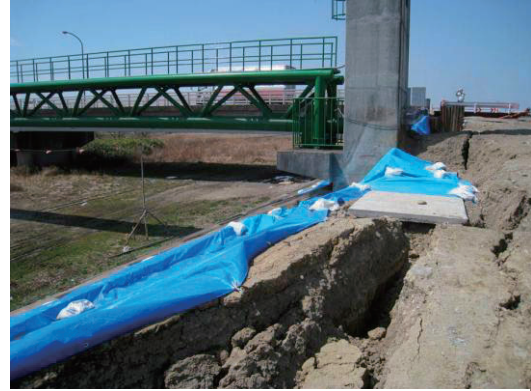
橋脚周辺の地盤滑りによる伸縮可撓  
継手からの漏水

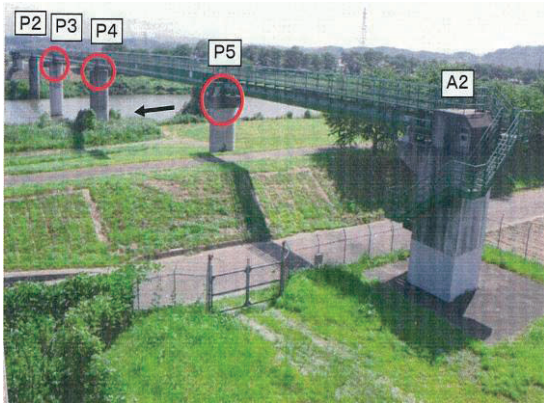
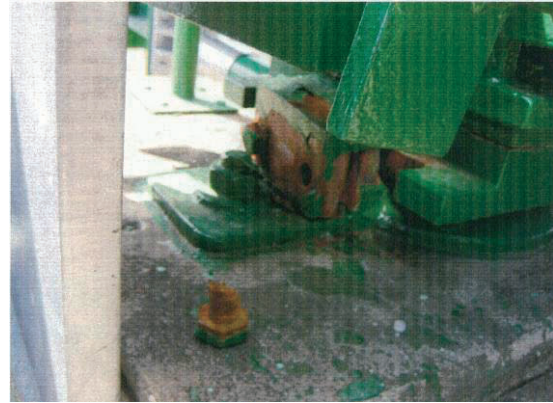
写真 4.111 水管橋被災状況（橋脚沓破損）

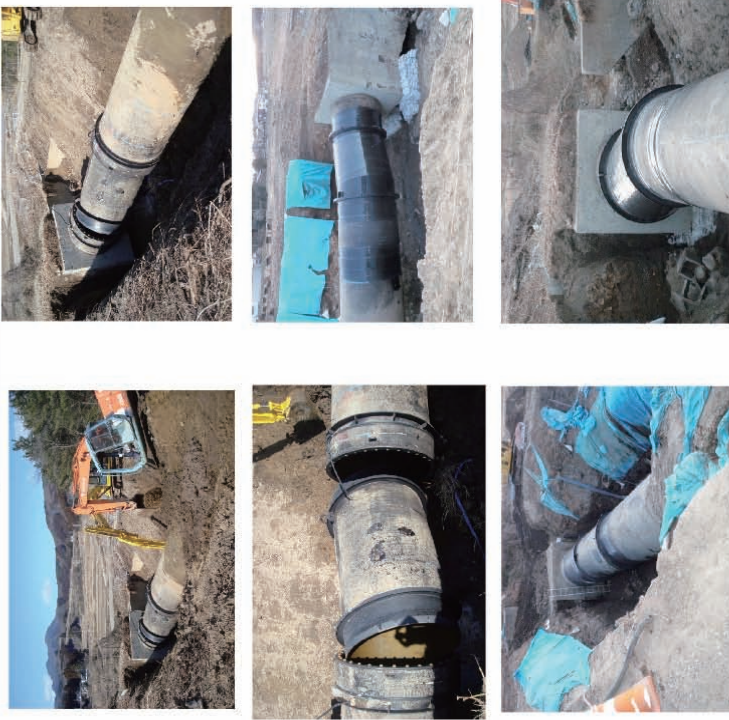
状況写真

設置箇所の土質  
 況 曲管部の防護コンクリート両端部に、各々設置されていた当製品が台共、許容変位量を大きく超えて動かされた状態となり、脱管し漏水に至った。但し、復旧作業を優先したため、実際の発生変位量は測定できておらず、復旧後の管路形状を基に変位量を推定。

状況写真、現地管路図、及び土木学会日本大震災調査団の調査報告書「第10章 水道施設の被害」から、次のように推測される。  
 添付略図に示すとおり、曲管部の防護コンクリートが、矢印の方向に回転するように移動した為、防護コンクリート上流側端部が水平左方向(上流から見て左)に約700mm、鉛直上方向に約100mmの変位が生じている。又、下流側端部は、水平右方向に約100mmずれると同時に、管軸伸び方向にも200mm以上の大きな変位量が生じたものと推測できる。  
 よって、許容変位量300mm許容伸び量200mm程度の当該伸縮可とう管では到底、変位吸取ができず、脱管に至ったものである。

曲管部の地盤沈下対策として伸縮可とう管を使用する場合、曲管防護コンクリートの設計に際し、管内水圧による不平衡力の作用に加え、地震による地盤変状が合成されることを充分想定することが必要である。  
 又、使用する伸縮可とう管は、変位吸取性能として、通常計算による地盤沈下量や地震による応答変位量の吸取性能を最低限とし、これに加え、可能な限りの大変位を持たせるように設計された製品とする。

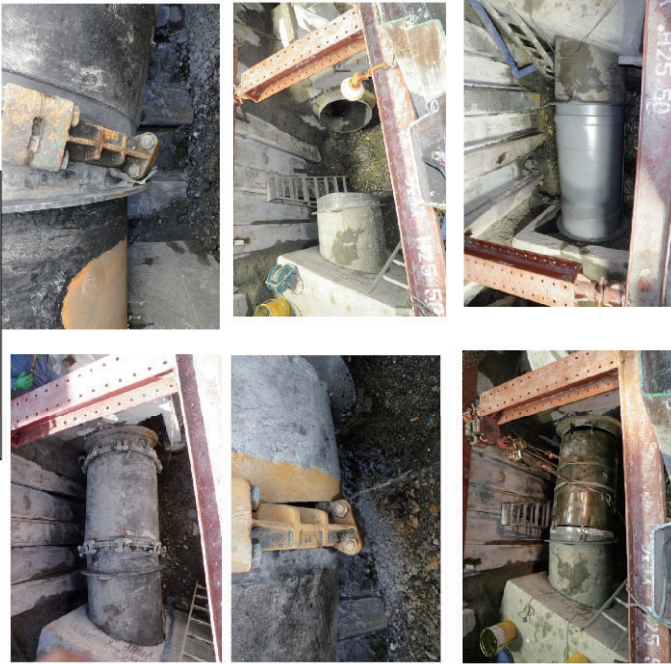
状況写真

①【発生場所】	県名 宮城県 事業体名 宮城県 仙南仙塩広域水道事務所 発生日 平成23年3月11日 発生場所 宮城県柴田郡柴田町船岡新菜地内 施設名 低区幹線送水管
②【鋼製伸縮可とう管仕様】	設置年月日 昭和57年 製品仕様 鋼製滑動型伸縮可とう管 φ1000×1900L 1基 許容性能 許容偏心率100mm 許容伸縮量+150mm・-130mm 接続管種 鋼管 接続方法 溶接接合
③【異常発生状況】	設置場所 構造物間（防護コンクリート）埋設部 要因 地震動 設置箇所の土質 状況 許容偏心率100mmに対して、250mmを超える地震動による地盤沈下及び管軸方向の伸びが発生し、脱管・漏水した。
発生変位量 沈下量250mm以上 老朽度（腐食）麻食進行小 ④【復旧状況(方法)】	日本ワイロックスにて復旧作業実施 伸縮管部を切断・撤去 ↓ 接続部の芯ズレを補正する為、管端部を加工 ↓ 備蓄鋼管を用いて溶接接合 ↓ 仮復旧にて送水
⑤【異常発生原因の考察】	250mm以上の大きな地盤沈下が発生していることから、地震発生前に既に不同沈下の吸収で当該伸縮可とう管がその機能を最大限に発揮していたことも考えられ、その状態から今回の地震による大きな繰り返し変位により地盤のせん断剛性が失われて防護コンクリートの機能が低下し、軸方向の掛け出しと、さらなる沈下の発生で、せん断(偏心)変位量、伸び変位量共に、当該製品の変位吸収許容量を越えたことにより脱管に至ったものと考えられる。

防護コンクリートの設計に際しては、地震による地盤のせん断剛性の低下も十分考慮されることが肝要となる。一方、伸縮可とう管は従来の不同沈下吸収量に加え、地震動による管路の変位及び地盤のせん断剛性の低下による変位の増分、必要に応じて液状化等の地盤変状による配管の移動量を想定した性能選定が重要になる。

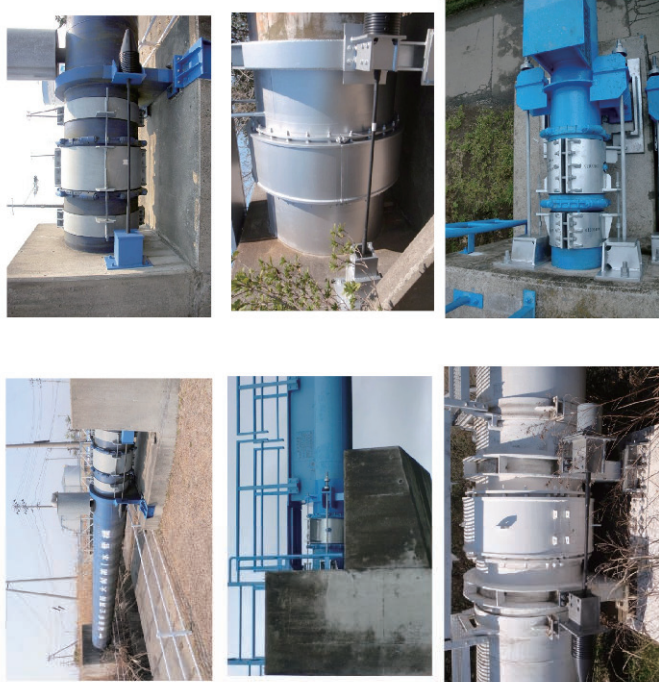
状況写真

設置場所	独立水管橋上部配管
要因	漏水等の異常無
発生変位量	伸縮量/幅心量も許容内
老朽度(腐食)	腐食進行小及び無

水管橋の大きさや形状により地震時の動きに違いはあるが、当該水管橋付近も相当の揺れが生じたものと考えられる。当該水管橋に於いては、耐震補強対策として管軸方向落橋防止装置及び管軸直角方向落橋防止装置に加え、伸縮可とう管についても地震動レベル2で設定された変位量を満足するような耐震補強が施されており、どの程度の揺れが生じたかその状況を示す形跡は少ないが水管橋全体として耐震補強を行った効果があった所も多いと考えられる。

水管橋の形状、地震調査、考慮する地震動レベルに依り主構部、支束部、落橋防止構造、伸縮可とう管の耐震補強と水管橋全体として安全性の照査を行い、地震時の挙動が複雑と考えられる水管橋については動的解析による照査結果と合わせて、優先順位を定めて危険度が高く重要な幹線から耐震補強を進めていく、文、津波や液状化等の地震家状の対策が既設水管橋の構造では困難である場合、ハイパス管橋を確保する等の対策を行う。

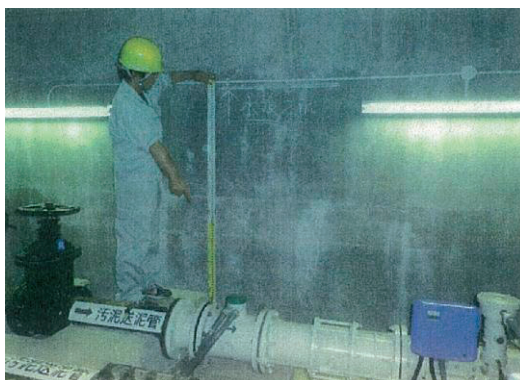
濃縮槽引抜汚泥流量計（電磁式 200A）

- ・汚泥流量計室地下室が冠水（約 2.0m）
- ・電磁流量計・汚泥濃度計は冠水したが、濃度計は再利用可能、電磁流量計検出器は使用不可のため流量計を交換

地震動でスケールの高さまで浸水し、電磁流量計が絶縁劣化
