(3) 水道施設の被害状況

① 地震動・液状化・地盤崩落による被害

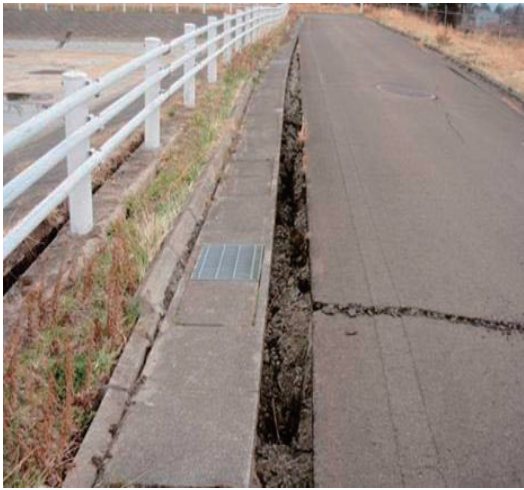
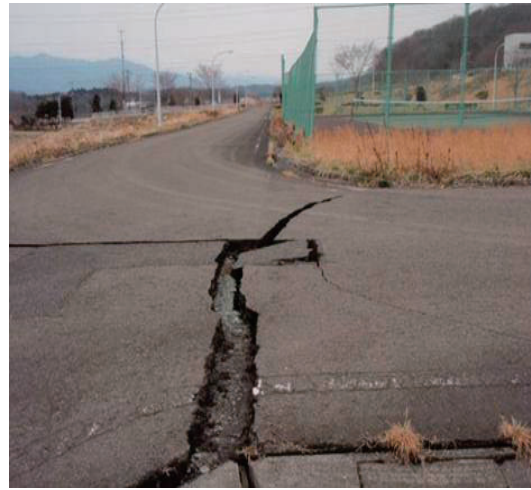
写真 4.94 中峰浄水場 場内道路亀裂状況

南部山浄水場内ハンドホール 1 箇所 地震動でハンドホール（塩素混和池際）破損し、南川ダム（ロックフィル）ではダム堤体の法面に亀裂とダム天端の道路上に横断亀裂、並びに中峰浄水場内の地盤沈下による管理橋の破損などが大きな被害であった。その他の施設においても地盤沈下による被害が生じているが、長期にわたる機能停止の被害は無かった。

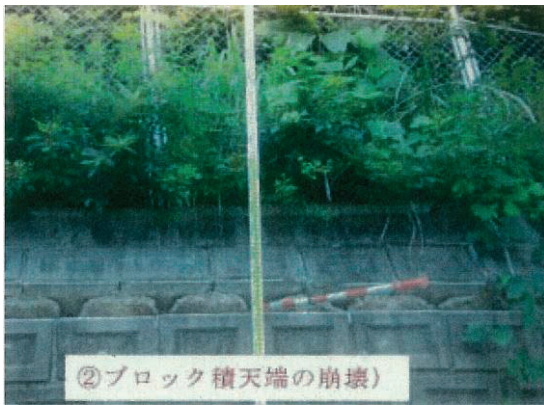
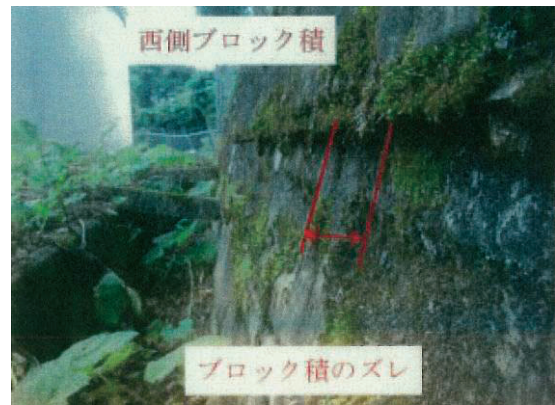
写真 4.97 ブロック積擁壁の亀裂・天端の崩壊状況

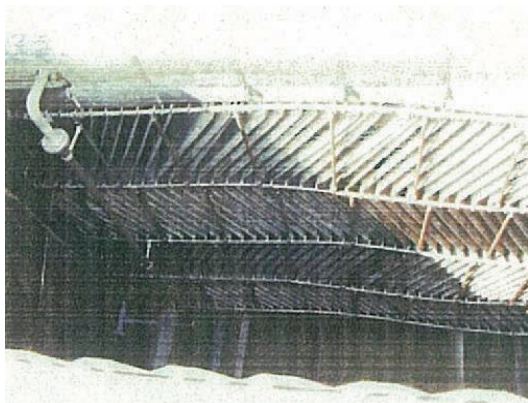
写真 4.98 南部山浄水場被災状況

・沈殿池傾斜板装置 4 池 地震動で傾斜板装置のフレーム 2, 136m 補助フレーム 130m、取付駒 1, 042 個、端板止ピン 2, 048 個、傾斜板取付ピン 76, 575 個が地震動で破損

傾斜板装置 (地震動で全体にゆがみ)

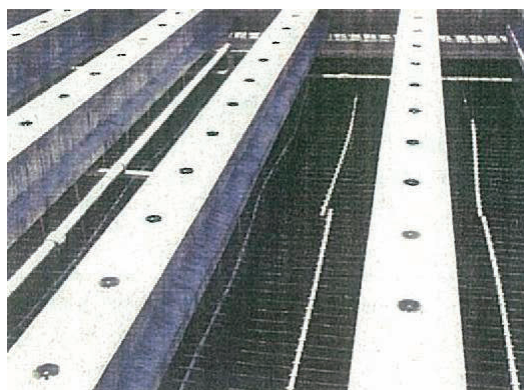
傾斜板装置補助フレーム破損

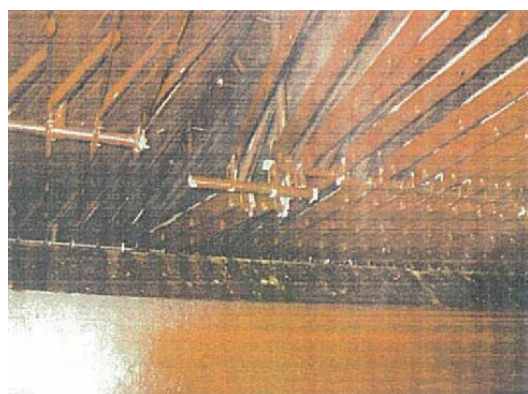
空気洗浄散気装置付フレーム破損

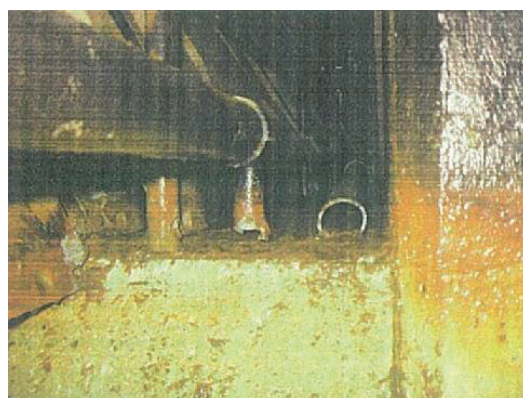
・空気洗浄配管 2 池 地震動で空気洗浄配管 VP50A 336m 破損

空気洗浄送気管の破損

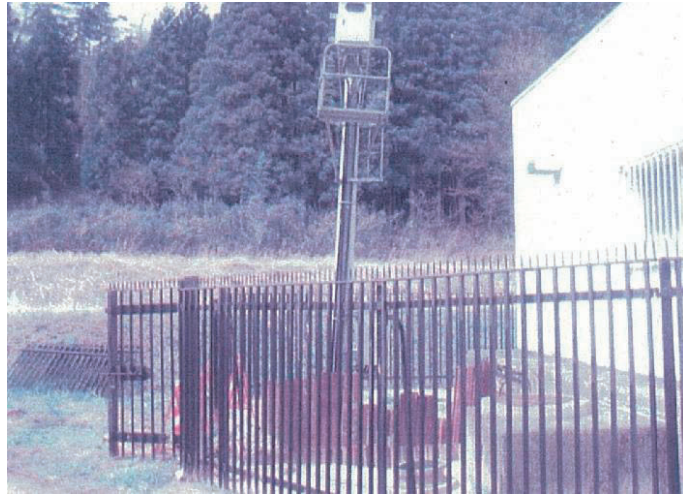
写真 4.99 山根制御室被災状況

電気防食設備（引込柱・直流電源装置・ケーブル類は、地震動及び地震動に伴う地盤沈下により沈下・傾斜・破損）

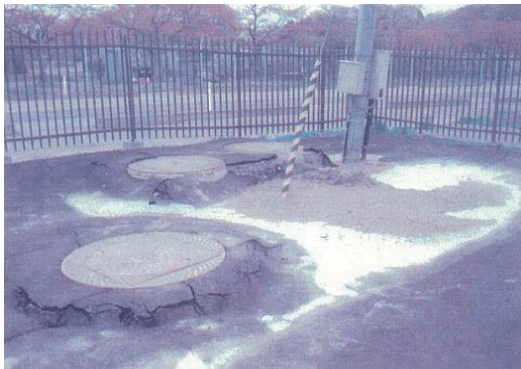
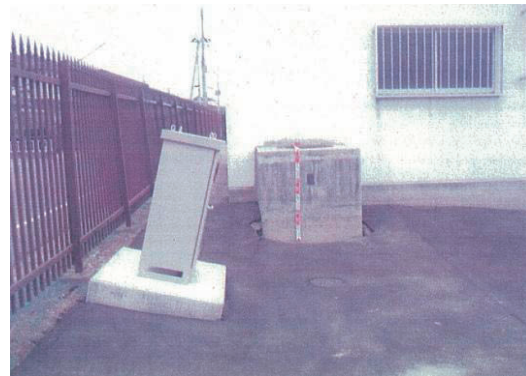
写真 4.100 船岡制御室被災状況(その1)

電気防食設備（引込柱・引込開閉機盤・計器盤・直流電源装置・ケーブル類は、地震動及び地震動に伴う地盤沈下により傾斜・破損）

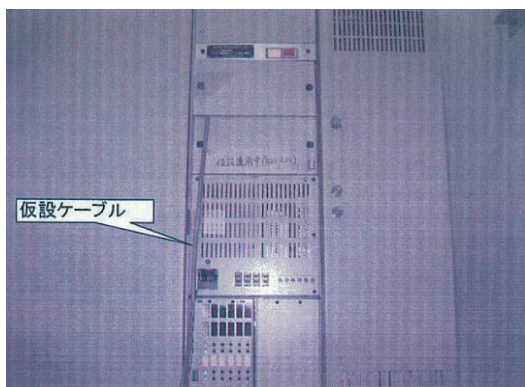
端局装置の電源故障（仮設ケーブルで電源供給）

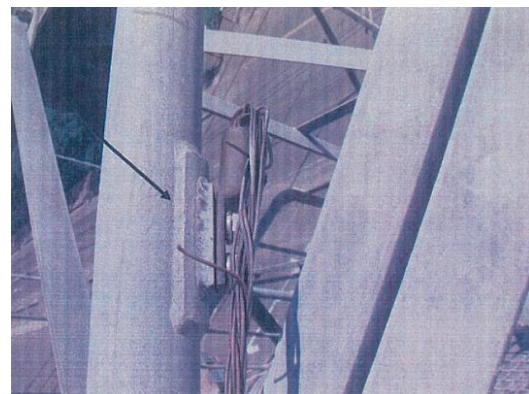
接地線の折損、ほつれ

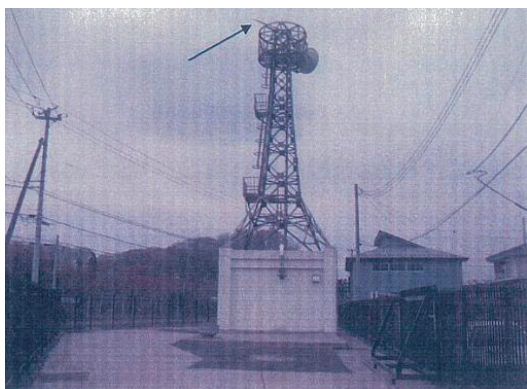
写真 4.101 船岡制御室被災状況(その2)

避雷針折損

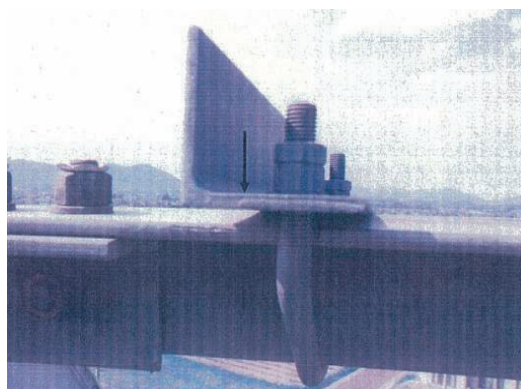
アンテナ取付金具変形

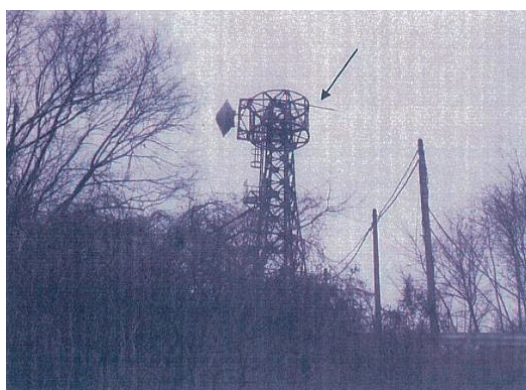
写真 4.102 足立制御室被災状況

避雷針折損

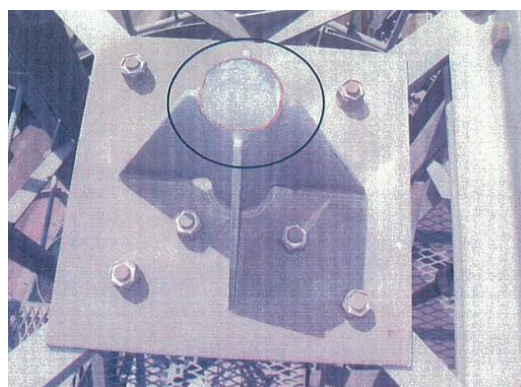
避雷針は根元から折損

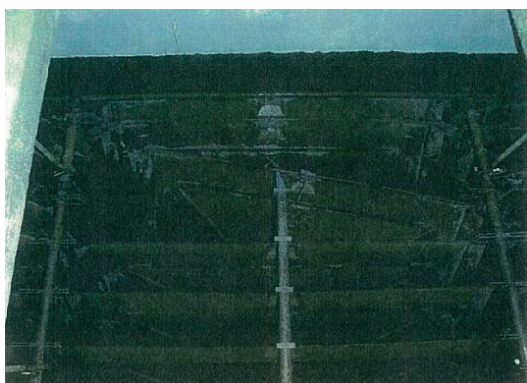
写真 4.103 麓山浄水場被災状況(その1)

傾斜板外れ

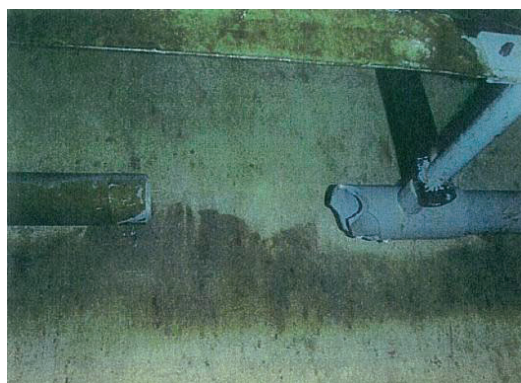
空気洗浄配管 (PVC 管) 折損

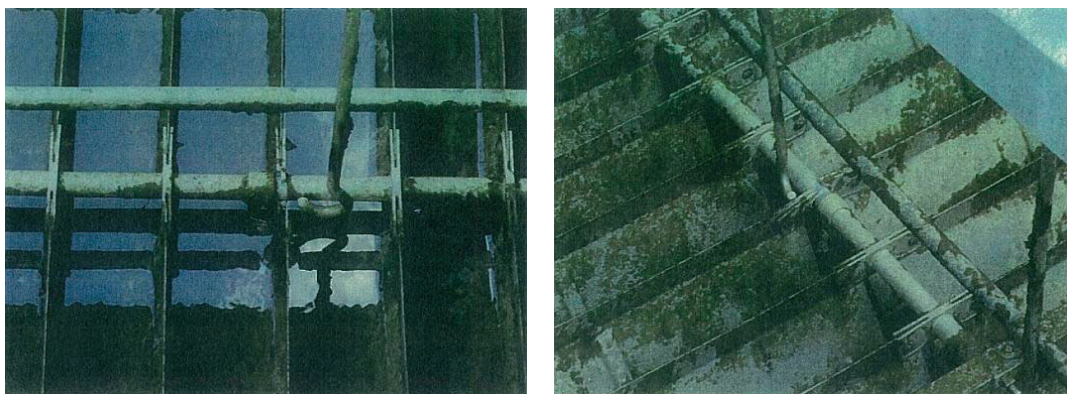
傾斜板装置、フックボルトのはずれ（中央）
 写真 4.104 麓山浄水場被災状況（その2）

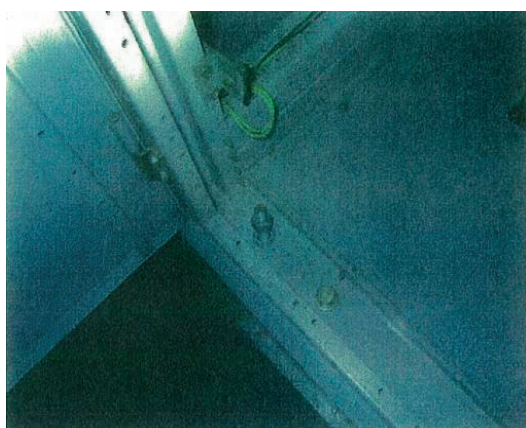
写真 4.105 松山増圧ポンプ場被災状況

配電盤のアンカーボルト抜け出し
 （盤2面で8本）

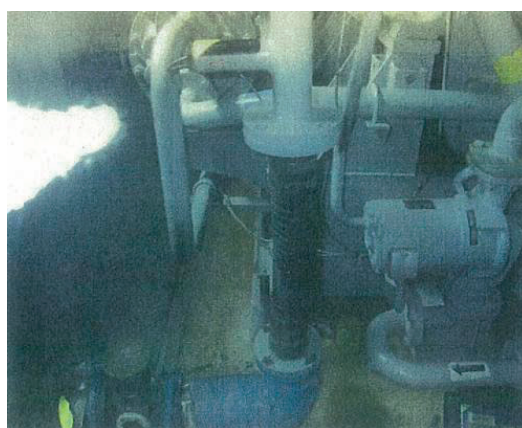
発電機冷却水戻り配管折損（中央黒
 色立管(PVC65A)）
