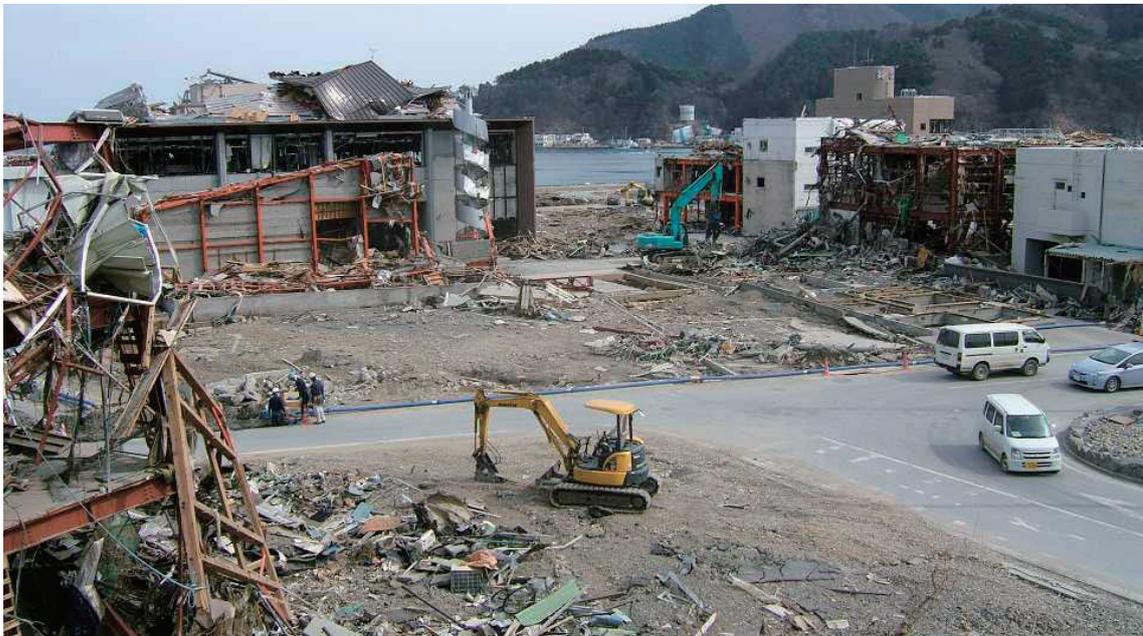
写真 2.13 震災直後の仮設配管の状況（宮城県女川町）

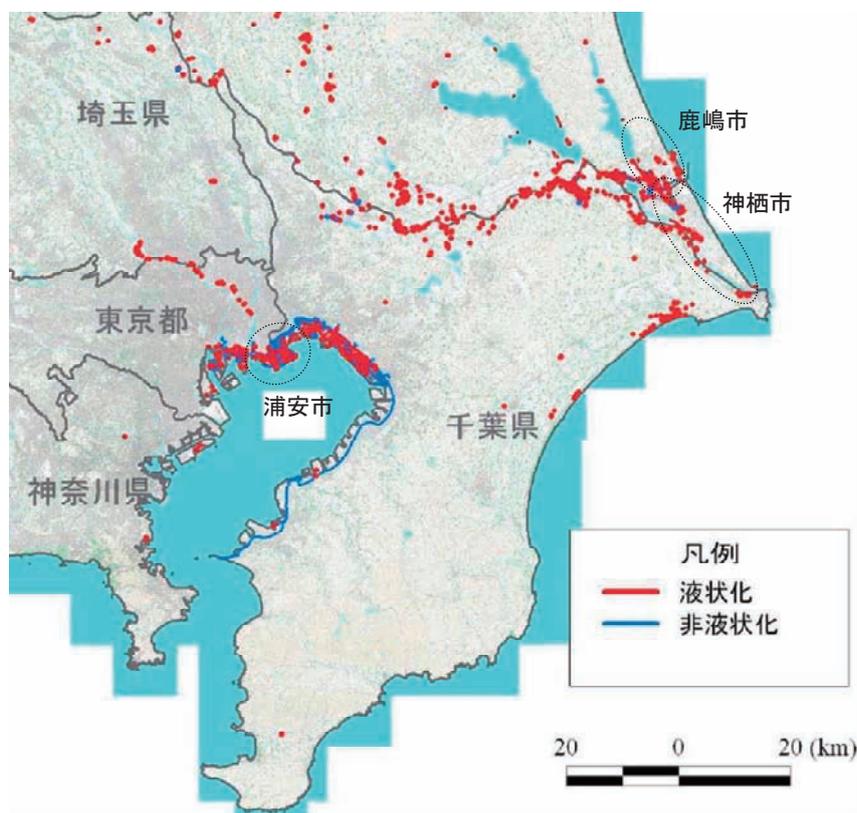
図 2.25 関東地方の液状化発生箇所の分布

今回の広域に及ぶ管路被害の中で、特に液状化発生地域において著しい管路被害が生じた。そのため、地盤の液状化調査結果が得られている関東地方の中から、液状化被害が顕著であった茨城県鹿嶋市、神栖市、千葉県浦安市を対象として液状化による管路の被害状況を分析する。

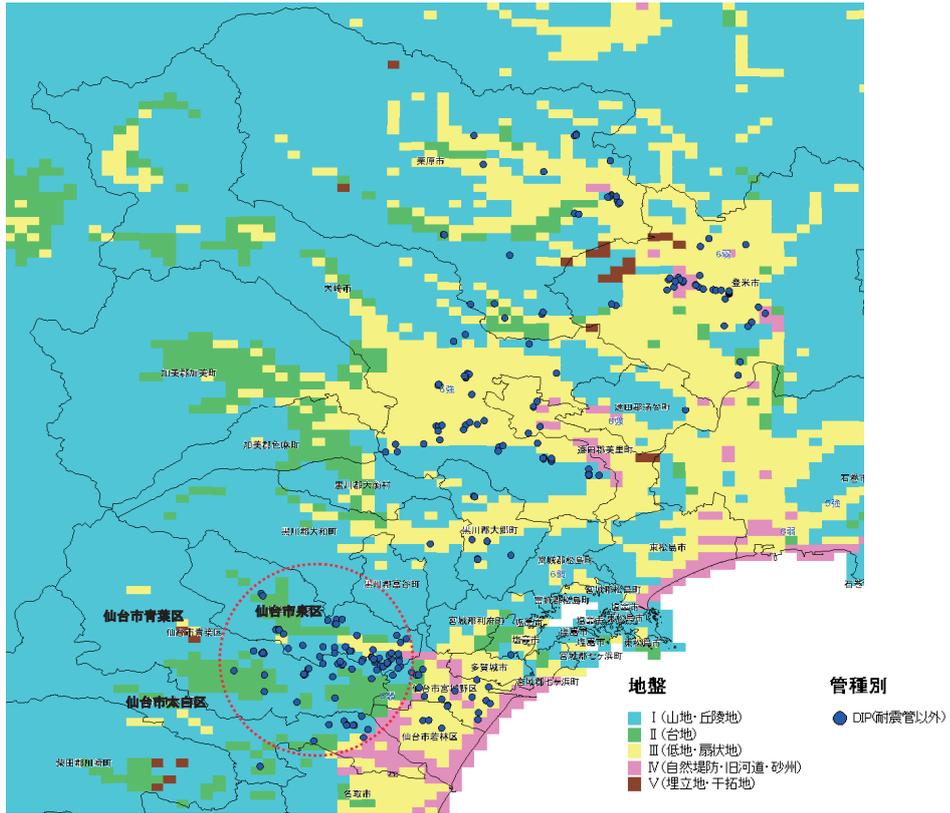
図 2.27 管路被害位置と地盤分類

ダクタイル鋳鉄管(K形継手等)の耐震適合性がないとされる、Ⅲ.低地・扇状地では管路被害が多く発生している。なお沿岸部は、Ⅳ.自然堤防や砂州であり、耐震適合性がない地盤であるが、津波被害地区のため管路の被害状況が確認できていない状況である。

一方、仙台市泉区、青葉区、太白区等では、ダクタイル鋳鉄管(K形継手等)の耐震適合性があるとされるⅠ.山地・丘陵地、Ⅱ.台地であるが、被害が多い。

これらの地区は宅地造成地で盛土部も多く、その盛土部や切盛境界部において被害が多く発生したものである。「平成23年(2011年)東日本大震災における管本体と管路付属設備の被害調査報告書 平成24年9月(社)日本水道協会」においてこれらの地区の詳細調査を行っている。

注) ※赤点線枠の仙台市泉区、青葉区、太白区は、図 2.28 でダクタイル鋳鉄管(K形継手等)の耐震適合性があるとされる地域であるが、被害が多い。

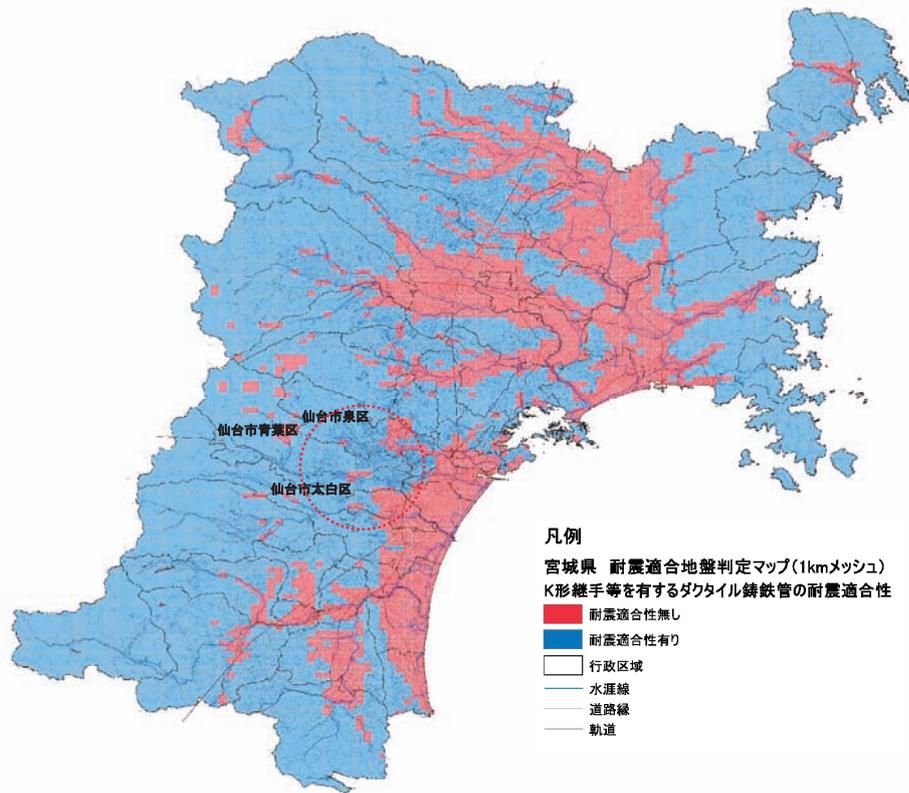
図 2.28 耐震適合性地盤判定マップ(宮城県)

図 2.28 耐震適合性地盤判定マップ（宮城県）は耐震適合性地盤判定マップ（宮城県）であり、青色部分は地盤が良く、ダクタイル鋳鉄管のK形継手等は耐震適合性が確保され、赤色部分は地盤が悪く、ダクタイル鋳鉄管のK形継手等の耐震適合性が確保されない範囲を示している。

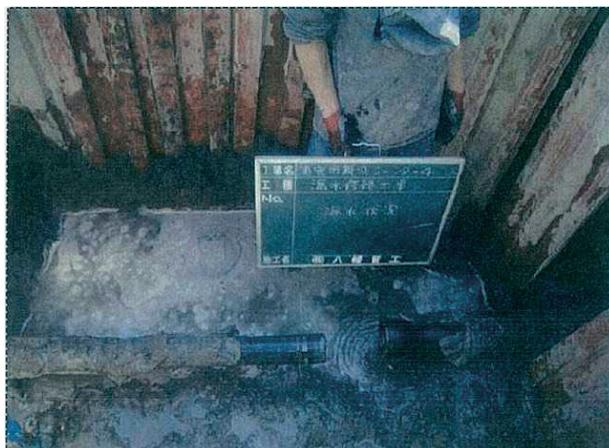
継手形式では、A形やK形はT形に比べ使用量は多いと考えられるが、被害はT形が多かった。T形の被害はほとんどが継手の離脱であり、K形では継手の破損の割合が高くなり、A形はその中間である。T形は継手部にボルト等の材料を使用していないことから、継手の破損が起きにくいことも考慮すべきであるが、被害のほとんどが継手の抜けである点は特徴的である。

写真 2.14 ダクタイトイル鑄鉄管の継手部の離脱状況（千葉県浦安市）
