3. 水道施設の被災状況とその要因・課題

3.1 拠点施設の被害状況とその要因・課題

3.1.2 地震動、地盤崩落、液状化による被害

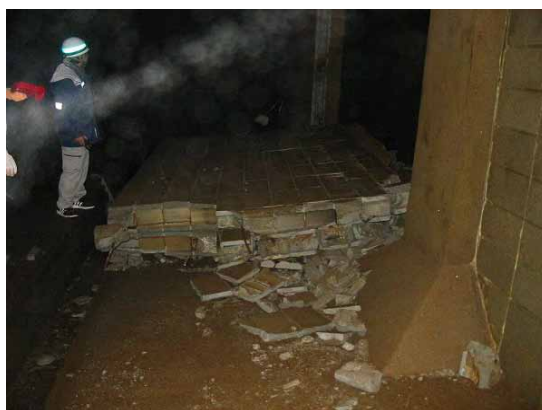
地震動による構造損壊 6 ヶ所のうち 1 ヶ所は高架水槽で、それ以外の被害は沈澱池や配水池の整流壁である。整流壁はいわゆる構造壁ではなく、施設によってはコンクリートブロック造りで、地震動に対して元来弱い構造であったため被害を受けたと考えられる。直ちに機能停止に至ることは少なかったと思われるが、その復旧には運用を停止する必要がある。今後、整流壁についても一定の耐震性を確保する必要があると考えられる。

写真 3.1 整流壁の損壊例（宮城県仙台市水道局安養寺配水所）

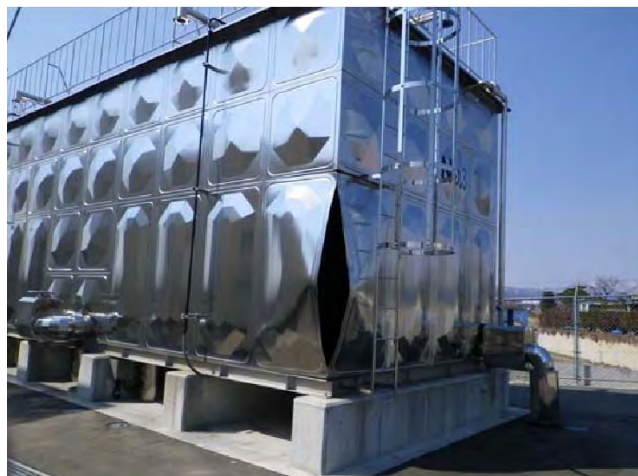
ステンレスパネルにおける被害は、コーナー部、パネルの接合部に多く見うけられる。また、FRPパネル構造物に関しては、鋼製フレームやボルト接合部だけでなく、パネル自体の損壊も生じている。

写真 3.2 ステンレスパネル配水池の被災例（福島県郡山市新池下ポンプ場）

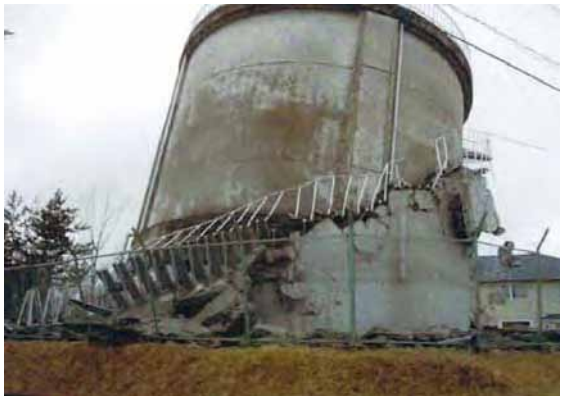
施設名称	要因	状況	被害状況
岩手県 一関市 沢配水池	地震動 (震度 6 弱) 1978 年建設	構造損壊	<p>PC 製の高架水槽であるが、3 月 11 日の本震で下部の RC 構造の架台に剪断クラックが発生したため、配水池水位を下げて運用継続したところ、4 月 7 日の余震によりクラックに沿って亀裂が発生し、架台部が破壊したため、撤去した。</p>

これらの被災施設の建設年度は 1963～1978 年となっている。ここで、表 3.7 に水道施設の耐震基準の変遷に関して整理するが、何れも 1979 年以前の水平震度を 0.1 以下にとつてはならないと規定していた耐震基準により設計されたと推察できる。

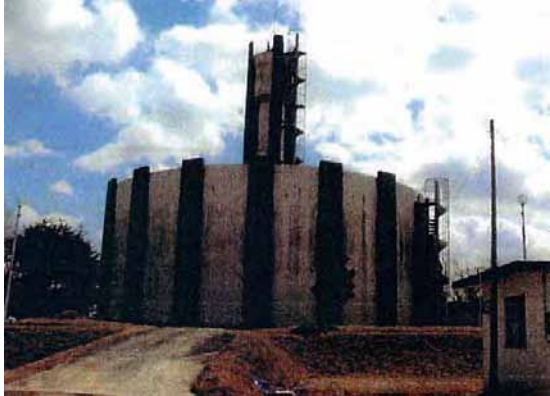
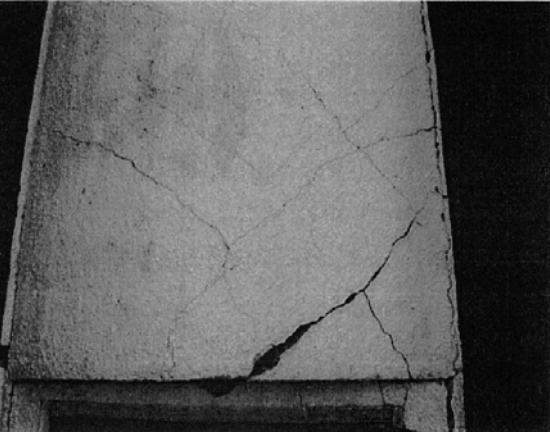
地震動による構造損壊は2ヶ所とも高架水槽であるが、何れもPC配水池本体ではなく高架部のRC構造部の損壊である。また、それ以外の被害についても、分類上PC構造としているが、実際の損壊箇所はRC構造部であったり、後述する基礎地盤や基礎杭所以の被災で、PC構造物自体が損壊した例はない。（写真は、表3.6 岩手県一関市 沢配水池、宮城県大崎市 白坂配水場参照）

宮城県 大崎市 白坂配水場	地震動 (震度 6 強) 1978 年建設	構造損壊	<p>PC 製の二層式配水池であるが、高架水槽下部の RC 構造部に、亀甲状のひび割れ等が全面に発生し、高架水槽部を撤去した。</p>

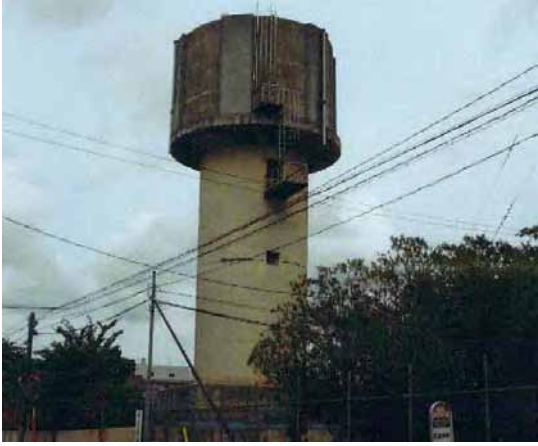
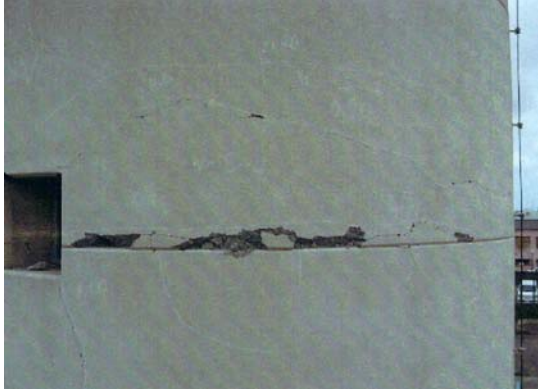
施設名称	要因	状況	被害状況
福島県 いわき市 八幡小路高架 タンク	地震動 (震度 6 弱) 1973 年建設	構造損壊	<p>RC 製の高架水槽の円柱脚 (RC 造) が座屈し、ひび割れ、剥離が多数発生した。また、水槽部にもひび割れが多数発生し、鋼板接着工法で補修した。</p>

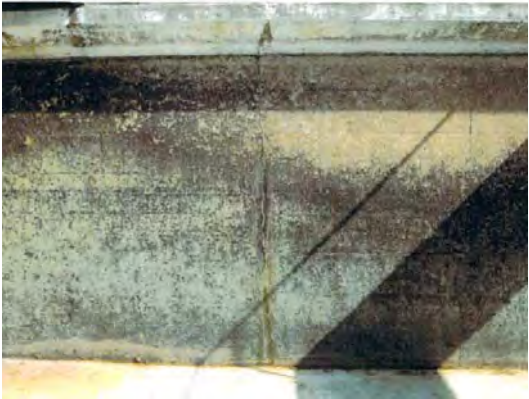
福島県 本宮市 立石山浄水場 (沈澱池)	地震動 (震度 5 強) 1963 年建設	構造損壊	<p>RC 製の沈澱池であるが、ひび割れ・亀裂が発生し、漏水量が多いためクラック補修を行った。</p>

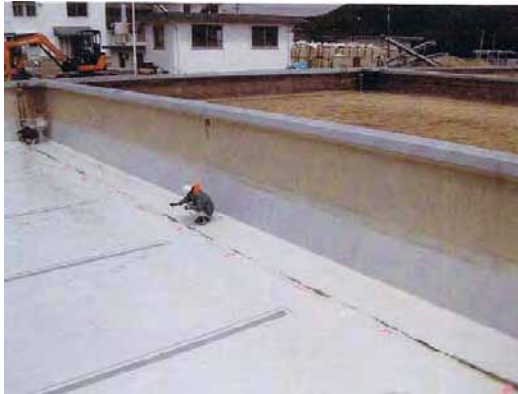
施設名称	要因	状況	被害状況
福島県 本宮市 立石山浄水場 (緩速ろ過池)	地震動 (震度 5 強) 1963 年建設	構造損壊	RC 製の緩速ろ過池で側壁部と底版部を伸縮目地で繋ぐ構造になっているが、目地部が破損し、側壁・底版にもひび割れ・亀裂が生じた。

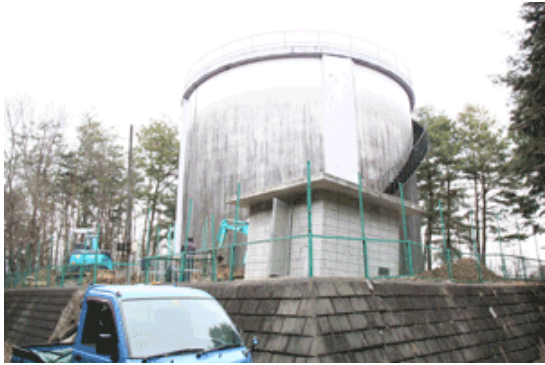
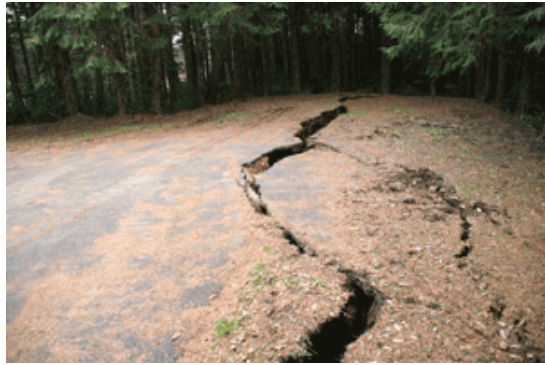
地盤崩落の特徴として、地盤崩落後に構造物の下部に対策を施すことが難しく、供用停止が長期に渡り、補修に多額の費用を要する傾向にあり、結果として新設を余儀なくされる例が多い。

施設名称	要因	状況	被災状況
栃木県 矢板市 中央配水池	地盤変状 (震度5強) 1974年建設	構造損壊	<p>地上式のPC製配水池であるが、配水池敷地の沈下、土砂流出によりタンク本体、基礎に亀裂が生じた上、基礎杭が破断した。応急的に水位を1/3にして運用し、別位置に新設した。</p>
