5.4 一関市の被害

5.5 陸前高田市の被害

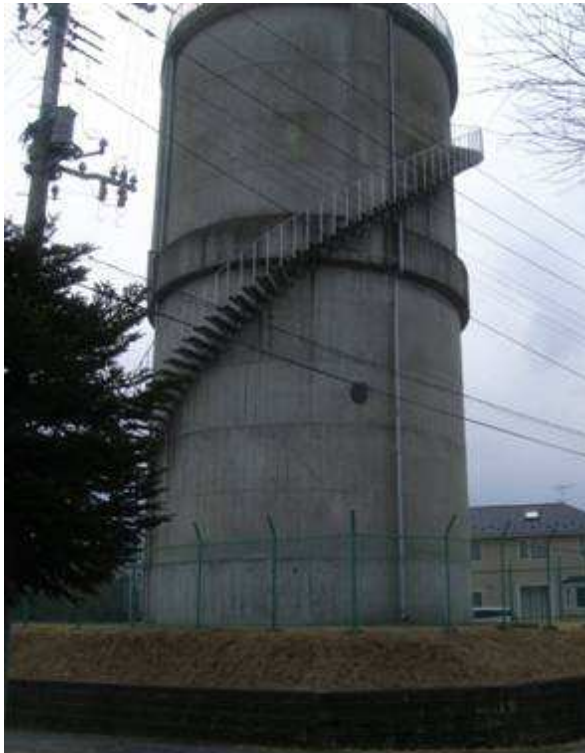
■ 倒壊前 H23/3/18

一関市においては、高架水槽形式の沢配水池(配水池容量 $V=500\text{m}^3$ 、 $\phi 10.0\text{m} \times$ 高さ約 20m 、水槽部 PC 構造・下部 RC 構造、S53 築造)が倒壊した。この配水池は本震で RC 部に多くのクラックが生じたが、水槽部には漏水が無かった。水運用面から即時停止が困難であったため、配水池水位を低下させて施設運用を継続したが、4 月 7 日の余震により、RC 部の破壊が進行し、配水池の倒壊となった。付近に住宅があったが、幸いにして二次被害は発生しなかった。

なお、当該施設から数 km 離れているが、K-net 一関の強震記録では、3 月 11 日の本震における最大加速度は 998cm/s^2 、4 月 7 日の余震における最大加速度は 871cm/s^2 であり(ともに 3 成分合成)、本震に匹敵する大きさの余震により、配水池の倒壊に至ったと推察される。

写真 5.4.4 一関市 沢配水池の倒壊状況

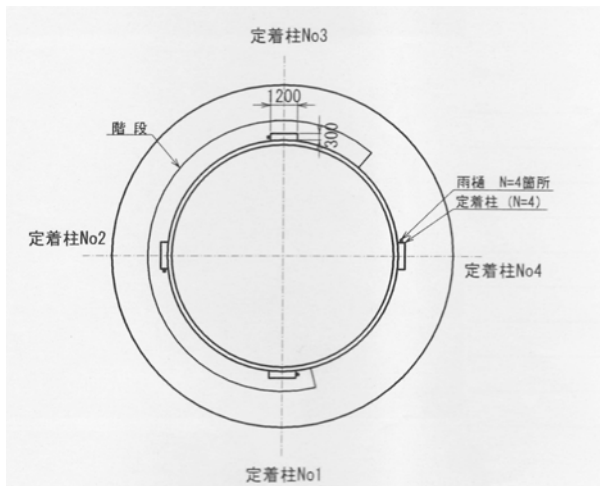
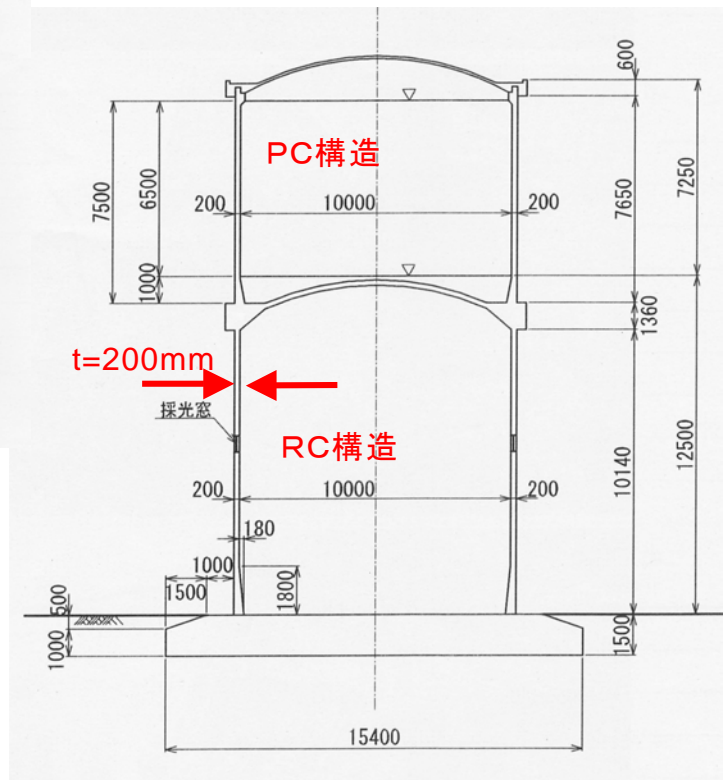
図 5.4.2 一関市 沢配水池の構造図

- ・ 容量：500m³
- ・ 規模：径10m×高さ20m
 上部（水槽部）：PC構造
 下部：RC構造
- ・ 昭和53年3月竣工
- ・ 施工：岩手県医療局
 （病院の高架水槽として設置後に市水道部に移管）

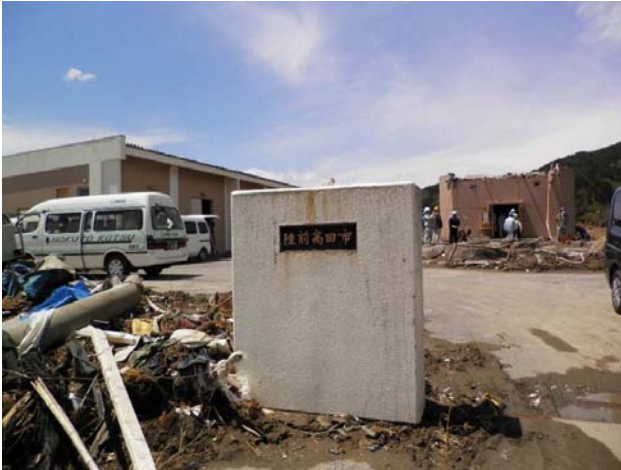
■ 水源池

陸前高田市の水道事業は津波により壊滅的な被害を受け、水源池等は浸水・流出により機能停止した。特に水源地に海水が流入したため、水源の塩化物イオン濃度が上昇し、取水不能の状況となった。

写真 5.5.1 陸前高田市（竹駒第一水源池 被災・復旧状況）

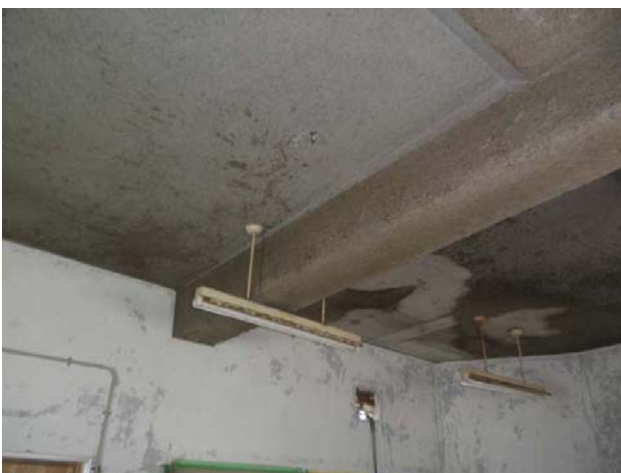
■ 取水ポンプ室の浸水跡（天井部）
