4.3 宮城県仙台市

(3) 水道施設の被害状況

① 地震動・液状化・地盤崩落による被害

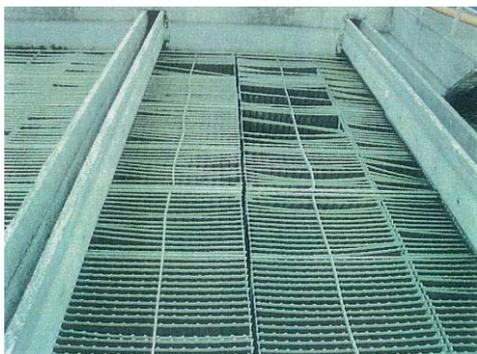
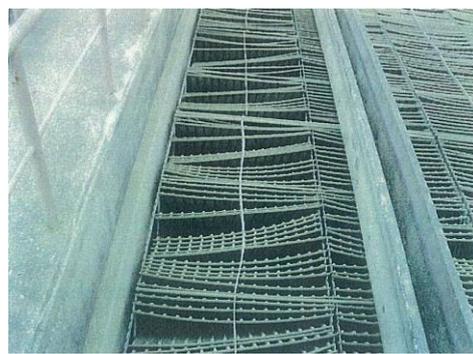
写真 4.18 茂庭浄水場被災状況

傾斜板装置（地震動で破損）

- ・ 傾斜板装置 3 池 地震動で傾斜板の脱落・ずれ、固定バー変形
- ・ 傾斜管装置 3 池 地震動で傾斜管が破損・ずれ

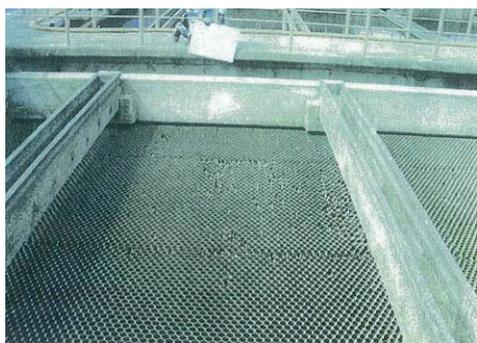
傾斜管装置（地震動で破損）

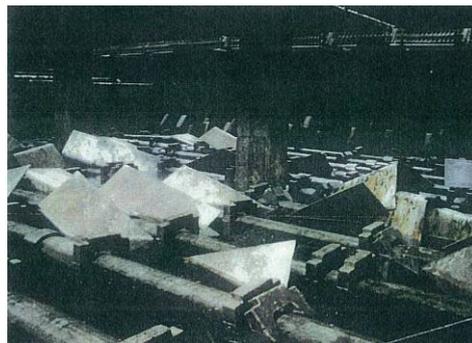
トランクライザー（阻流壁）（地震動で破損）

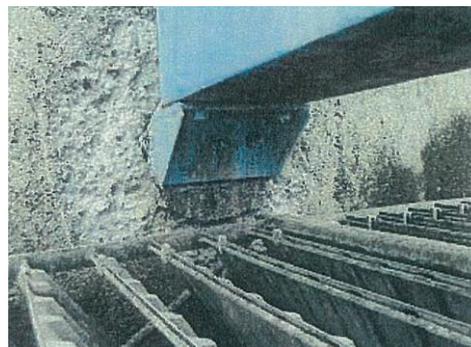
写真 4.19 国見浄水場被災状況(その1)

高速凝集沈澱池流出トラフ支持部（ブラケット周辺コンクリートに浮き・剥離）

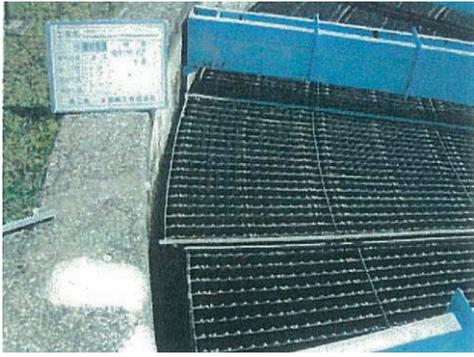
写真 4.20 国見浄水場被災状況（その 2）

高速凝集沈澱池傾斜板装置（傾斜板装置が地震動で右廻りに最大 600mm 回転（移動）、隣接するフレームに乗り上げた）

- ・ 沈澱池傾斜板装置（上向流） 4 池
地震動で傾斜板装置が移動、隣接フレームに乗り上げフレーム間の間隔拡大、傾斜板の破損
- ・ アククセレータ 4 池 地震動でアンカーボルトが抜落ち、支柱のずれ
- ・ 2号コンセントレータゲートコントロールロッド 1 池
地震動で装置架台が移動、支持部変形、ゲート操作不可

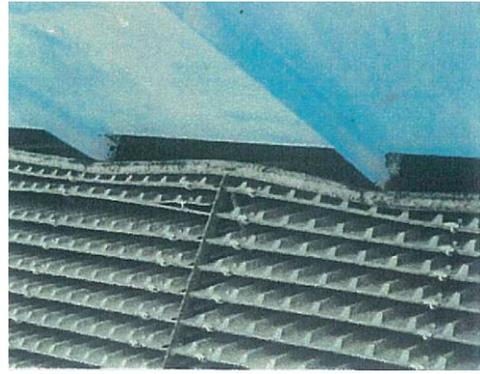
高速凝集沈澱池傾斜板装置（フレーム損傷）

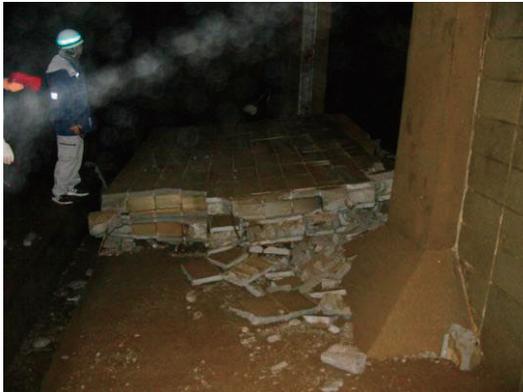
写真 4.21 安養寺配水所被災状況

配水池 導流壁損壊

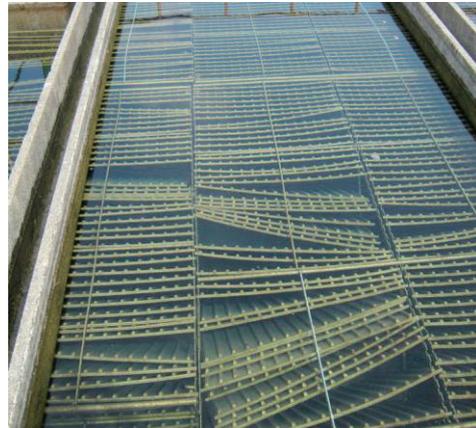
沈澱池傾斜板損傷

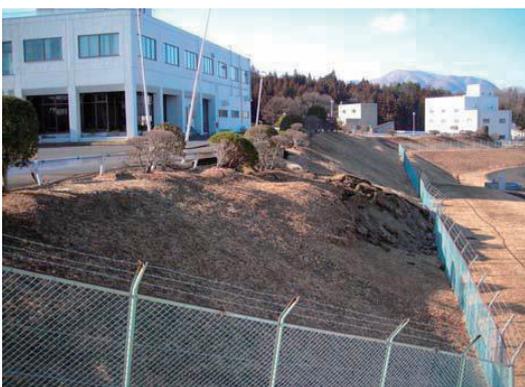
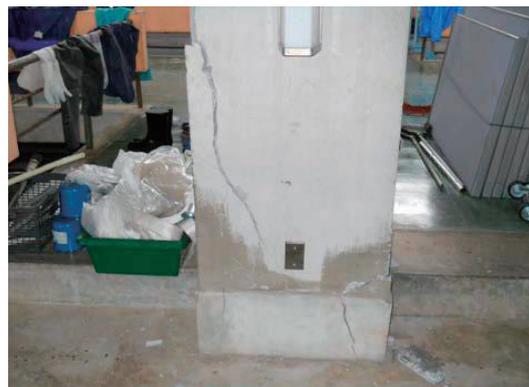
写真 4.22 福岡浄水場内法面崩落（左）と国見浄水場ろ過池支柱亀裂（右）

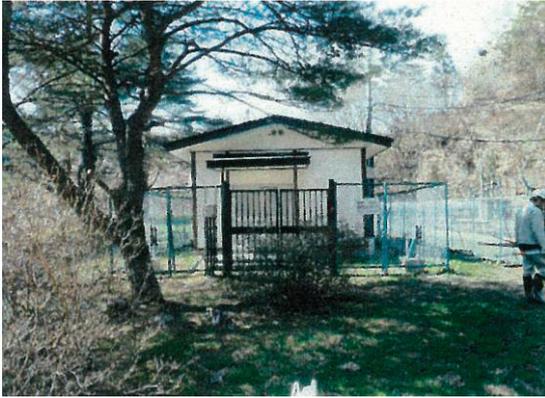
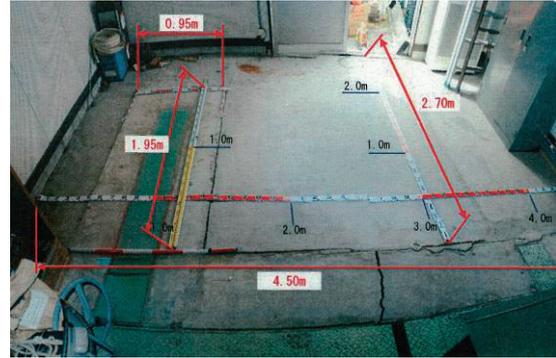
写真 4.23 苦地（国見浄水場）沈砂池の床版沈下状況

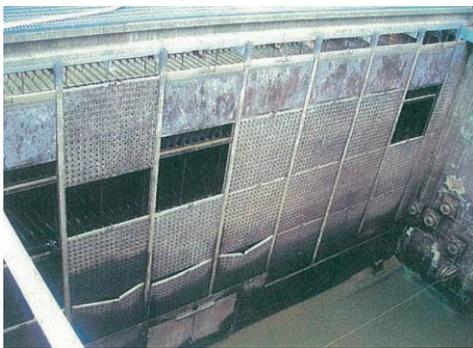
写真 4.24 福岡浄水場被災状況

地震動で傾斜板フックボルトが脱落、フレーム破損、傾斜板の破損・脱落、中間ホルダー破損、整流板のひび割れ・破損流出部越流堰の破損、送気管の破損空気洗浄配管・立配管サポートの破損、

傾斜板装置（地震動で破損）

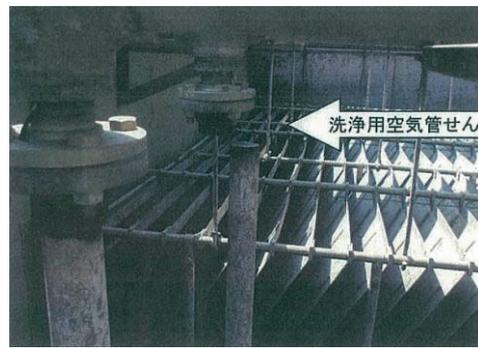
洗浄用空気管（地震動で折損）

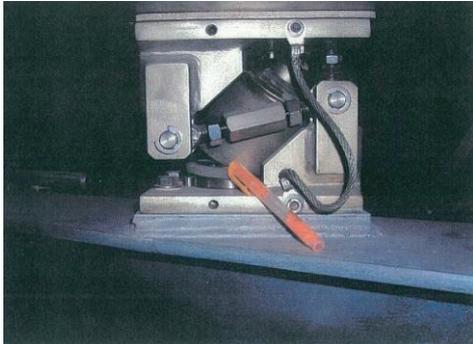
- ・ ロードセル 3 台 地震動でロードセルが破損
- ・ フレキシブルジョイント 1 個 地震動で破損（φ400A が亀裂）

消石灰貯留槽用ロードセル（地震動で本体が横転）

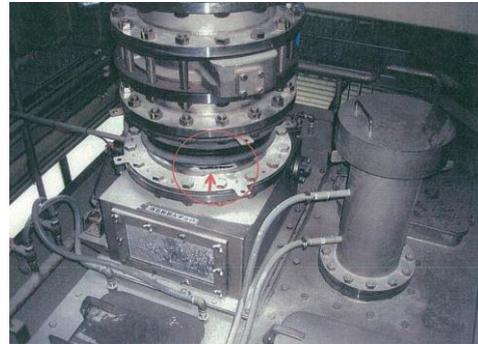
消石灰貯留槽—溶解槽の伸縮継手（地震動で破損）
