ア) 土木構造物等（建築構造物、場内管路、外溝等を含む）

イ) 設備

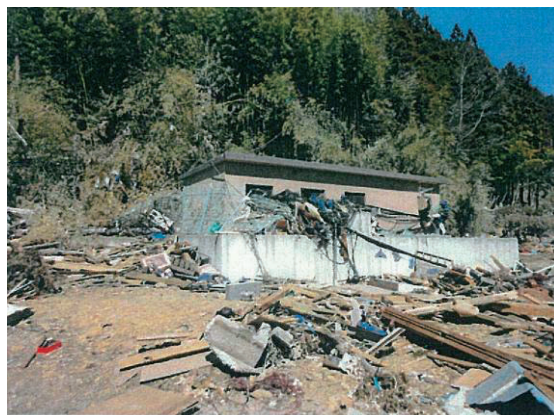
写真 4.57 相川浄水場被災状況（全景）

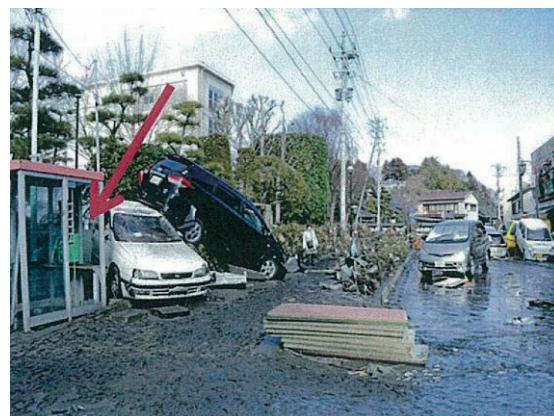
圧力計盤付近全景

写真 4.58 鱈山配水場魚港系配水圧力計被災

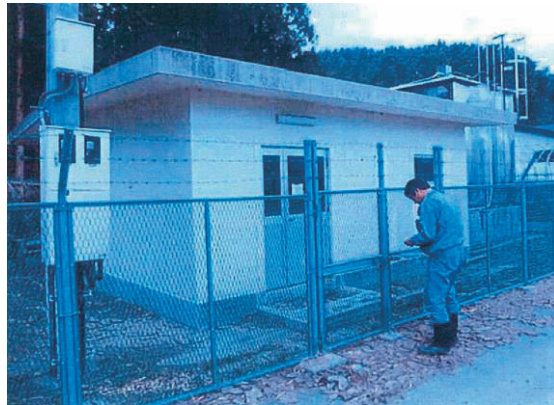
ポンプ場全景 津波で水没

写真 4.59 針岡ポンプ場被災状況

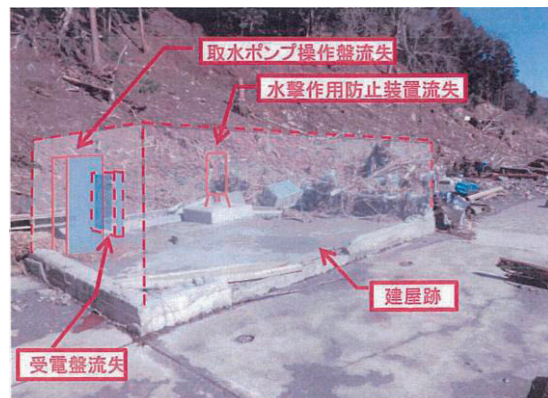
- ・取水井 1井 取水井は津波で浸水したため、塩化物イオン濃度が上昇し揚水不能となった
- ・取水ポンプ場 1棟 取水ポンプ場は、津波で流失した

津波被害後 建屋等流出

写真 4.60 大原取水場被災状況

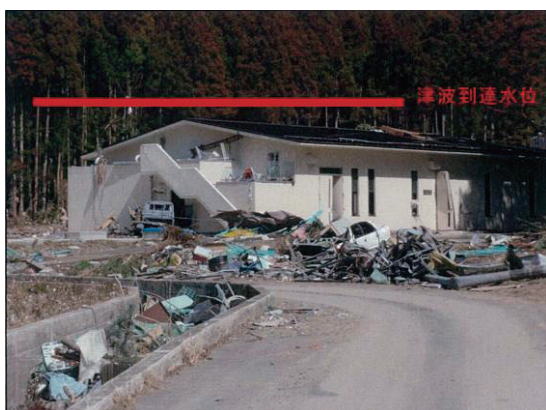
津波被害状況

写真 4.61 大浜浄水場被災状況

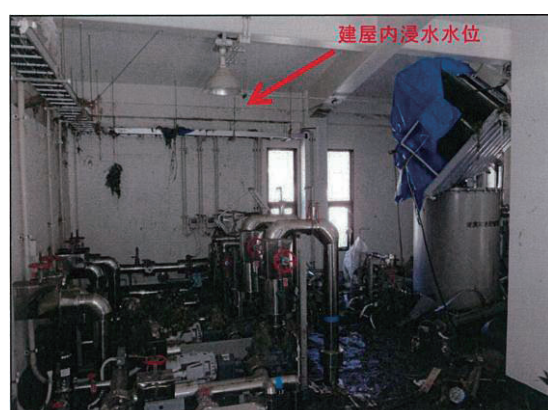
建屋内水没水位

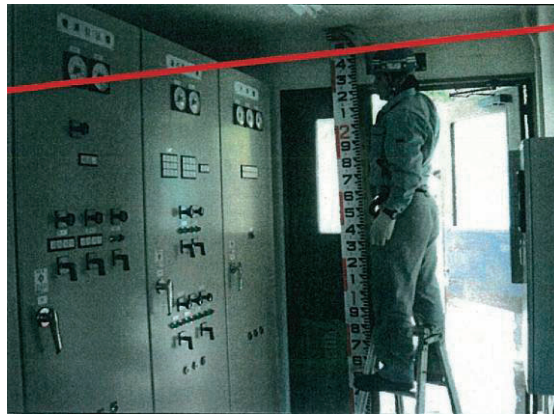
- ・配電設備（膜ろ過制御盤、膜ろ過操作盤、電源引込盤、送水ポンプ盤、計装盤（TM含む、電灯分電盤、膜ろ過電灯箱））
1式 盤類は、津波で浸水・絶縁劣化した
- ・浄水池水位計 1式 水位計変換器は、津波で浸水・絶縁劣化した
- ・自家発装置 1台 自家発装置は、津波で浸水・絶縁劣化した
- ・引込開閉器盤 1面 引込ポール（電柱）に設置されていた引込開閉器盤は、津波でポールが倒壊し流失した
- ・テレメータ装置 1面 テレメータの専用回線は、津波で流失し伝送できなくなった

配電設備津波で浸水（浸水高さ 2,350mm）

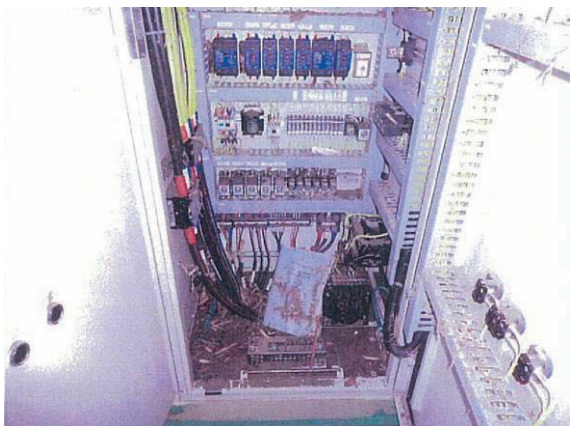
津波で引込盤が浸水した（内部に塵芥が侵入）

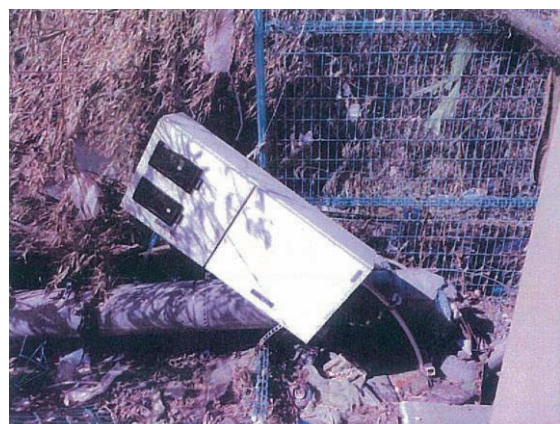
津波で倒壊・流失した引込開閉器盤

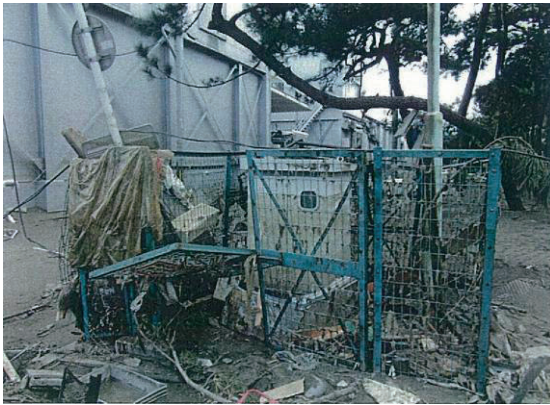
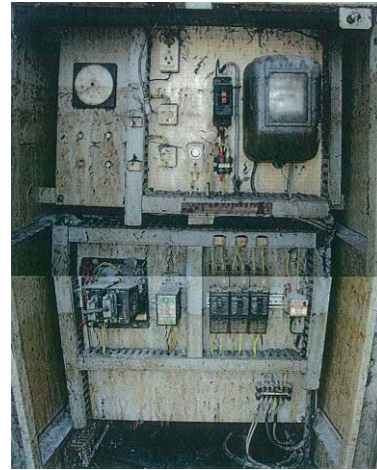
写真 4.63 流留配水場被災状況（魚港系配水圧力計）

- ・圧力計盤 1面 圧力計盤は、津波で浸水・破損した

圧力計盤が津波で浸水した（全景）

盤内部（表面側）

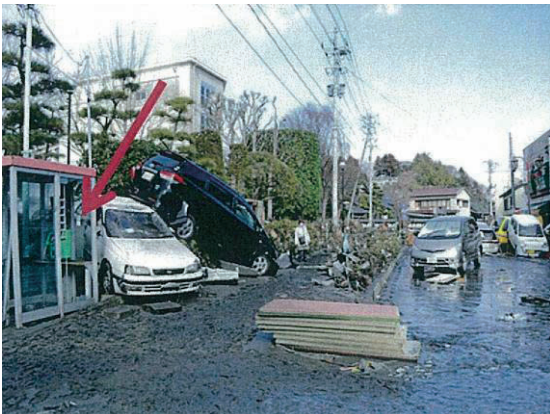
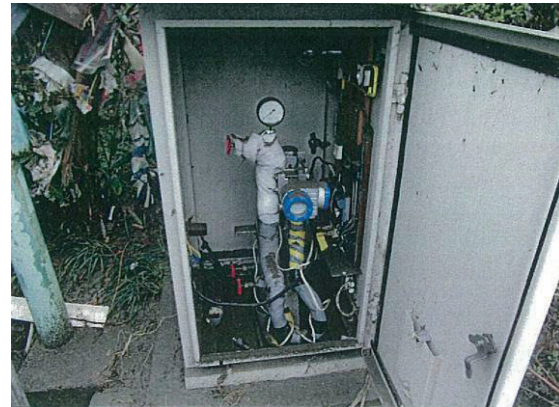
写真 4.64 鱒山配水場被災状況（魚港系配水圧力計）

- ・圧力計盤 1面 圧力計盤は、津波で浸水・破損した

圧力計盤付近全景

盤内部（表面側）

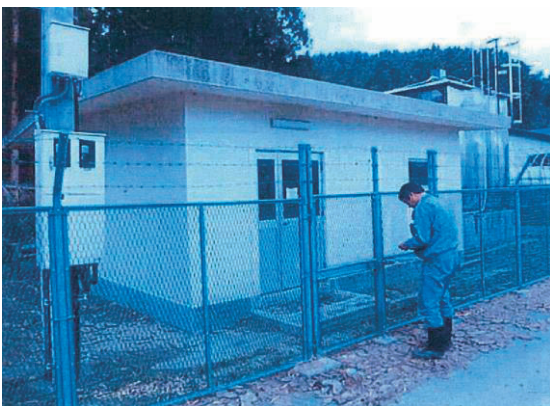
ポンプ場全景

写真 4.65 針岡ポンプ場被災状況（その1）

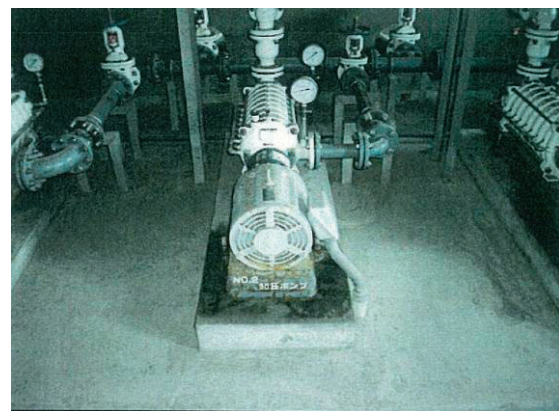
- ・加圧ポンプ 2台 加圧ポンプは、津波で浸水・破損した
- ・同上用電動機 18.5KW 2台 電動機は、津波で浸水・破損した
- ・消火ポンプ 1台 消火ポンプは、津波で浸水・破損した
- ・同上用電動機 5.5KW 2台 電動機は、津波で浸水・破損した
- ・ポンプ盤・計装盤 1式 盤類は、津波で浸水・破損した
- ・流量計 電磁式 1台 流量計は、津波で浸水・破損した
- ・圧力伝送器 1台 圧力伝送器は、津波で浸水・破損した
- ・パネルヒータ 2台 パネルヒータは、津波で浸水・破損した

加圧ポンプ、津波で浸水した（修理後）

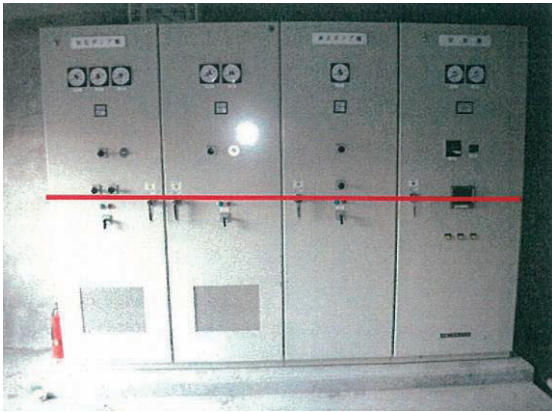
盤類、津波で約 95cm 浸水した

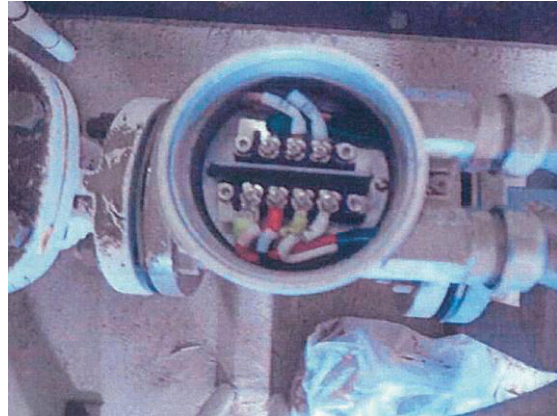
電磁流量計 50A、津波で浸水した

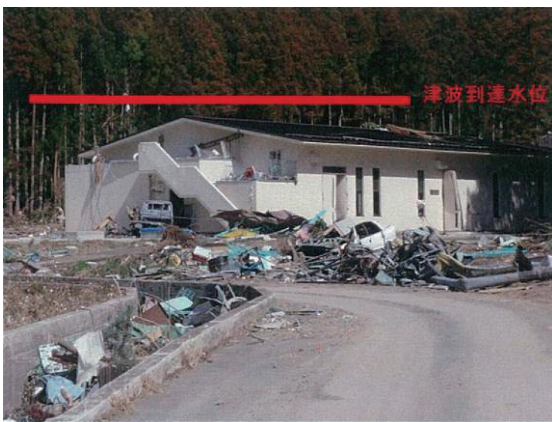
大浜浄水場全景 (津波は屋根を越えた)

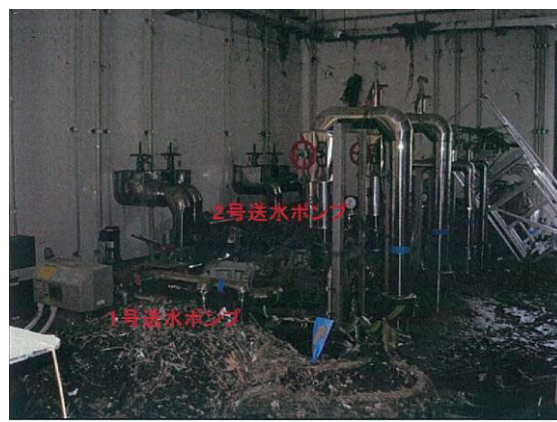
建屋内部の被災状況

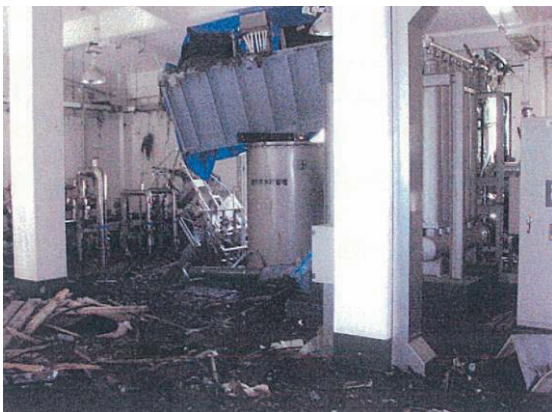
膜ろ過ユニット (右側)、津波破損

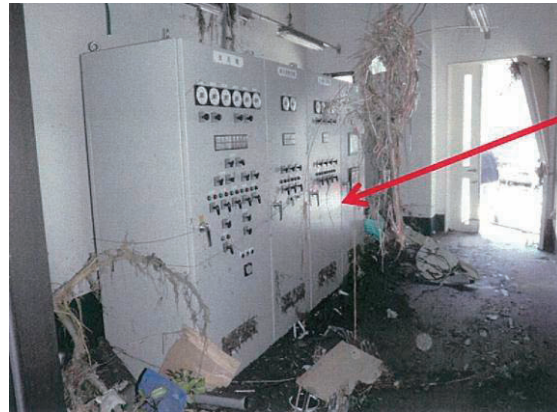
盤類、津波破損 (矢印はポンプ盤)

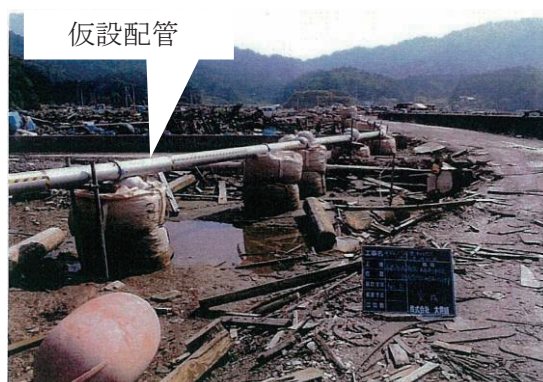
写真 4. 68 配水管津波被災状況

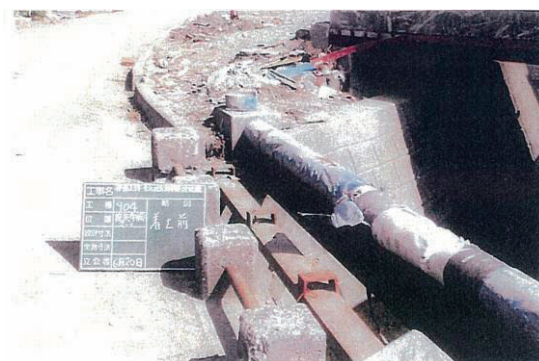
水管橋は、3 橋が津波で破損した。

写真 4. 69 水管橋被災状況（空気弁の流出）
