(2) 断水の状況

(3) 水道施設の被害状況

東日本大震災は、国内観測史上最大規模の地震と言われ、いわき市においても地震動と津波で導水施設 7 件、浄水施設 10 件、送水施設 12 件、配水施設 756 件、給水施設 1,391 件の被害を受けた。震災直後は、水道施設の破損等により全域で断水が発生した。

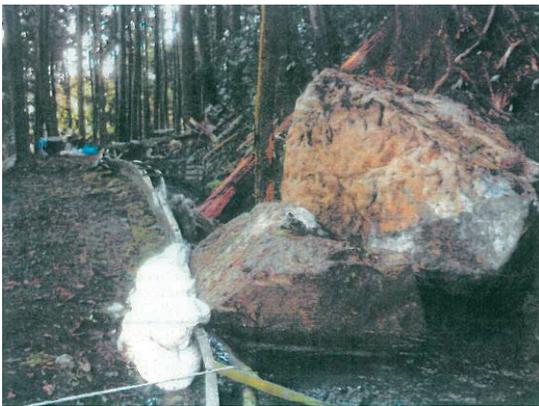
写真 4.113 上野原浄水場導水路被災状況

- ・導水用開水路 1 式 落石・倒木などにより一部損壊・閉塞

導水用開水路に落石

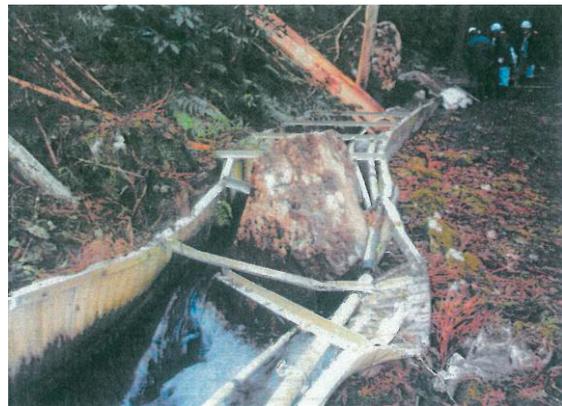
導水用開水路の損壊

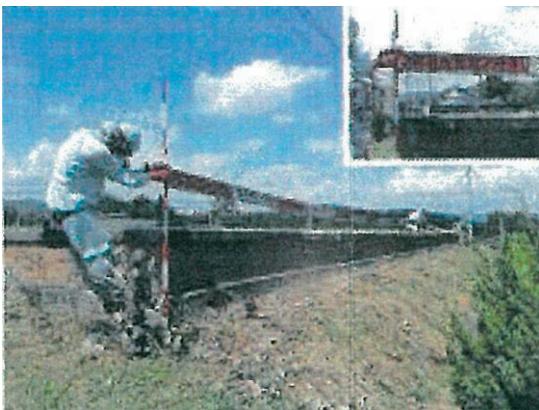
写真 4.114 大高調整池被災状況

調整池

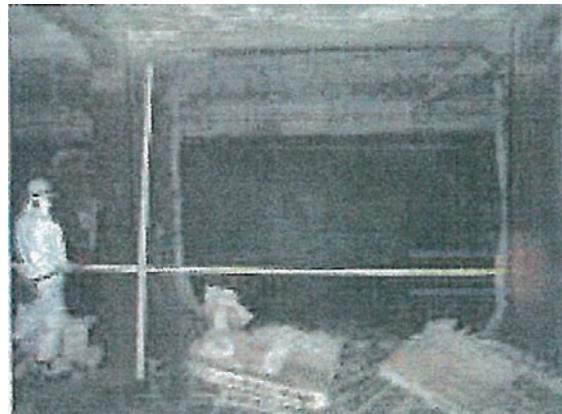
整流壁の損壊

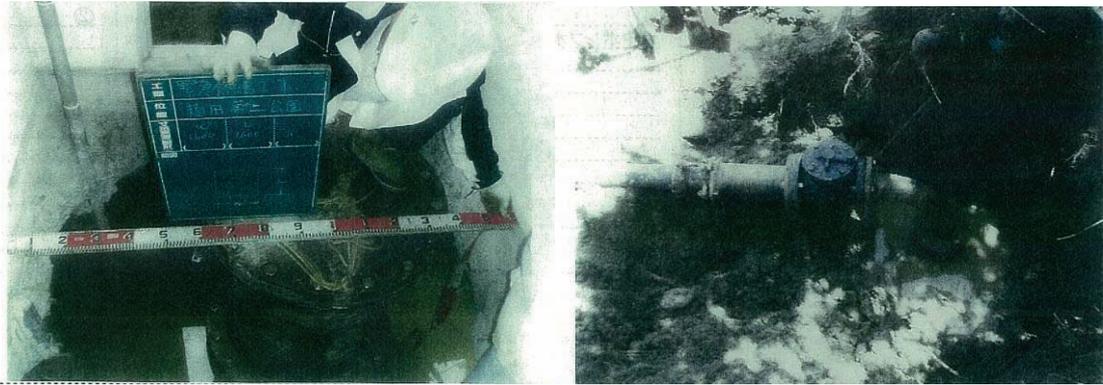
写真 4.115 上田第二公園非常用貯水槽被災状況

- ・非常用貯水槽 1 基 地震動で貯水槽本体フランジ部、取り出し管フランジ部が漏水した。また、空気管取り出し部は、地震動で折損した

水槽本体フランジ部（下部 600A）から漏水

貯水槽本体取り出し管フランジ部から漏水

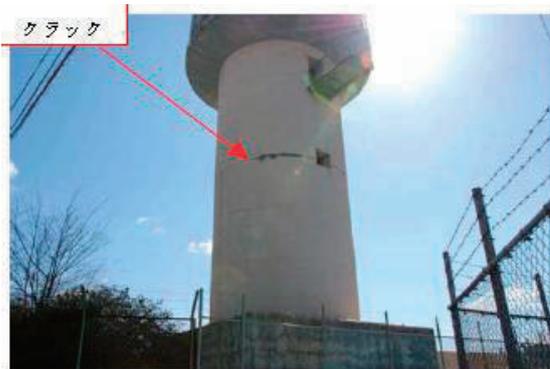
写真 4.116 高架タンクの被災状況

■八幡小路高架タンク 被害状況

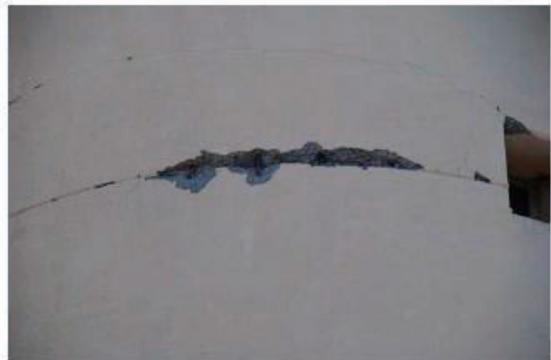
■八幡小路高架タンク クラック部拡大

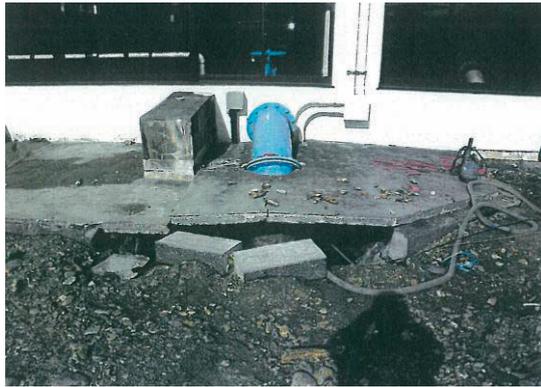
写真 4.117 場内配管被害状況

建屋～埋設管部（沈下）

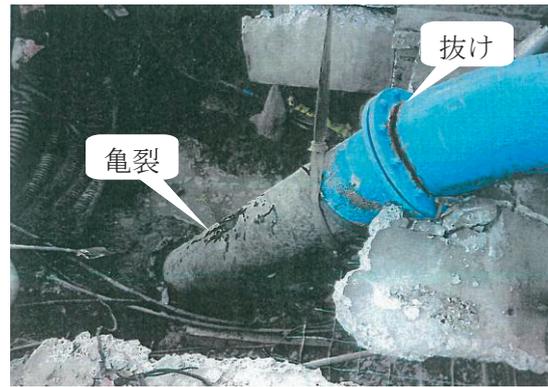
φ 400 継手抜け、亀裂

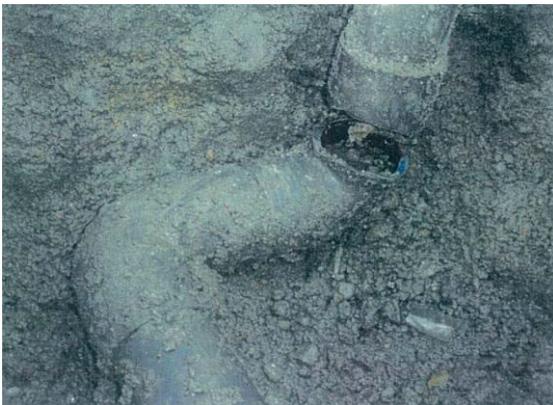
写真 4.118 平浄水場被災状況

・給水配管 1箇所 地震動で給水管（HIVP-L 75A）が破損した

1系ろ過池 給水管 (HIVP 75A) は地震動で破損した

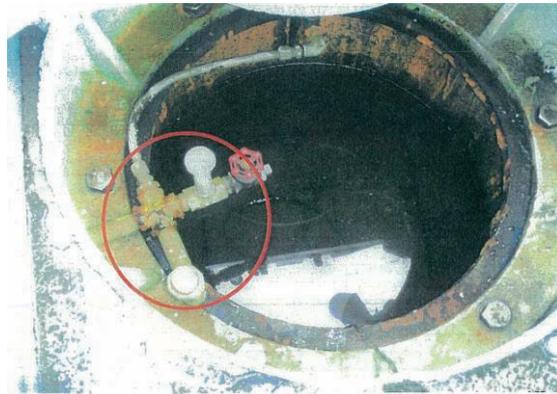
・給油管 1箇所 地震動で給油管（SGP 25A）が破損した

1系濃縮槽掻寄機 給油管 (SGP 25A ねじ込み式) は地震動で破損した

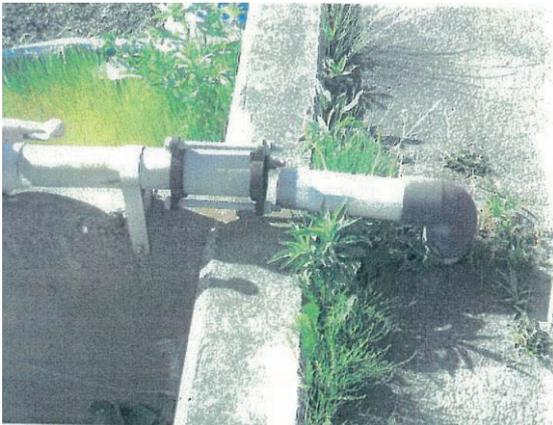
・汚泥移送配管 1式 地震動で汚泥移送管（VP-L 100A 2箇所、VP 75A 1箇所）が破損した

汚泥移送管 (VP 75A) は地震動で破損した

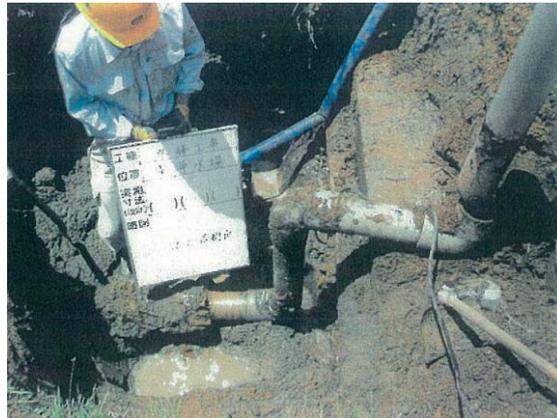
汚泥移送管 (VP 100A) は地震動で破損した

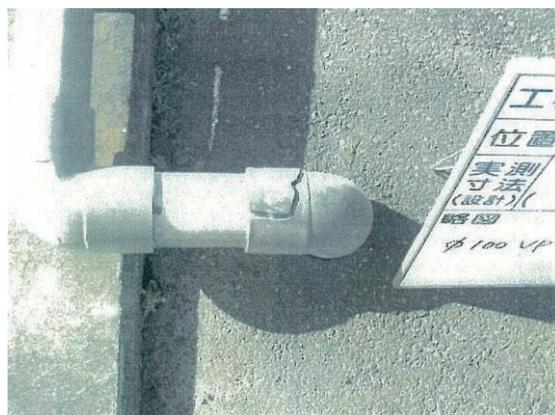
汚泥移送管 (VP 100A) は地震動で破損した

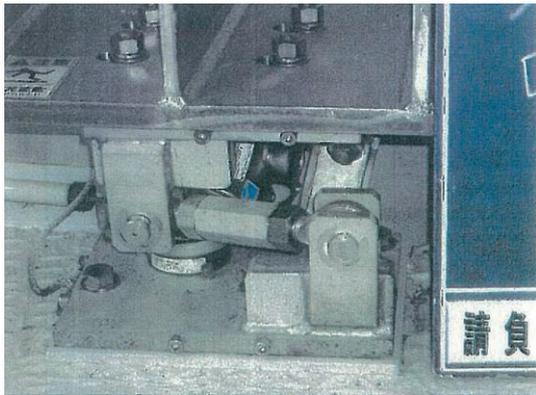
写真 4.119 山玉浄水場活性炭注入装置被災状況

・貯槽計量部ロードセル 3個 地震動で貯槽計量部ロードセルが破損した

活性炭貯蔵槽ロードセルが地震動で破損した

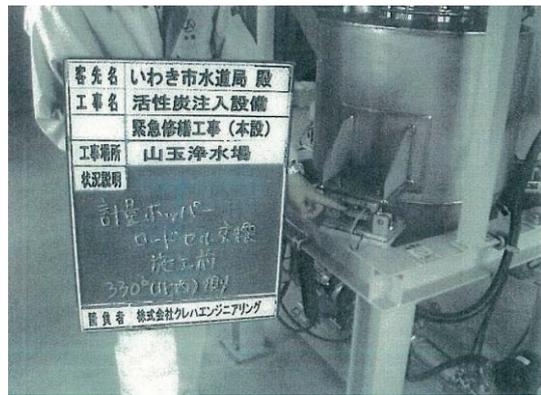
・計量槽ロードセル 3個 地震動で計量槽ロードセルが破損した

計量ホッパーロードセルが地震動で破損した

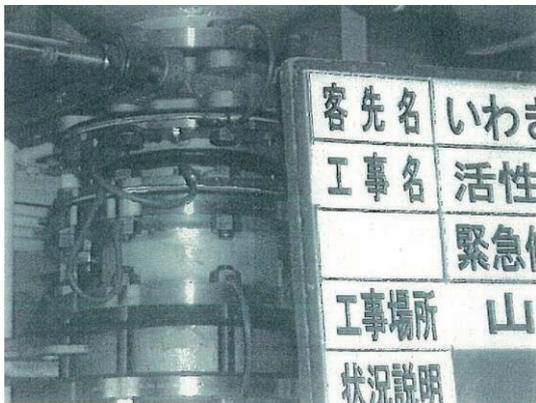
・活性炭排出部フレキ 1個 地震動でフレキ（150A）が破損した

活性炭貯蔵槽排出部のフレキが地震動で破損した

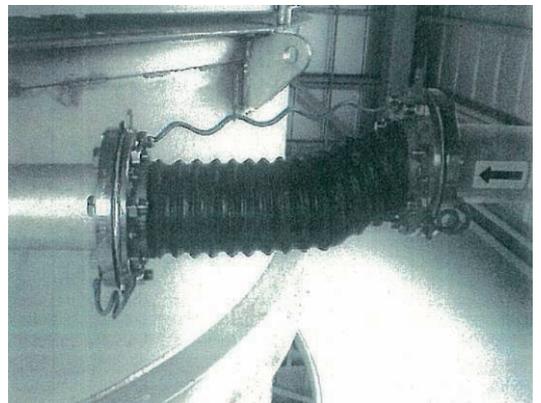
・活性炭受入フレキ 1個 地震動でフレキ（100A）が破損した

活性炭貯蔵槽の受入フレキが地震動で破損した

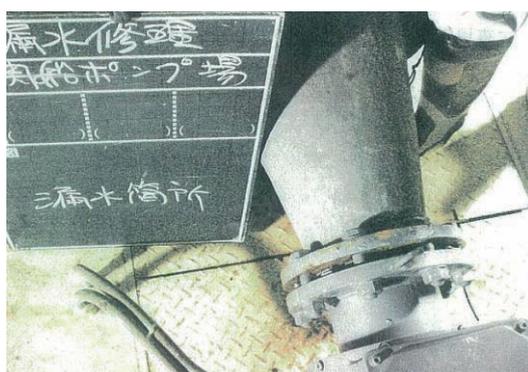
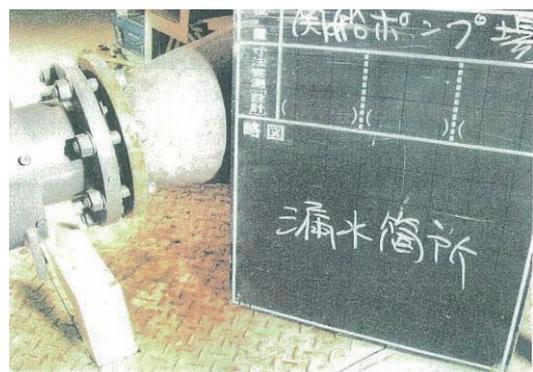
写真 4.120 関船ポンプ場被災状況

・電磁流量計 1式 地震動で電磁流量計（150A）両側のフランジ部から漏水した

地震動で電磁流量計（150A）の両側のフランジから漏水

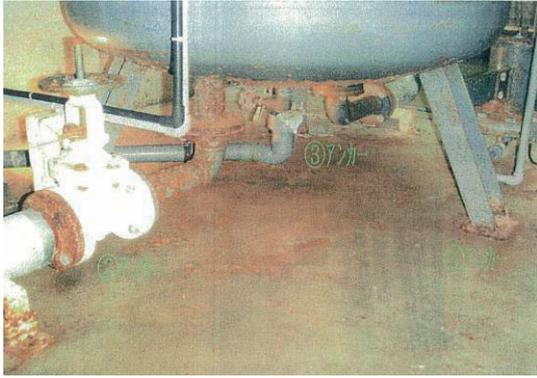
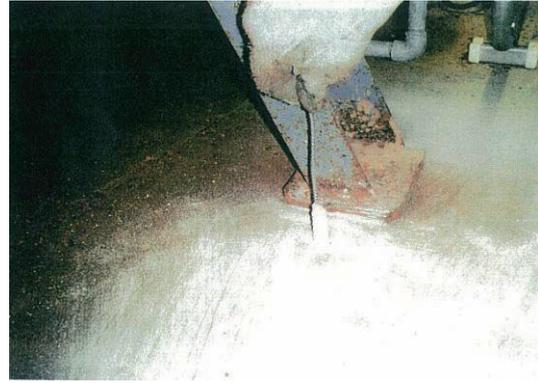
1 槽 地震動で圧力タンク脚部のアンカーボルトが抜けた

圧力タンクの座板及びアンカーボルトが腐食していた状況
 下において地震動が作用してアンカーボルトが抜け出した
 写真 4.121 上の台ポンプ場被災状況

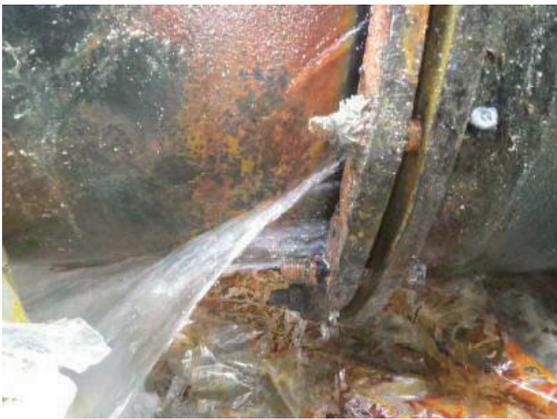
写真 4.122 管路被災状況

呼び径 600 DIP K形 継手漏水
 ϕ 600DIP K型 継手漏水

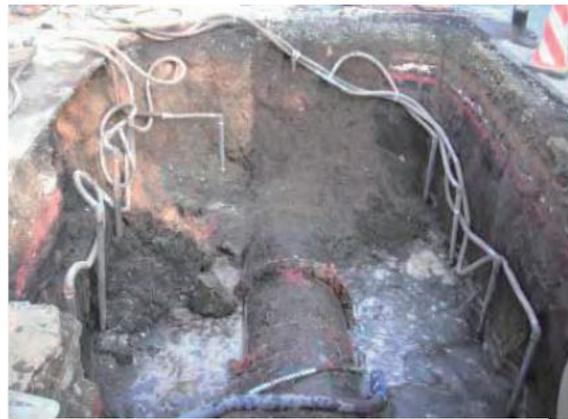
呼び径 600 DIP K形 継手漏水

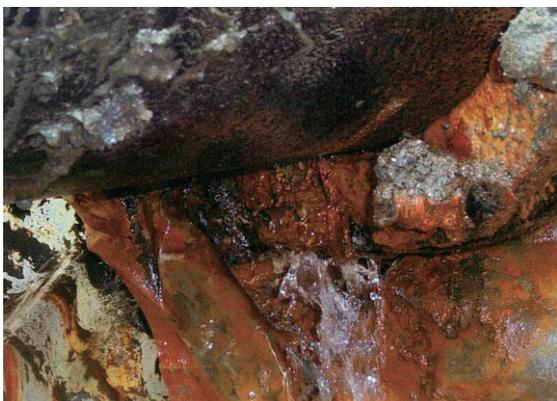
ϕ 500 継手抜け

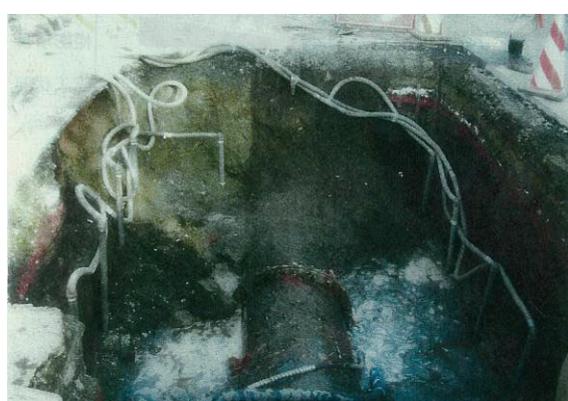
ϕ 800 フランジ部より漏水

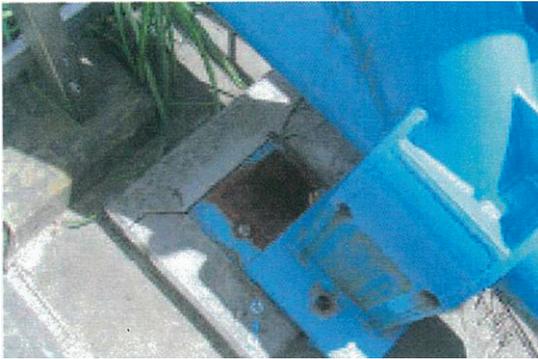
写真 4.123 水管橋被災状況（平下高久地）

橋台の損傷

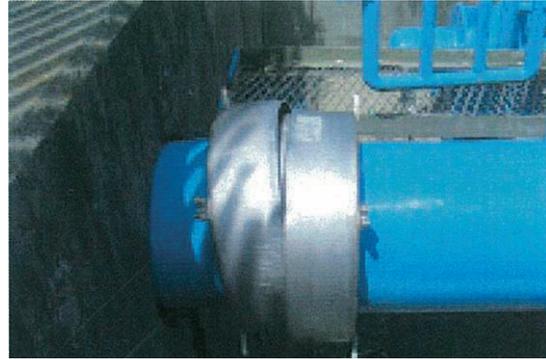
配水管の変形

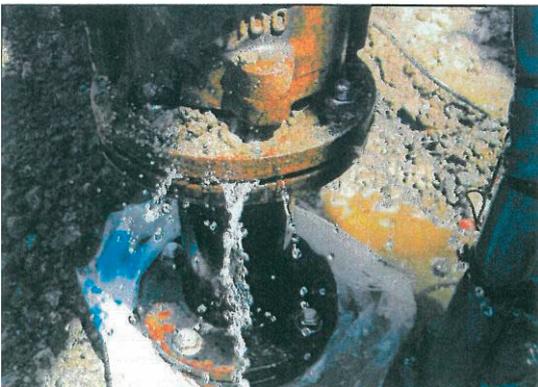
写真 4.125 空気弁被災状況

空気弁フランジ部漏水（例）

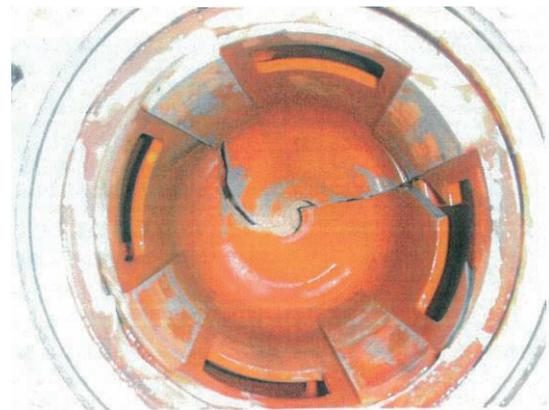
空気弁インサート破損（例）

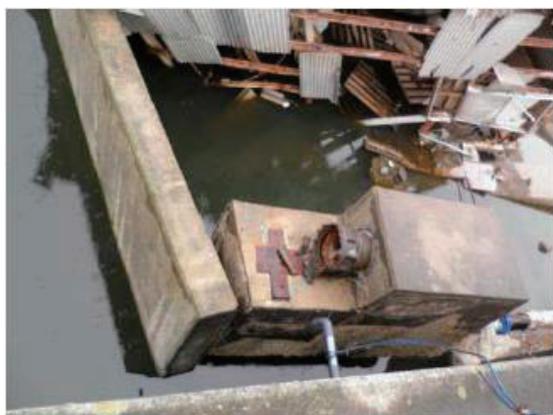
写真 4.126 水管橋被災状況

■小名浜地区 水管橋の津波被害

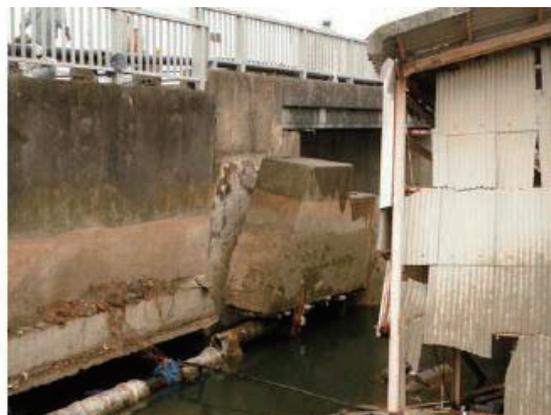
■小名浜地区 水管橋の津波被害

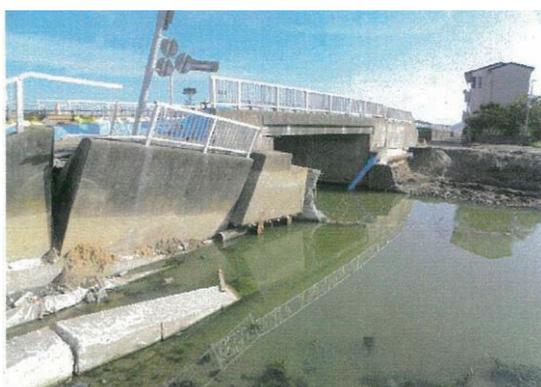
写真 4.127 水管橋の流出・損壊状況（永崎地内）

橋梁部配水管損傷（流出）

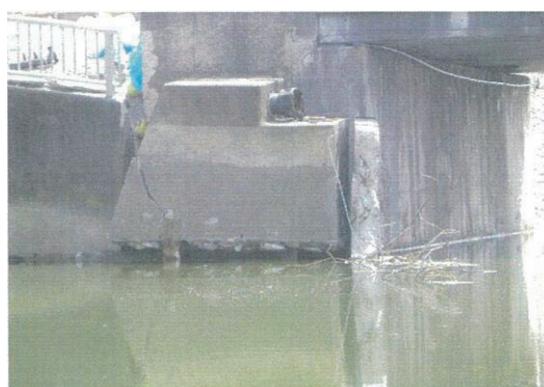
橋台の損傷

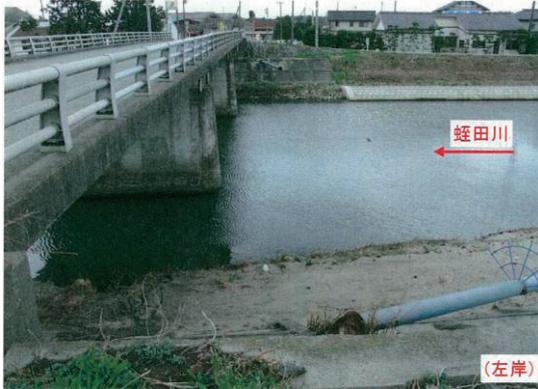
写真 4.128 水管橋被災状況（錦町蛭田地内）

橋脚と共に配水管流出

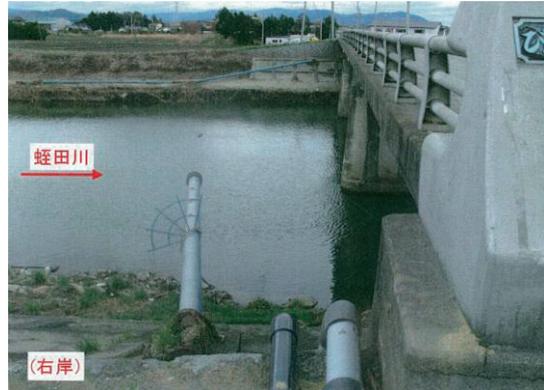
橋台付近での配水管切断流出

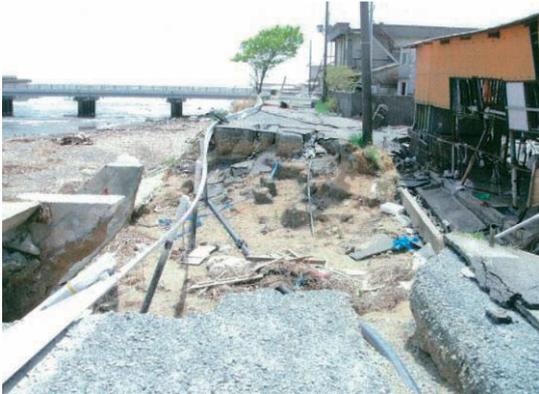
写真 4.129 配水管の津波被災状況

久之浜地区津波被害

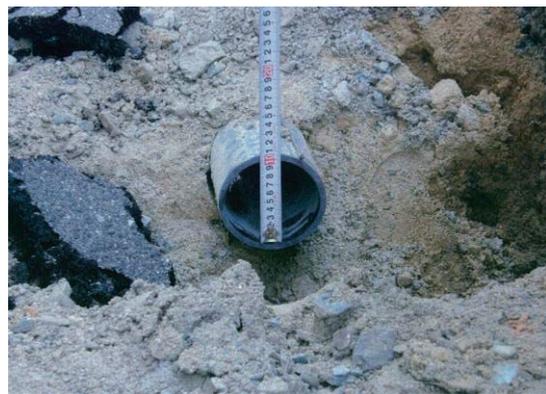
久之浜地区配水管被害
