### 3.1.3 津波による被害

## 2) 浄水場、ポンプ場等の津波被害

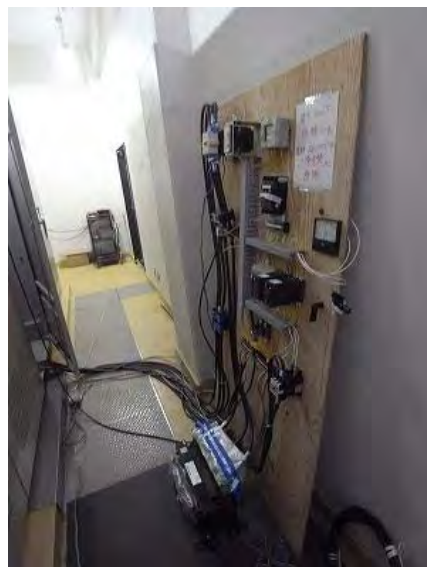
写真 3.7 津波被害後の仮設動力盤の設置例（岩手県山田町折笠第1水源地）
