4.3 本地震による被害の特徴

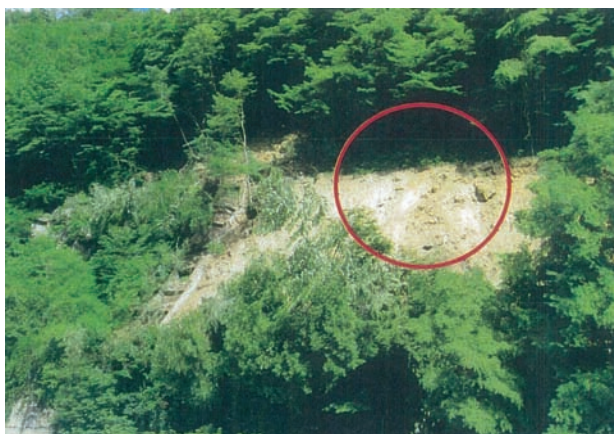
写真 4.13 水源地の崩落
(浅布・小川原飲料水供給施設)
