5章 構造物及び設備の被害状況

5.1 仙台市の被害

写真 5.1.1 仙台市水道局の被災状況

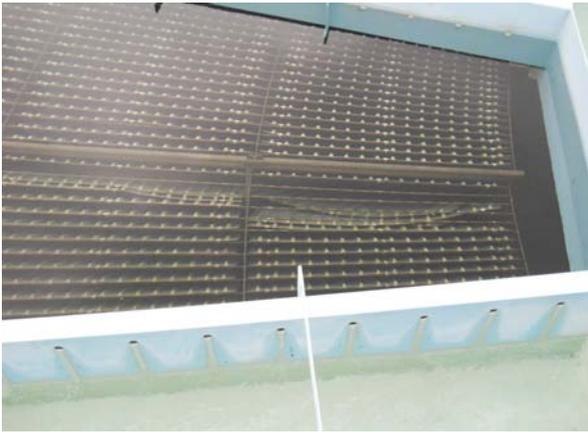
■国見浄水場 沈澱池傾斜板 脱落・ずれ

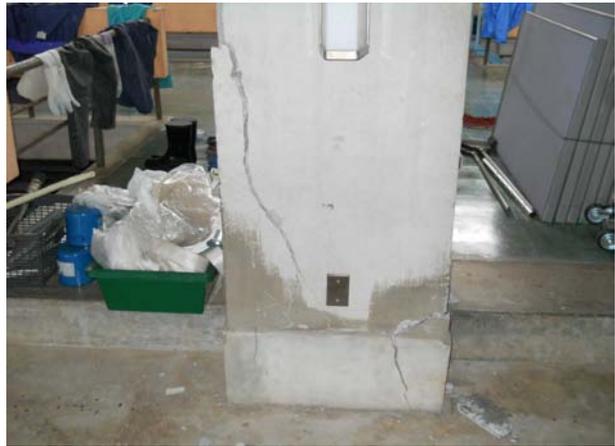
■国見浄水場 ろ過池支柱亀裂

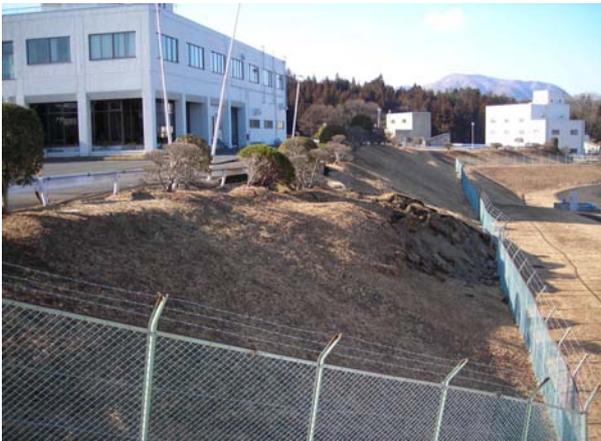
■福岡浄水場 場内法面崩落

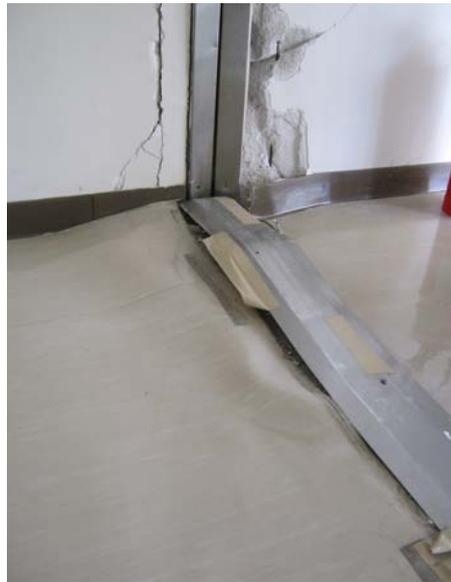
■茂庭浄水場 管理本館，薬品処理館連絡部破損

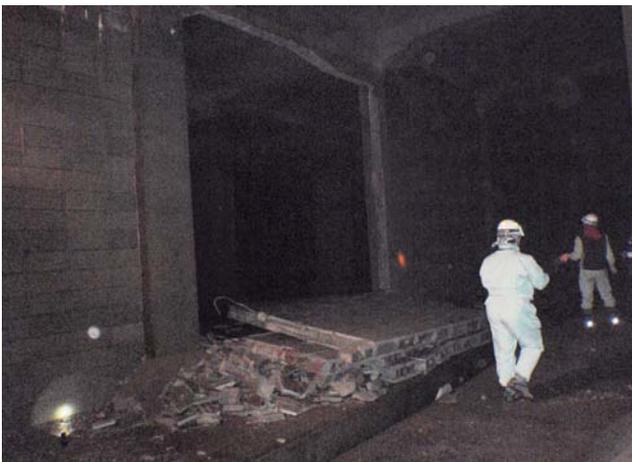
■安養寺配水所 池内導流壁一部倒壊

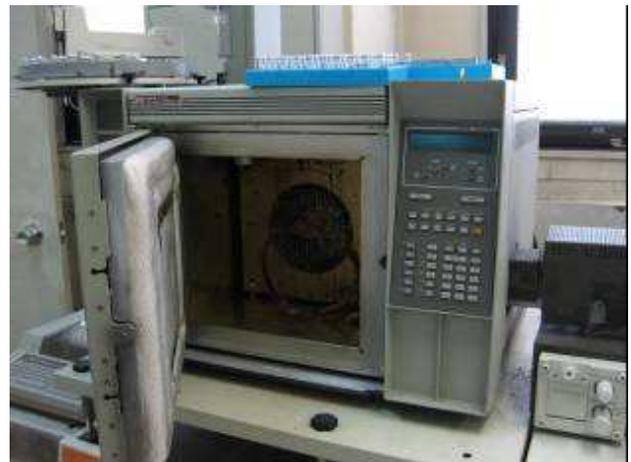
■ガスクロマトグラフ質量分析計破損
