3.2 管路の被害状況とその要因・課題

3.2.1 調査にあたって（留意事項）

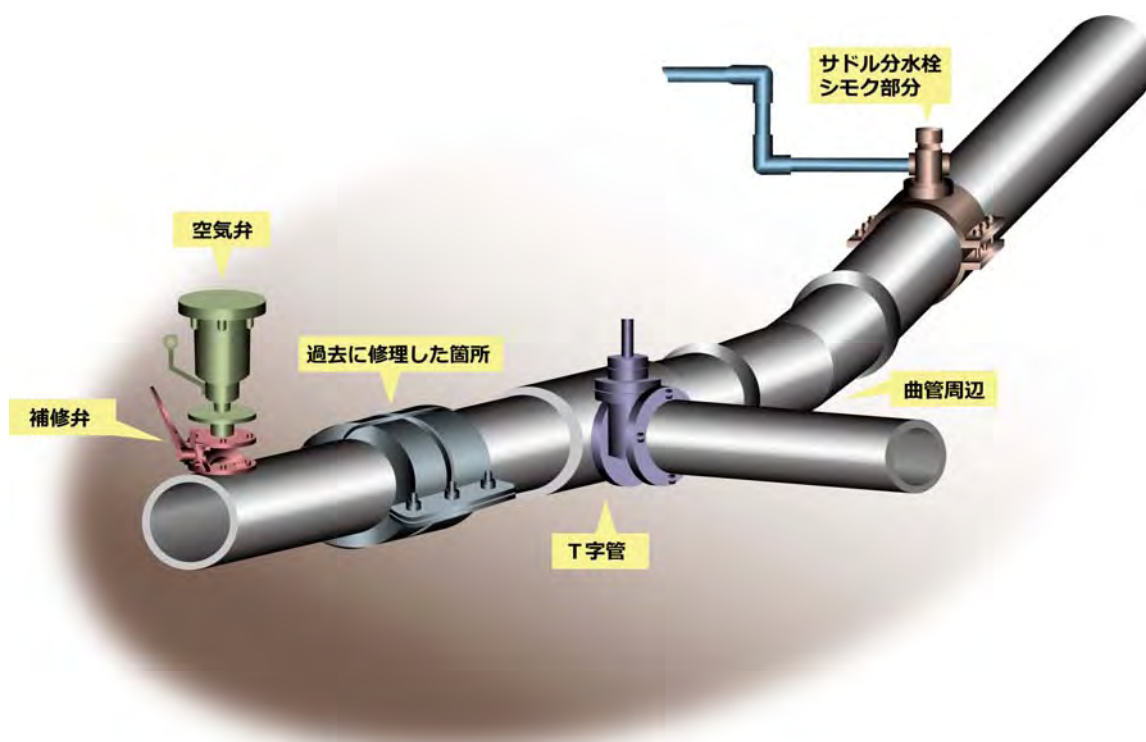
図 3.30 導送配水管の典型的な被害箇所

本管の大部分は直管で構成されており、継手部の被害が多いが管種によっては直管部の折損などの被害もみられる。特に T 字部の分岐下流の管路において仕切弁よりも本管側で被害が発生した場合は、本管の仕切弁も使用して復旧時に管理断水を行う必要があるため、復旧に大きな支障が生ずる。また、仕切弁のほか、空気弁やサドル分水栓部、過去の補修箇所などは、被害を受けやすい箇所であると考えられる。

管路は、分岐部や曲がり部の異形部で地震による応力を集中的に受ける場合があり、破損がみられた。同様に、管路と構造物やブロックの取合部は、地震による挙動が異なるので歪みが集中してしまい、管路が破損するケースがみられた。また、T字管の分岐部から下流の仕切弁までの支管の区間の破損がみられたが、復旧にあたっては本管側もバルブを閉止して通水を停止する必要があるため、工事も大がかりになり、管路網の通水機能に対する影響が極めて大きかった。

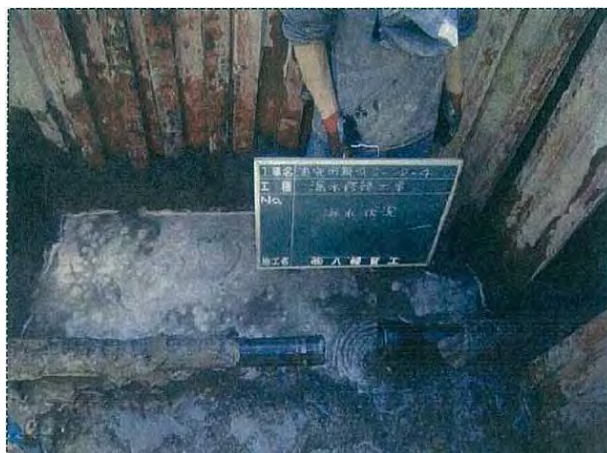
継手形式では、A形やK形はT形に比べ使用量は多いと考えられるが、被害はT形が多かった。T形の被害はほとんどが継手の離脱であり、K形では継手の破損の割合が高くなり、A形はその中間である。T形は継手部にボルト等の材料を使用していないことから、継手の破損が起きにくいことも考慮すべきであるが、被害のほとんどが継手の抜けである点は特徴的である。

写真 3.8 ダクタイトイル鑄鉄管の継手部の離脱状況（千葉県浦安市）

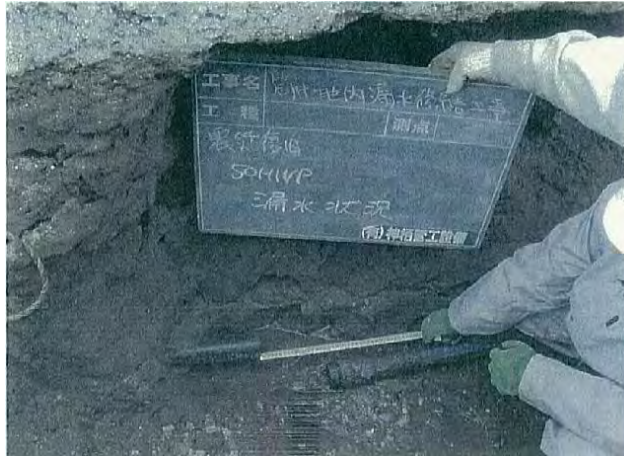
写真 3.9 硬質塩化ビニル管の被害状況（茨城県神栖町）

また、特徴的な被害として、VP-RR の離脱防止金具が金具ごと離脱している例、さらに金具を継手部（受口）の先端側に設置するタイプの離脱防止金具では、金具が食い込み、継手部（受口）を破損させているようなケースもあった。

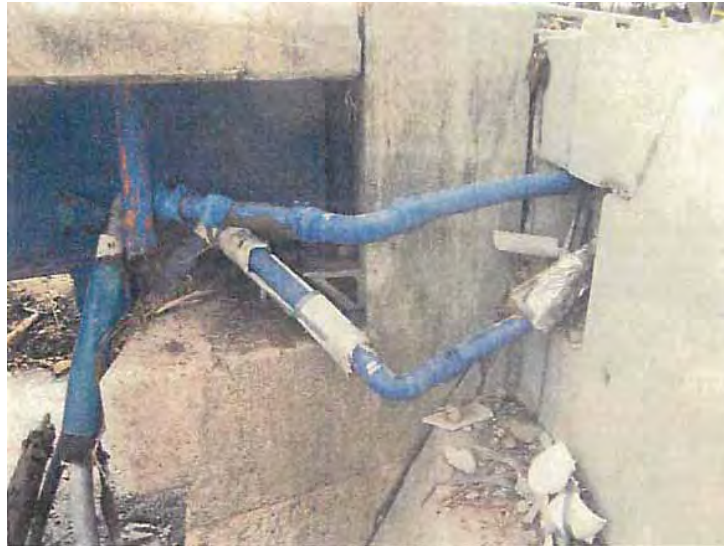
融着継手は、災害査定資料で確認された範囲では、φ50mm で1箇所、φ75mm で2箇所の計3箇所の被害が確認されたが、いずれも津波による被害であった。このうちφ50mm は管体が黄色であり、ガス用の管を流用したか、あるいはガス管を誤認している可能性がある。また、φ75mm は水管橋接続部であり、水管橋が流出した際に埋設部の管体ごと引き出されて破損したとみられるケースである。

写真 3.10 EF 接合管被災部（左側が水管橋流出部）

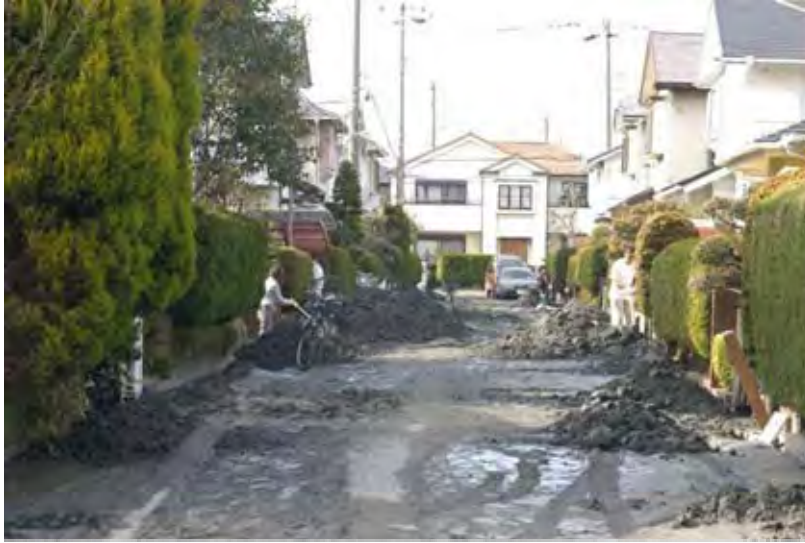
写真 3.11 液状化の状況(千葉県幕張地区)

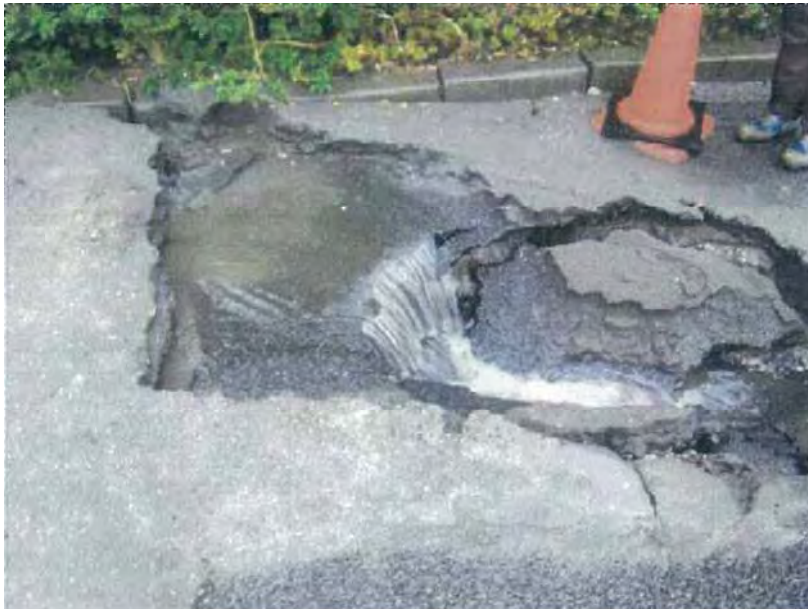
液状化による被害かどうかは災害状況写真である程度判断するしかなく、判定は十分ではないが、継手離脱の被害箇所の中には 10cm 以上のかかなり極端な抜け方をしているケースもあり、液状化による極端な地盤変状があった可能性がある。

また、水道管内の水が抜けた後に土砂が管内に入り込んで管が破損していなくても洗管しないと使えないという被害事例があり、この場合、復旧のために管を切断して排水洗浄する必要があった。

写真 3.12 液状化被害の状況(千葉県浦安市)

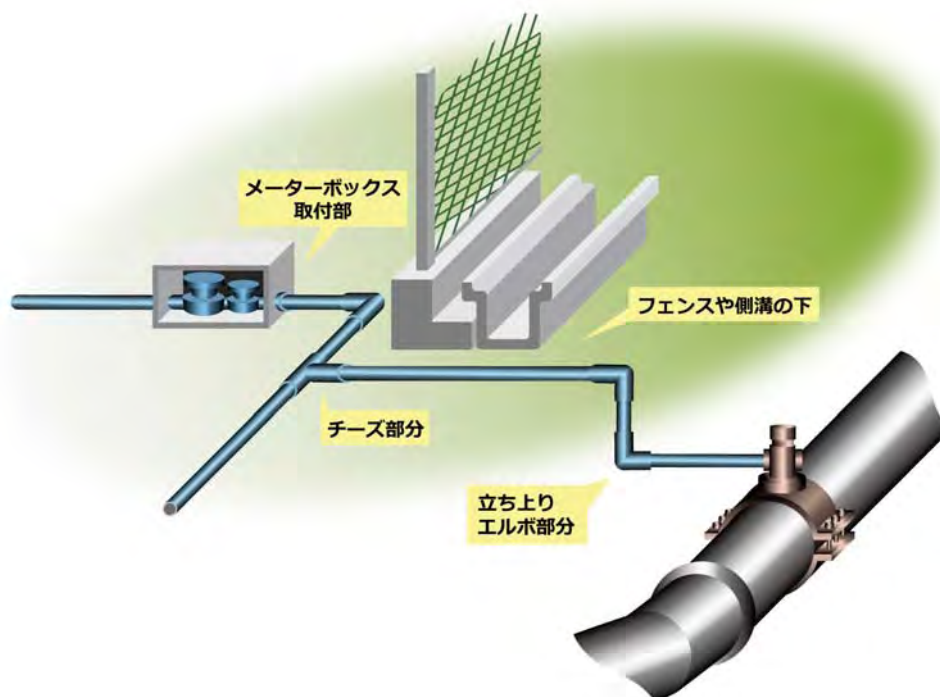
図 3.34 給水管の典型的な被害箇所

給水管は、本管からサドル分水栓で取り出す場合が多いが、その取り出し部の被害が比較的多い。分岐からメーターまでの配管は、下水道等の他企業管、側溝、水路などが障害物となり、それらを避けて曲部の多い配管を行うため、この部分が被害を受けやすく、多くの被害が発生している。また、止水栓、メーター周りの給水管はボックスとの接触や接合部が多いためこの部分の被害も多い。

給水管の施工現場では、下水道の管きよやマンホール、側溝、その他の埋設構造物等为了避免配管しなければならない事例が多い。また、給水管の分岐部等では位置や角度の調整のための取回し（施工上の都合により立体的に管と管が接続できるように、エルボ、チーズ等多数用いて管の位置を調整する作業）が必要となる。これらの部分は、地震に対して構造上脆弱であり、破損が顕著であった。

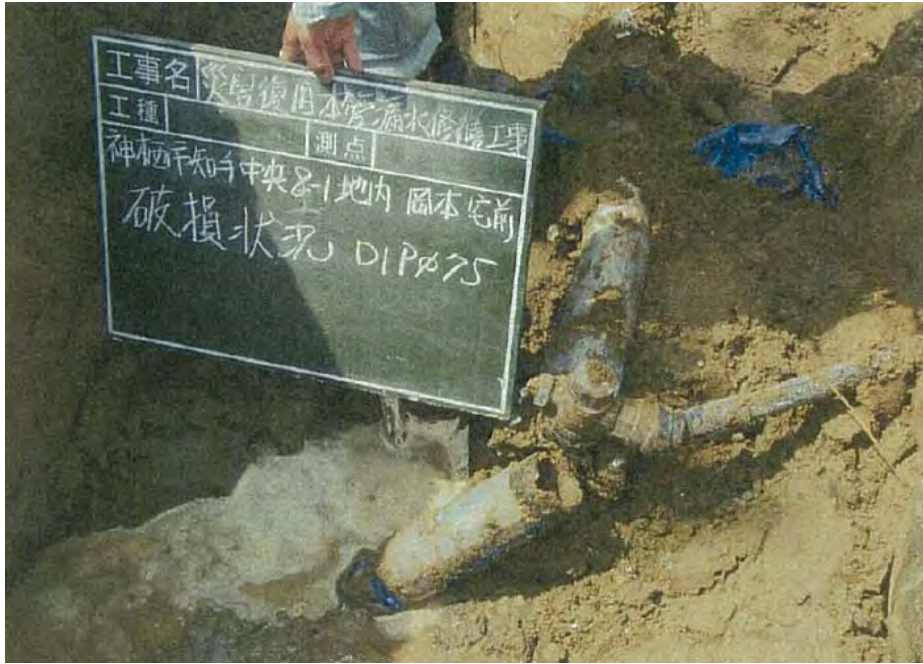
写真 3.13 サドル分水栓破損状況（茨城県神栖市）

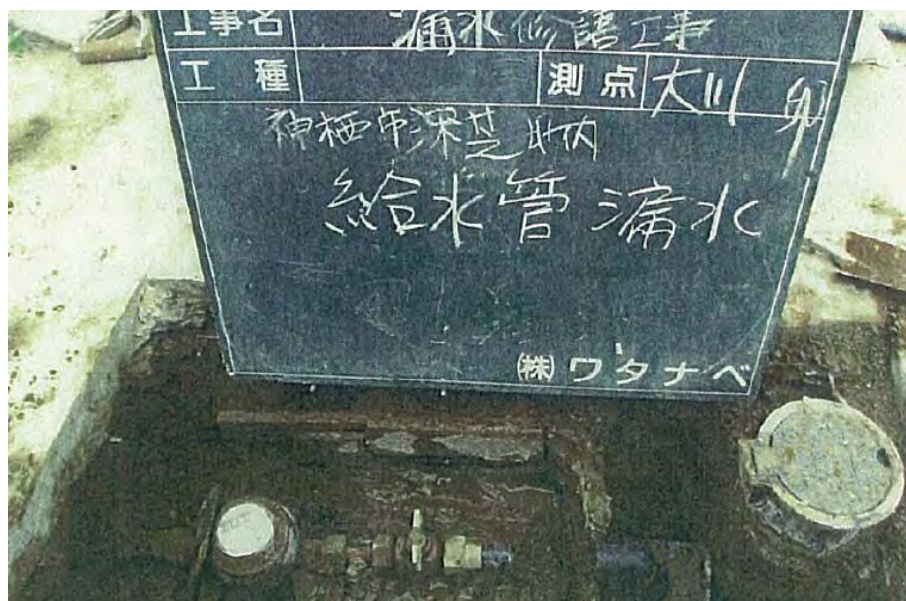
止水栓と関連して、給水メーター回りでの破損等が計 23 箇所確認された。

写真 3.14 給水メーター回り破損状況（茨城県神栖市）

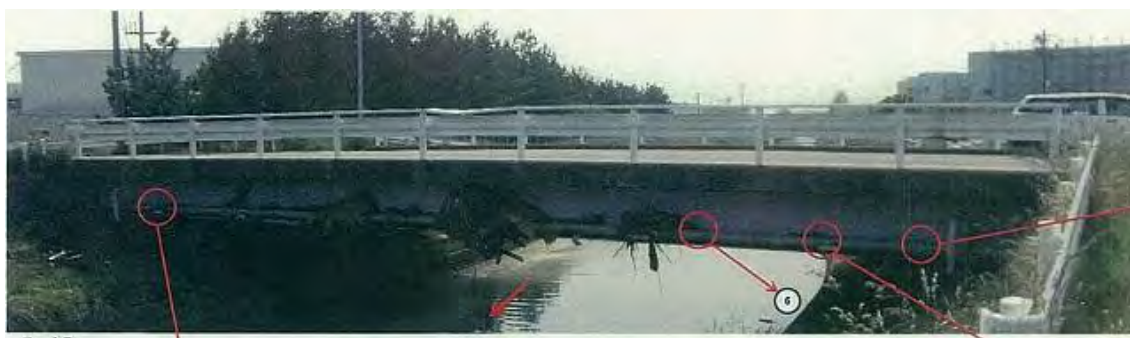
橋梁添架管はこれまで洪水対策等の観点から橋梁の下流側に設置することが多いと考えられる。今回の津波は押し波、引き波のどちらも破壊力が大きく、橋梁添架管は橋梁の下流側、上流側とも被害を受けていた。

写真 3.15 水管橋(橋梁添架管)の被害状況 (宮城県岩沼市)

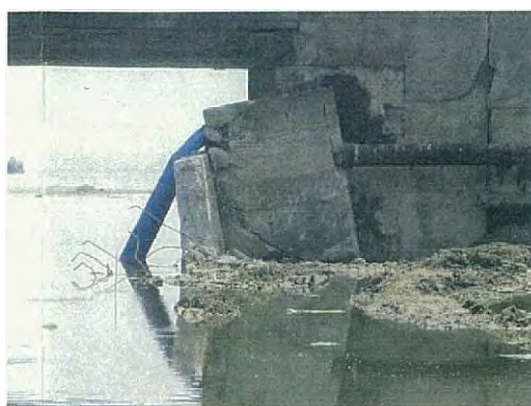
写真 3.16 水管橋(橋梁添架管)の被害状況 (福島県いわき市)

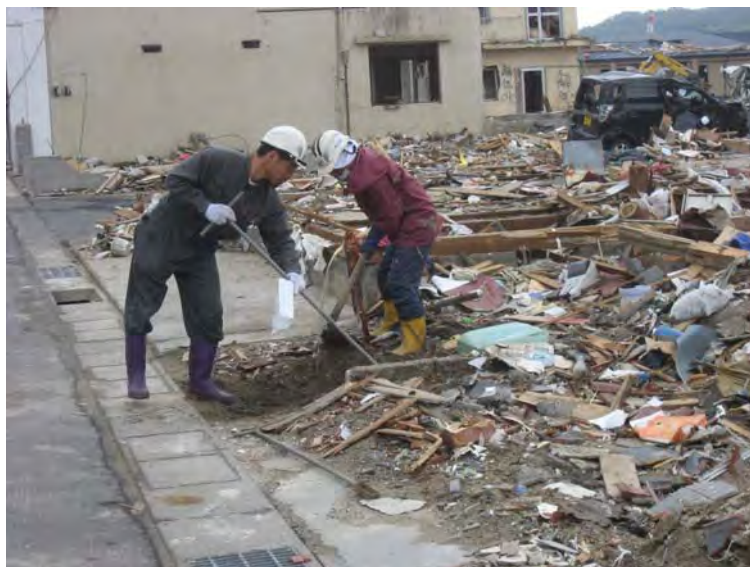
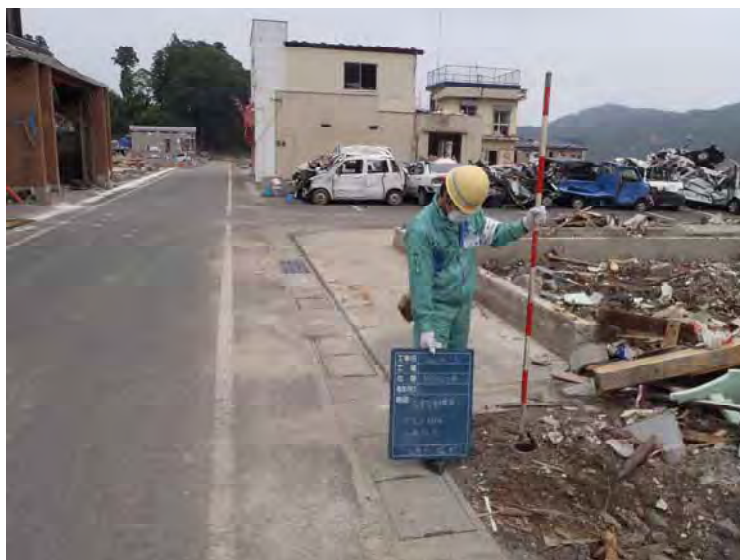
給水管についても導送配水管と同様に、津波による被害を詳細に把握することは困難であるが、沿岸部や河川周辺部および歩道等における被害が多い。なお、広範囲に津波の被害を受けた地域では、給水先の家屋等が流出したため、配水管の通水を行う場合、給水栓の位置と使用可否の確認作業を1栓ずつ行う必要があった。これは、復旧した配水管の水が給水栓を通じて漏出してしまふことを防ぐためである。津波被災地域は管路のみならず家屋があった場所が広範囲にがれきに埋まっているため、この確認作業は困難を極めた。

写真 3.17 家屋流出後の給水栓閉止作業（岩手県大槌町）
