### ③ 海底送水管

#### (4) 管路被害の総括

## 【補足資料2】 導送配水管の被災について（作業者総括）

### 【補足資料3】給水管の被災について（作業者総括）

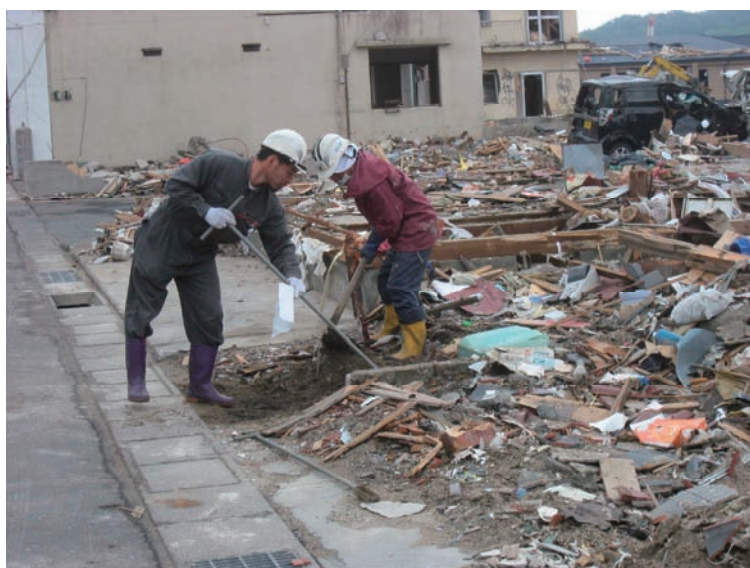
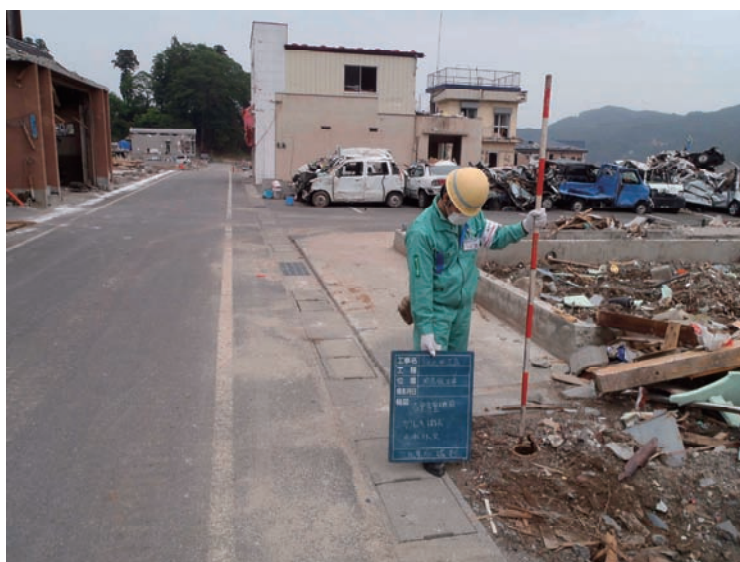
給水管についても導送配水管と同様に、津波による被害を詳細に把握することは困難であるが、沿岸部や河川周辺部および歩道等における被害が多い。なお、広範囲に津波の被害を受けた地域では、給水先の家屋等が流出したため、配水管の通水を行う場合、給水栓の位置と使用可否の確認作業を1栓ずつ行う必要があった。これは、復旧した配水管の水が給水栓を通じて漏出してしまふことを防ぐためである。津波被災地域は管路のみならず家屋があった場所が広範囲にがれきに埋まっているため、この確認作業は困難を極めた。

写真 2.23、2.24 家屋流出後の給水栓閉止作業（岩手県大槌町）

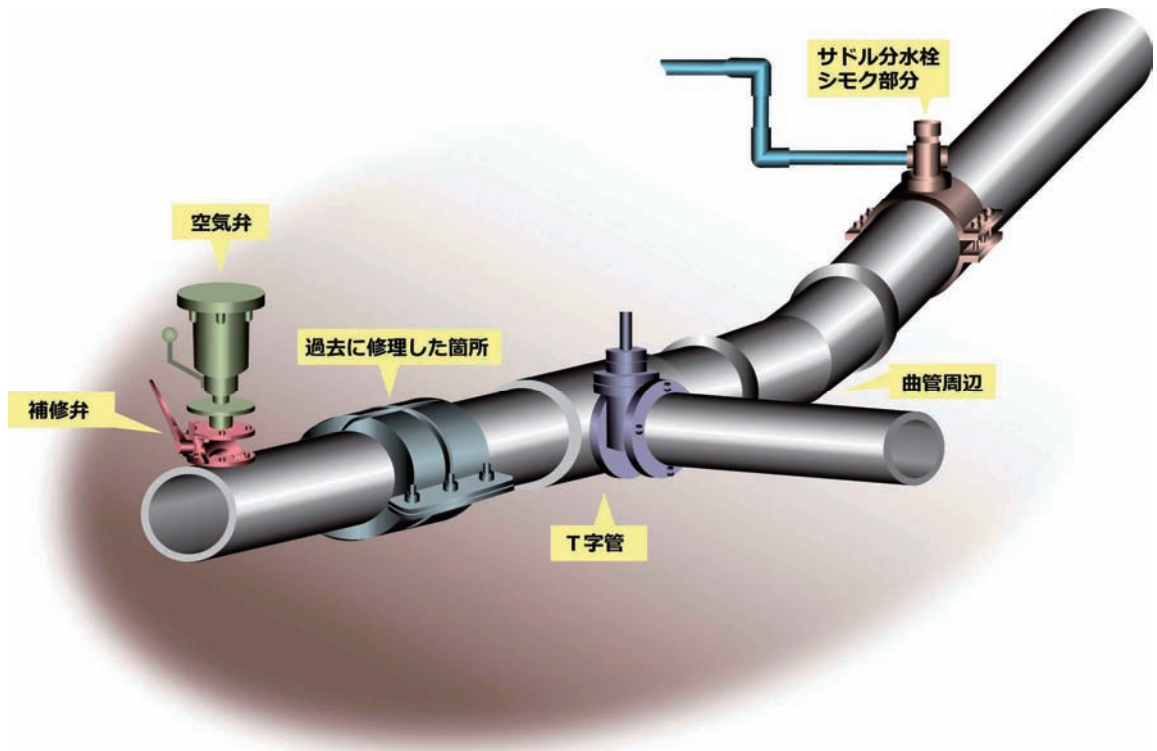
図 2.32 導送配水管の典型的な被害箇所

本管の大部分は直管で構成されており、継手部の被害が多いが管種によっては直管部の折損などの被害もみられる。特に T 字部の分岐下流の管路において仕切弁よりも本管側で被害が発生した場合は、本管の仕切弁も使用して復旧時に管理断水を行う必要があるため、復旧に大きな支障が生ずる。また、仕切弁のほか、空気弁やサドル分水栓部、過去の補修箇所などは、被害を受けやすい箇所であると考えられる。

管種によっては直管部が被害を受けたケースが顕著にあった。この被害の多くは、老朽化や腐食などによる管の劣化した部分等が地盤変状に追従あるいは抵抗できずに、破損や継手離脱が生じていた。

管路は、分岐部や曲がり部の異形部で地震による応力を集中的に受ける場合があり、破損がみられた。同様に、管路と構造物やブロックの取合部は、地震による挙動が異なるので歪みが集中してしまい、管路が破損するケースがみられた。また、T字管の分岐部から下流の仕切弁までの支管の区間の破損がみられたが、復旧にあたっては本管側もバルブを閉止して通水を停止する必要があるため、工事も大がかりになり、管路網の通水機能に対する影響が極めて大きかった。

コンクリート防護工は水圧による不平均力により管が移動して抜けが生じるのを防ぐためや、浅層埋設時等に管を保護するために行うが、そのコンクリート防護工が管路を固定し、管体自体が地震による応力を受け破損する事態が散見された。また、コンクリート防護工は国道横断部のように本来施工が難しく仮設も難しい場所等で行われており、コンクリート防護により破損箇所が特定しにくく、補修の妨げになる場合もみられた。

ドレン管については、バルブ以降の立ち上がり配管部に力が作用して弁本体、あるいは継手部が破損したケースが多くみられた。

また、離脱防止金具等を使う管種においては、その離脱防止金具を用いていない箇所で地盤の変位が発生し、漏水に至るケースが多くみられた。

可とう管、伸縮管の抜けは水管橋や浄水場内等で目立った。これらはもとより管が変位して被害を受けやすい場所に設置されていることを考慮すべきであるが、想定を超える地盤変状による変位や伸縮により被害を受けているケースは少なくなく、可とう管の設計偏芯量を十分に確保することの重要性が明確になった。

異種管接続用のジョイント部（AC ジョイントやSV ジョイント等一連の材料）での離脱が観察された。これまでの耐震化の検討は主として管種別に行われているが、管種が変化する地点は地震時には弱点となっていた。

また、袋ジョイント等で補修した部分の破損も観察された。これは、補修部分が、地震発生以前に破損していた弱点箇所であり、地震の際に再度破壊されたものと考えられる。また、袋ジョイントは基本的には応急復旧材料であり、必ずしも耐震性を有することを求められていない。この種の被害は災害査定資料では明確に記入されていないケースがほとんどであり、正確な状況の把握は困難であり、本調査では写真等で明らかに異種管接合部であるケースを中心に抽出したが、写真等では把握できず、抽出できなかった箇所もあると考えられる。

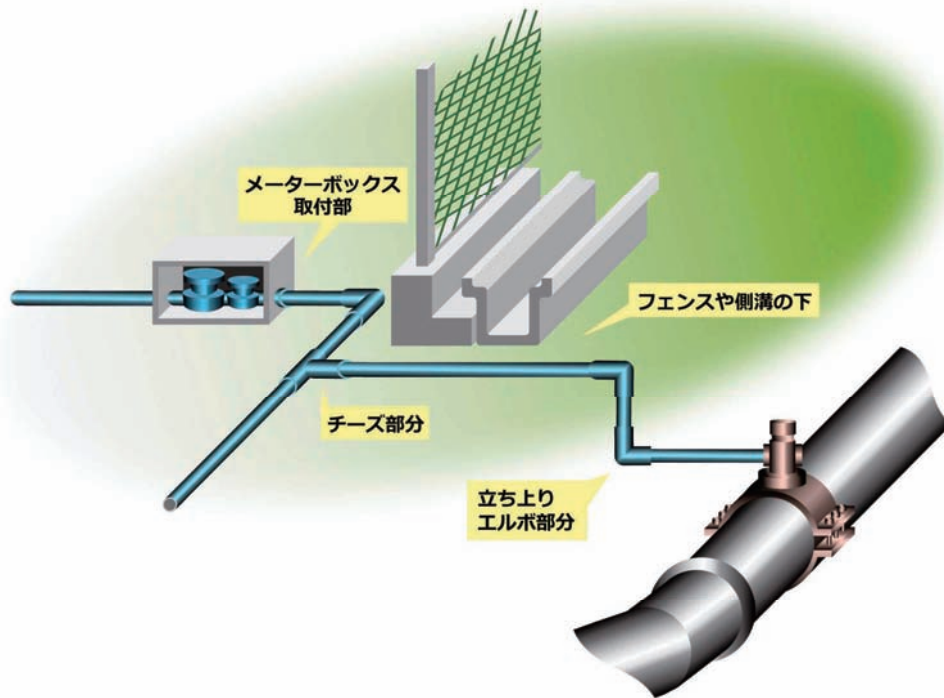
図 2.33 給水管の典型的な被害箇所

給水管は、本管からサドル分水栓で取り出す場合が多いが、その取り出し部の被害が比較的多い。分岐からメーターまでの配管は、下水道等の他企業管、側溝、水路などが障害物となり、それらを避けて曲部の多い配管を行うため、この部分が被害を受けやすく、多くの被害が発生している。また、止水栓、メーター周りの給水管はボックスとの接触や接合部が多いためこの部分の被害も多い。

配水管は更新して耐震化しながら、給水管は今回の地震で被害の多かった管種が残存しているような例が散見された。

給水管の施工現場では、下水道の管きょやマンホール、側溝、その他の埋設構造物等を避けて配管しなければならない事例が多い。また、給水管の分岐部等では位置や角度の調整のための取回し（施工上の都合により立体的に管と管が接続できるように、エルボ、チーズ等多数用いて管の位置を調整する作業）が必要となる。これらの部分は、地震に対して構造上脆弱であり、破損が顕著であった。
