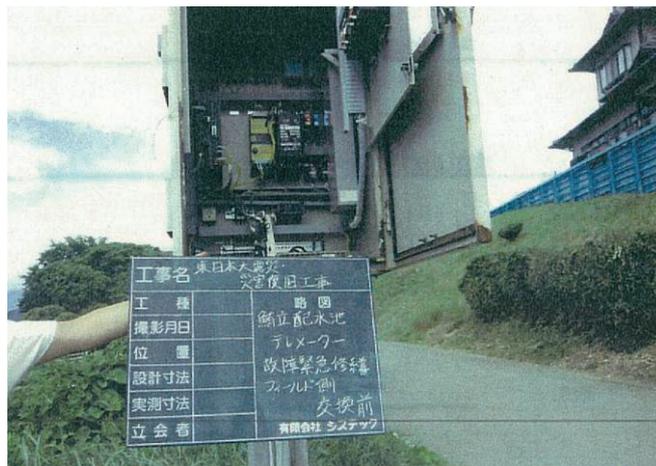
写真 4.33 鮪立配水池被災状況

- ・テレメータ 1 台 地震動で子局の機器内部短絡

テレメータ盤地震動で破損

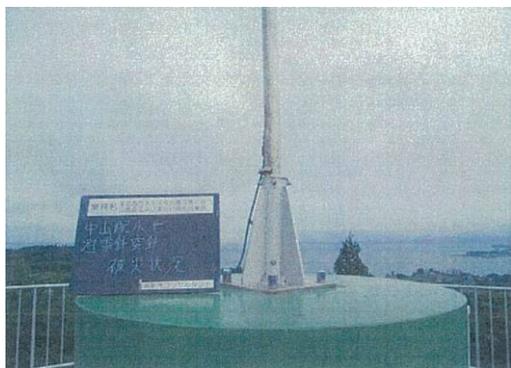
写真 4.34 中山配水池被災状況

避雷針ポール全景

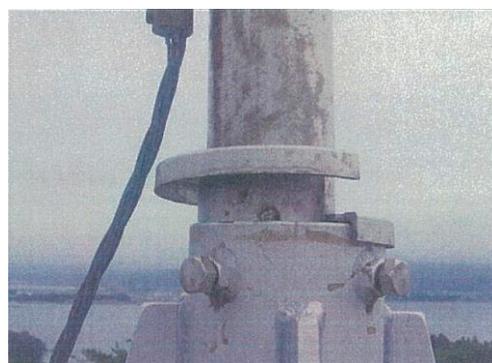
- ・避雷針ポール取付部鏝 1 個 地震動で避雷針ポールが破損

地震動で破損した避雷針ポールの顎部

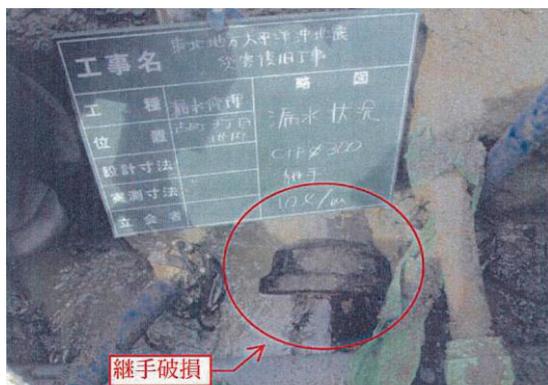
写真 4.35 配水管等被災状況

CIPφ300 継手破損

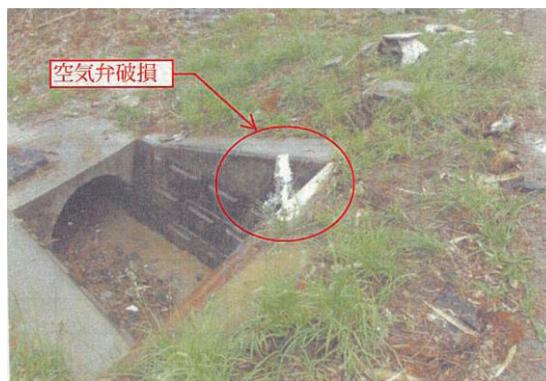
水管橋（独立）空気弁破損

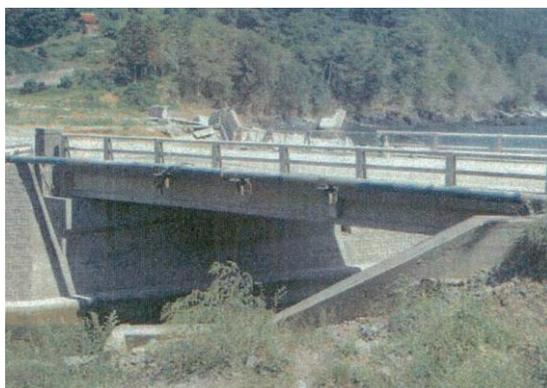
写真 4.36 水管橋地震被災状況

水管橋全景

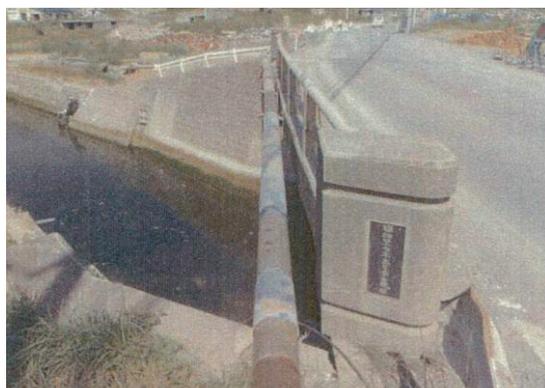
中央部管体(SPφ200)に亀裂

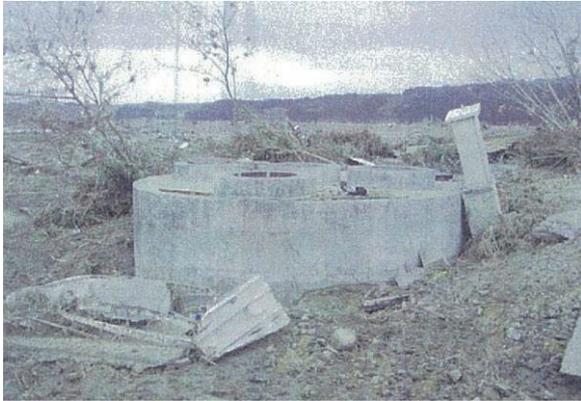
写真 4.37 新圃の沢水源地被災状況

被災した取水施設（浅井戸）全景（津波で損壊、右側の盤は取水ポンプ盤）

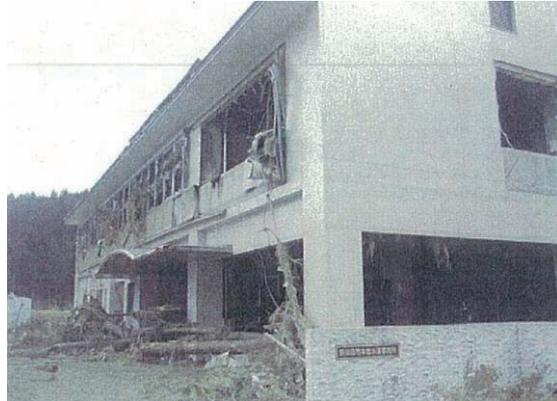
被災したポンプ所全景（津波で損壊）

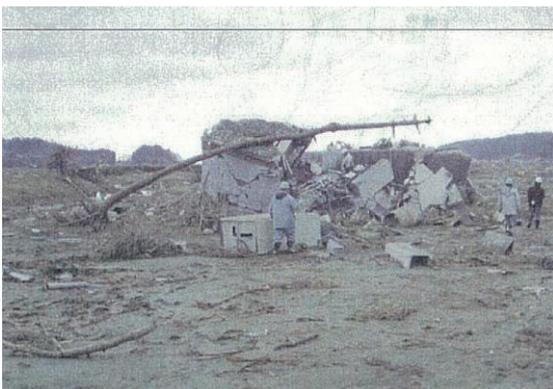
写真 4.38 新南明戸水源地被災状況

被災した水源地（浅井戸）の全景

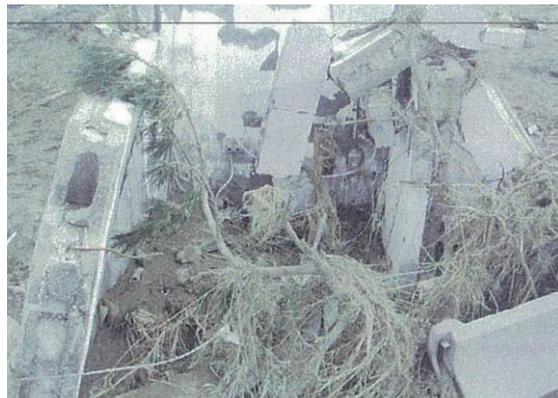
滅菌室津波で損壊

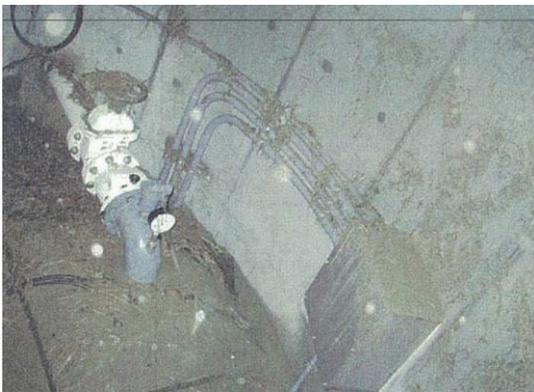
写真 4.40 新南明戸水源地被災状況(その1)

取水井内部（左側は取水ポンプ、異物が流入）

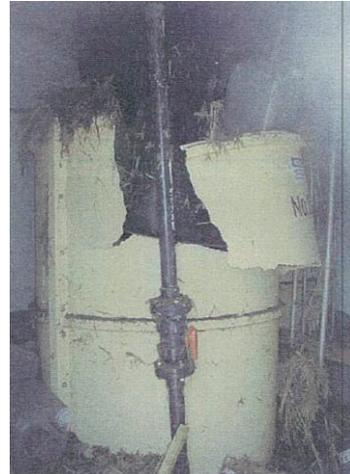
津波で損壊（FRP製）した次亜貯蔵槽

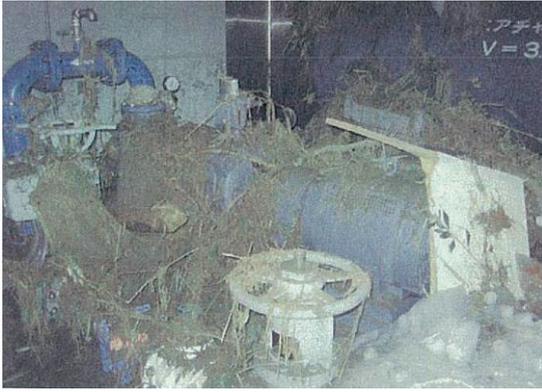
写真 4.41 新圃の沢水源地被災状況(その2)

導水ポンプ設備が津波で冠水した

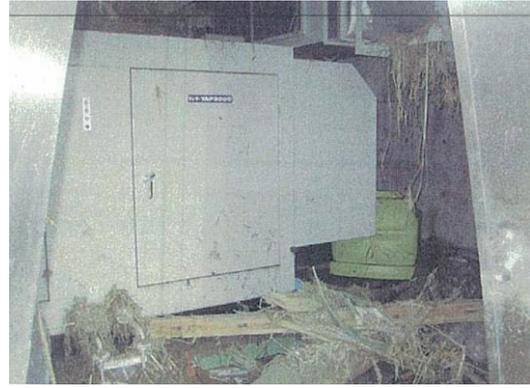
自家発電装置が津波で冠水・絶縁劣化
(電動機浸水で絶縁劣化、異物が流入している)

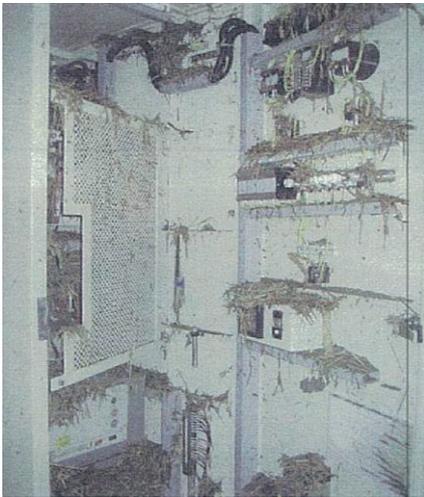
津波で配電盤冠水
(絶縁劣化、異物流入)

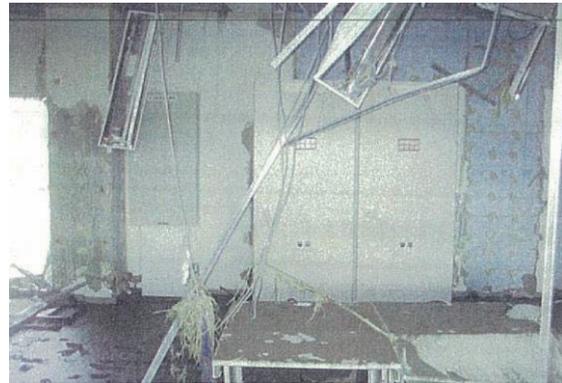
津波で二階管理室のテレメータ設備冠水、天井の部材損壊

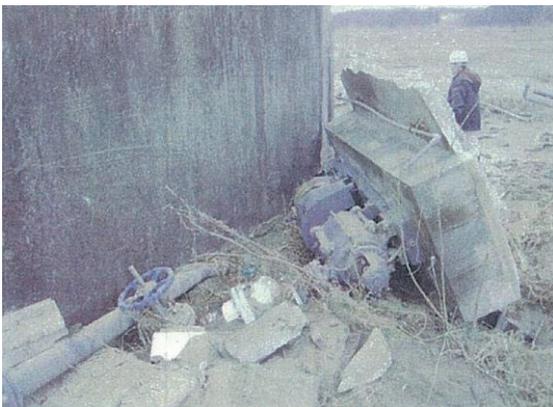
写真 4.42 新南明戸水源地被災状況

導水ポンプが津波で流失・損壊

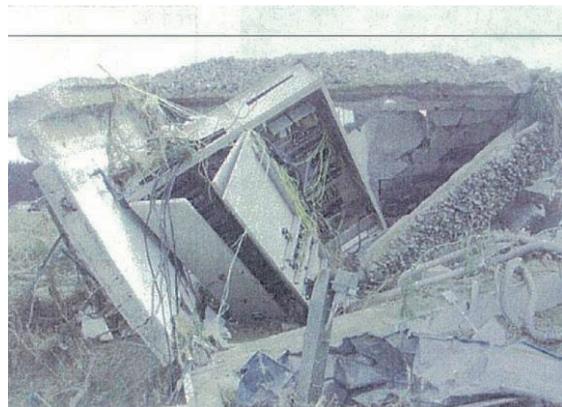
導水ポンプ盤津波で流失・損壊

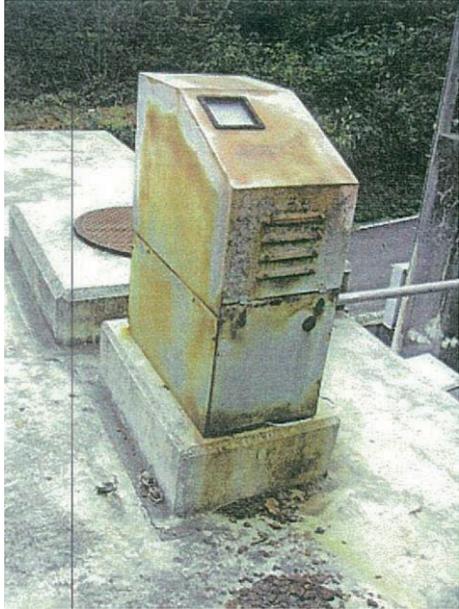
写真 4.43 狼の巣配水池被災状況

水位計外観

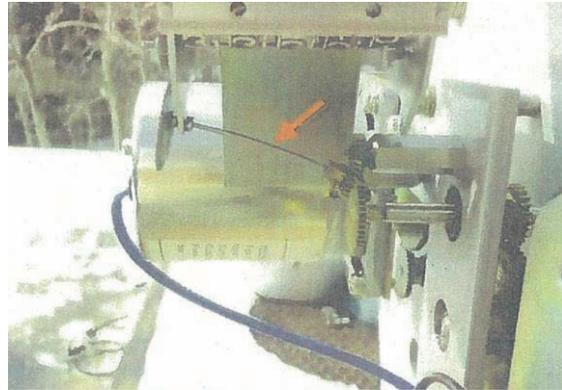
- ・配水池水位計 1 台 フロート式水位計
地震動でポテンションメータ駆動用歯車が折損
- ・検水ポンプ 1 台 地震動で破損

ポテンション用駆動歯車など破損

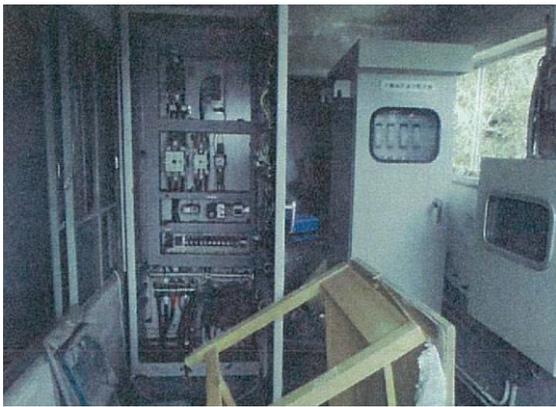
写真 4.44 磯草（大島）ポンプ場被災状況

津波で冠水・損壊した盤類

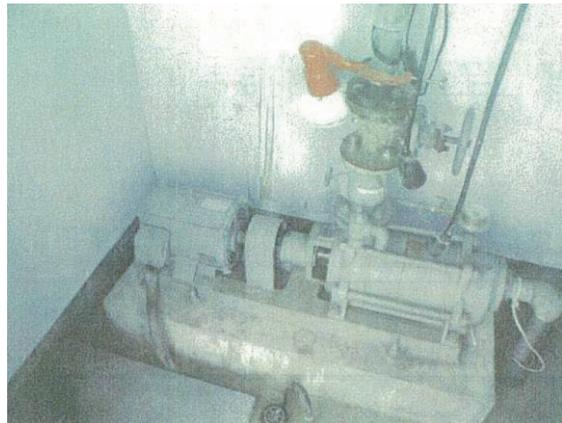
写真 4.45 浪板第二ポンプ場被災状況

ポンプ・電動機（津波で浸水し電動機絶縁劣化）

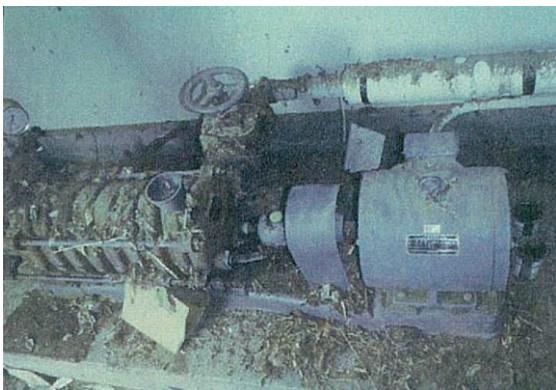
写真 4.46 小々汐ポンプ場被災状況

ポンプ・電動機（津波で浸水し電動機が絶縁劣化）

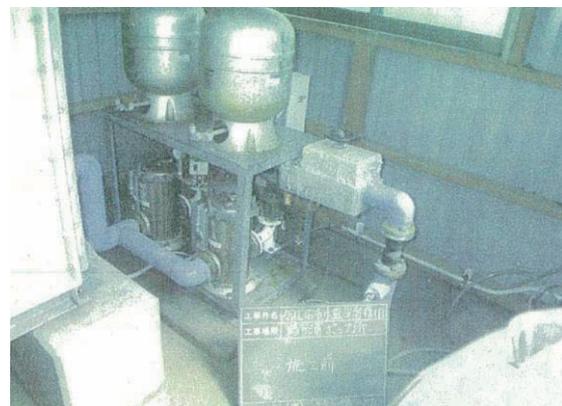
写真 4.47 鶴ヶ浦ポンプ場被災状況

津波で冠水・損壊した給水ユニット

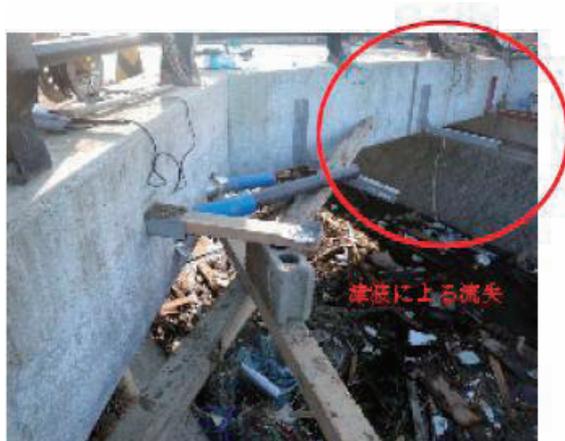
写真 4. 48 水管橋被災状況 (φ75、φ100)
