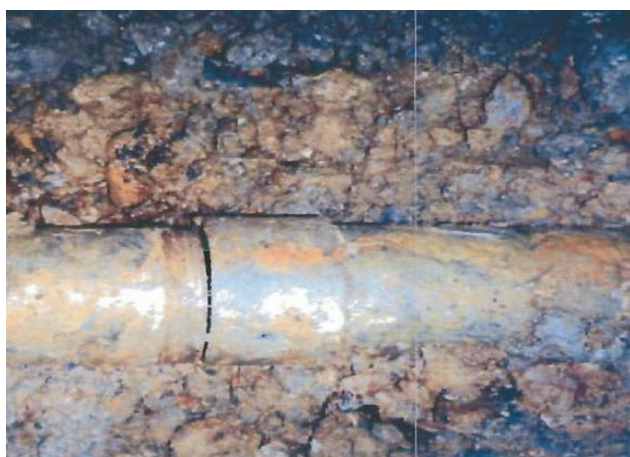
写真 4.1 SP150 (ネジ継手) の被害状況  
(継手漏水)

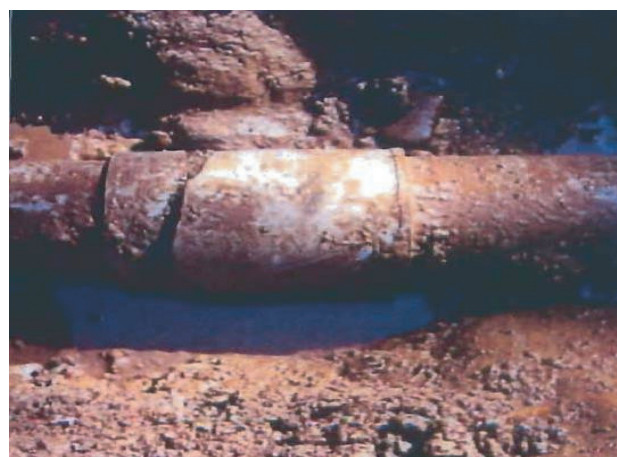
写真 4.2 VP150 (TS継手) の被害状況  
(継手漏水)

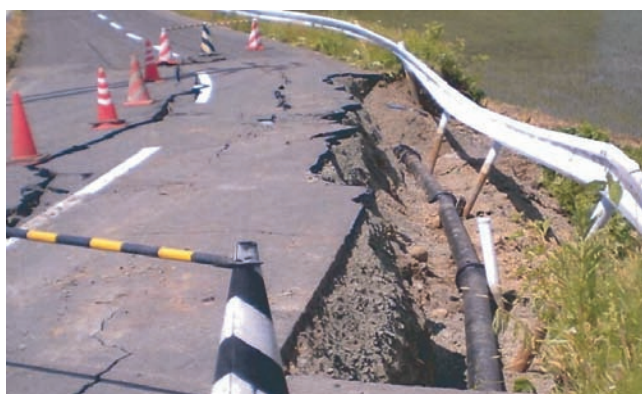
写真 4.3 DIP200 (K形) の被害状況  
(継手漏水)
