5章 構造物及び設備の被害状況

5.1 奥州市の被害

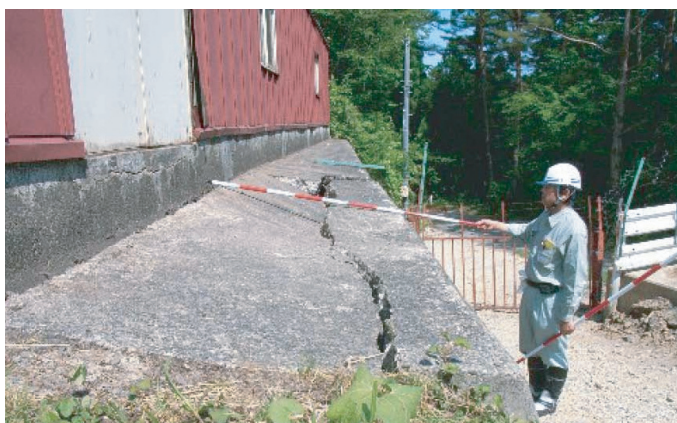
- ① 石渕簡易水道では谷子沢水源の濁度が上昇した。
- ② 北股簡易水道の北股浄水場では緩速ろ過装置が沈下し、ろ過能力が減少した。
- ③ 衣川簡易水道鳴沢水源が高濁度となり取水停止とした。
- ④ 衣川簡易水道の上立沢水源は、余震による取水口への土砂崩壊のため、水量が減少。
- ⑤ 取水施設では、石淵ダムの提体の一部に変状が発生、また胆沢ダムでは提体下段仮排水トンネルの呑口が閉塞した。
- ⑥ 谷子沢水源・尿前配水池のテレメーターが停電となり配水池水位・流量が正確に確認できない事態が発生した。

写真5.1 北股浄水場被災状況

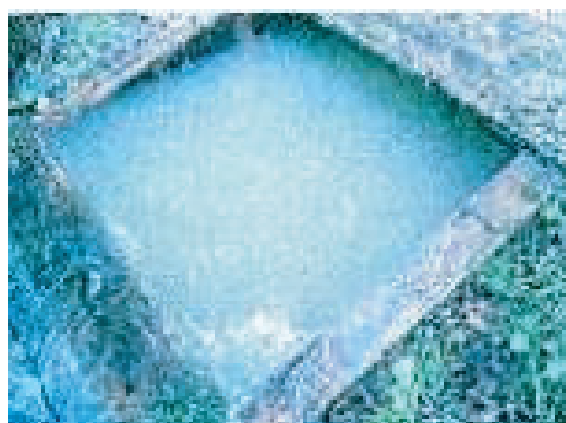
写真5.2 衣川簡易水道鳴沢水源高濁度状況
