5.6 郡山市の被害

5.7 いわき市の被害

5.8 本地震による被害の特徴

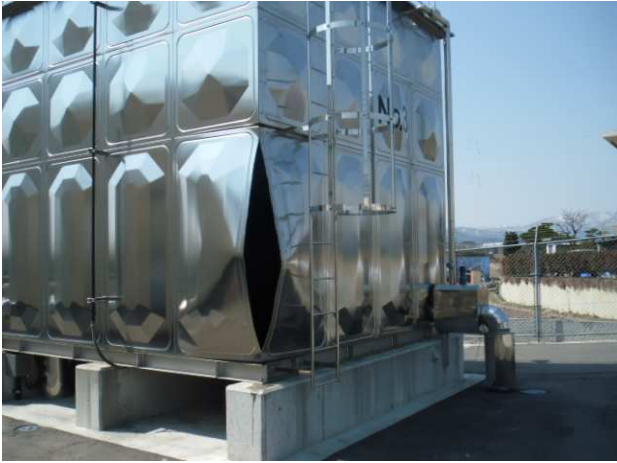
郡山市水道局では、水道局庁舎の被災（壁に亀裂、開口部の破損等）、浄水場の場内連絡管の破損・漏水（継手離脱、鋼管漏水）、オゾン発生機の冷却用ガス漏れ等が発生した。送水施設では新池下増圧ポンプ場の受水槽（V=160m³、ステンレス製）が地震動により破損した。緊急遮断弁は主要な配水池で設置されていたが、漏水量が少なく、遮断弁は作動しなかった。

■新池下増圧ポンプ場 受水槽破損 容量 160 m³

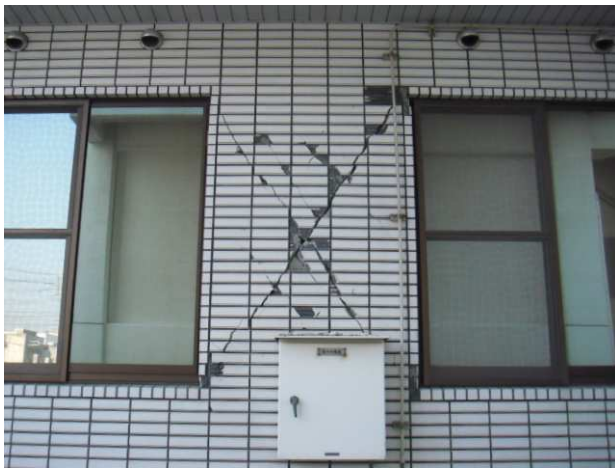
■水道局庁舎 壁の破損

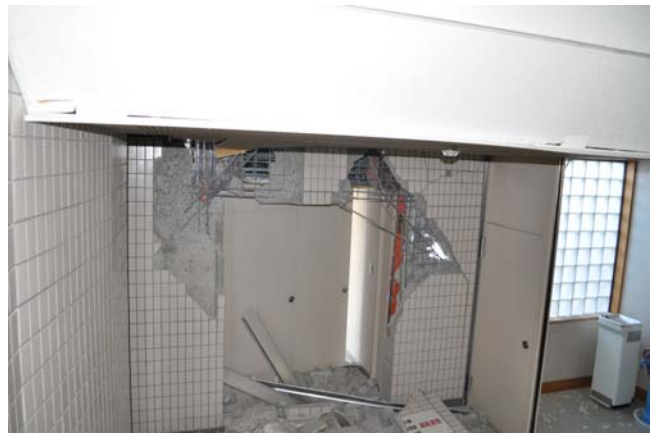
■水道局庁舎 開口部周囲の雑壁破損

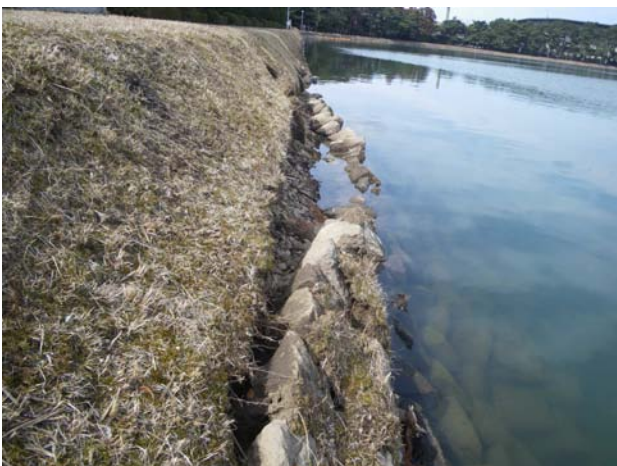
■豊田浄水場 貯水池石垣の崩れ

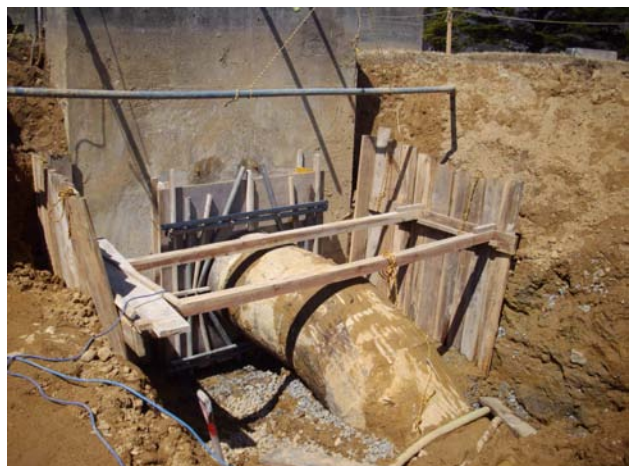
■堀口浄水場 急速混和池流出管漏水

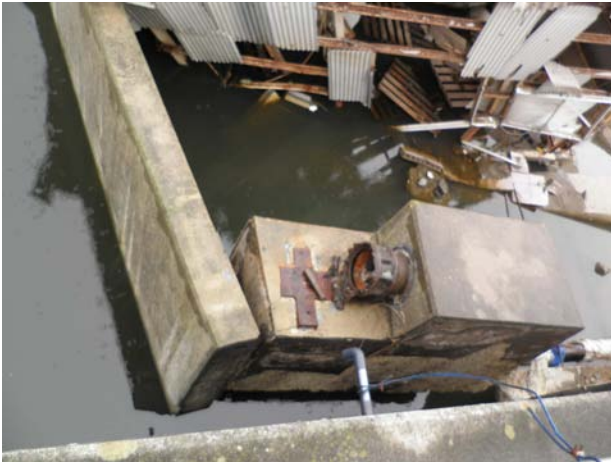
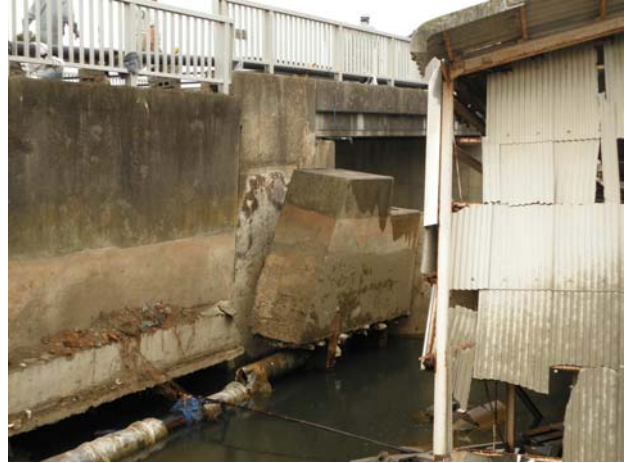
基幹管路の水管橋では2箇所被害が発生し、伸縮管に変形が生じた。また、配水支管であるが、小名浜地区の水管橋において、津波により上部工が流出し、橋台が移動する被害が発生した。

■小名浜地区 水管橋の津波被害

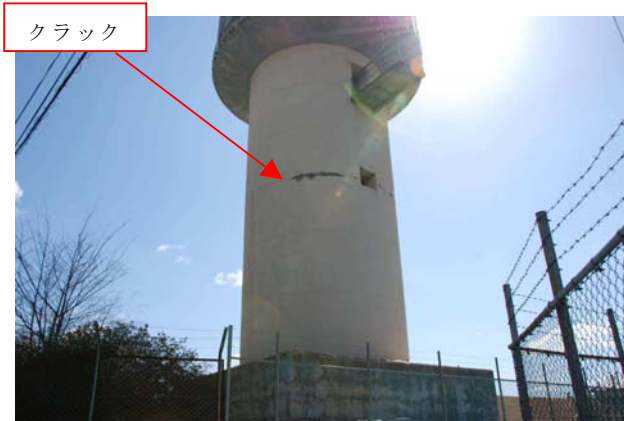
■八幡小路高架タンク 被害状況

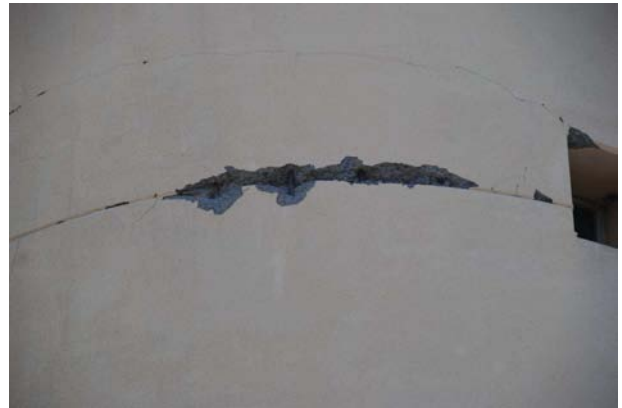
■八幡小路高架タンク クラック部拡大

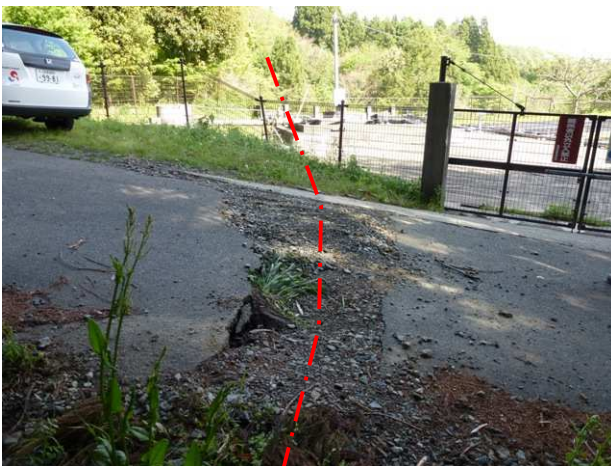
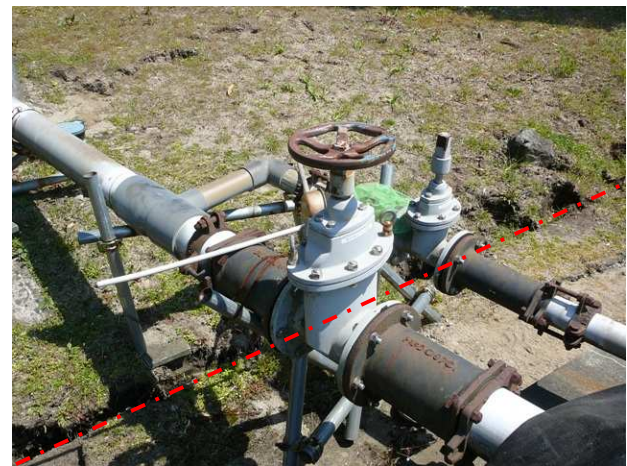
■鷹ノ巣浄水場災害状況（H23.4.11の余震（M7.0）で発生した地表地震断層による被害）
