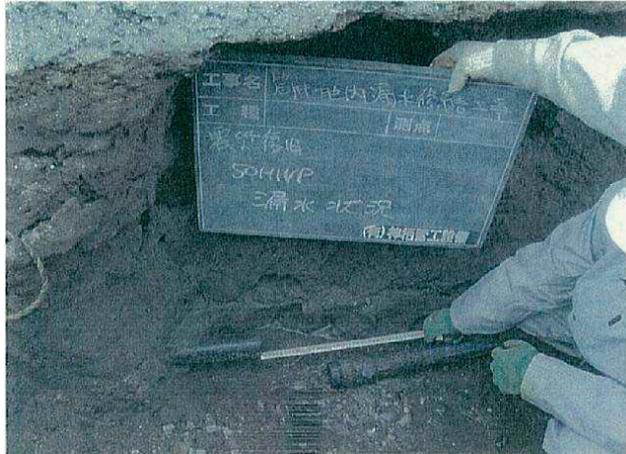
写真 2.15 硬質塩化ビニル管の被害状況（茨城県神栖町）

また、特徴的な被害として、VP-RR の離脱防止金具が金具ごと離脱している例、さらに金具を継手部（受口）の先端側に設置するタイプの離脱防止金具では、金具が食い込み、継手部（受口）を破損させているようなケースもあった。

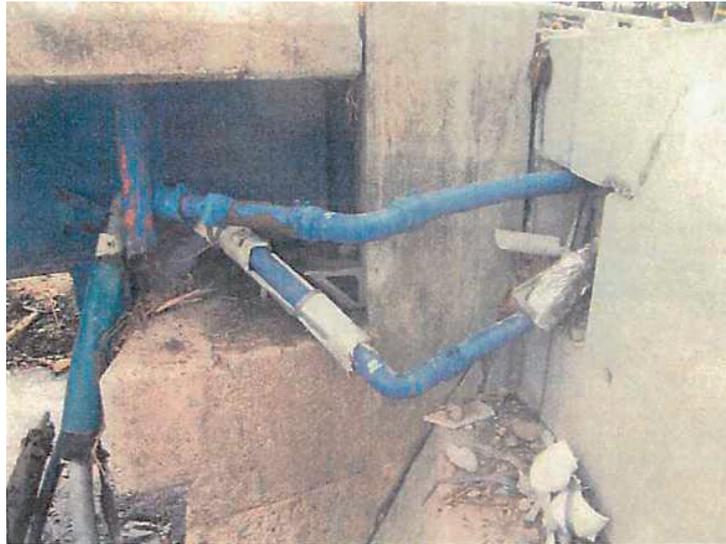
融着継手は、災害査定資料で確認された範囲では、φ50mm で1箇所、φ75mm で2箇所の計3箇所の被害が確認されたが、いずれも津波による被害であった。このうちφ50mm は管体が黄色であり、ガス用の管を流用したか、あるいはガス管を誤認している可能性がある。また、φ75mm は水管橋接続部であり、水管橋が流出した際に埋設部の管体ごと引き出されて破損したとみられるケースである。

写真 2.16 EF 接合管被災部（左側が水管橋流出部）

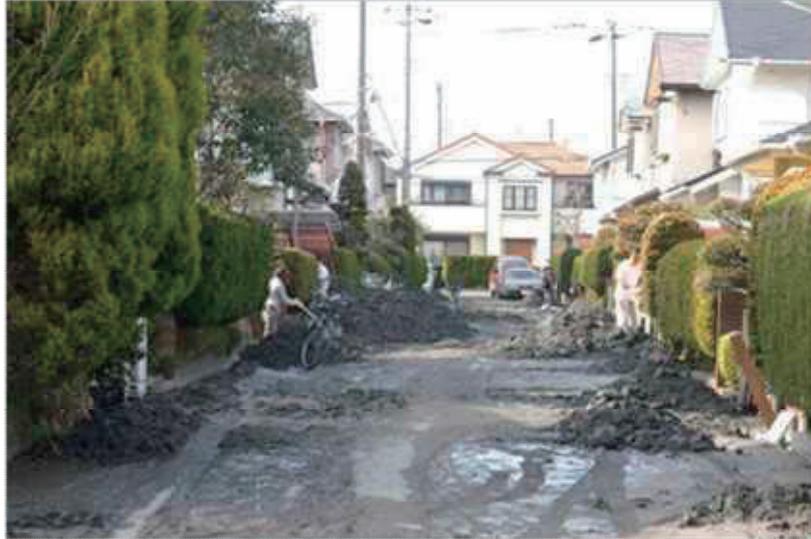
液状化による被害かどうかは災害状況写真である程度判断するしかなく、判定は十分ではないが、継手離脱の被害箇所の中には 10cm 以上のかかなり極端な抜け方をしているケースもあり、液状化による極端な地盤変状があった可能性がある。

写真 2.17 液状化の状況(千葉県幕張地区)

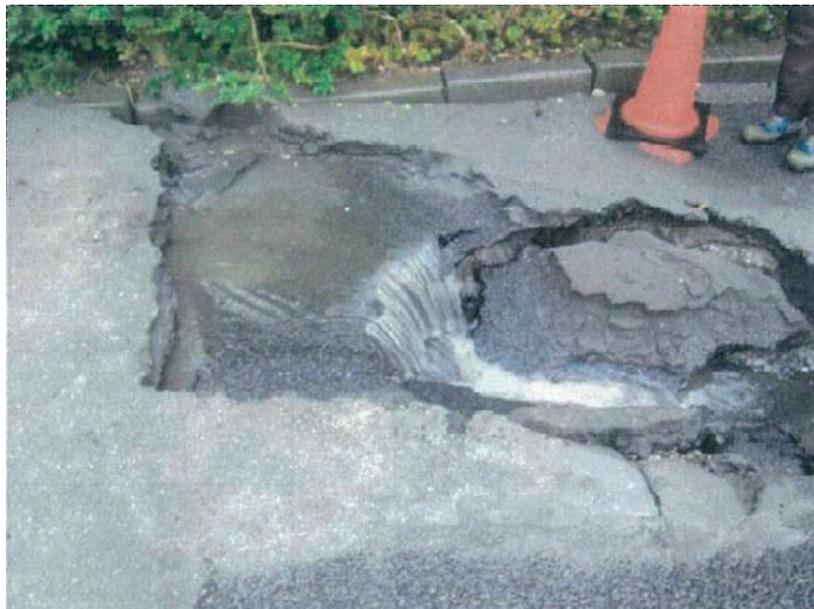
写真 2.18 液状化被害の状況(千葉県浦安市)
