2) 自家発電設備の使用状況等

3) 集中監視設備の監視状況等

3.1.5 まとめ

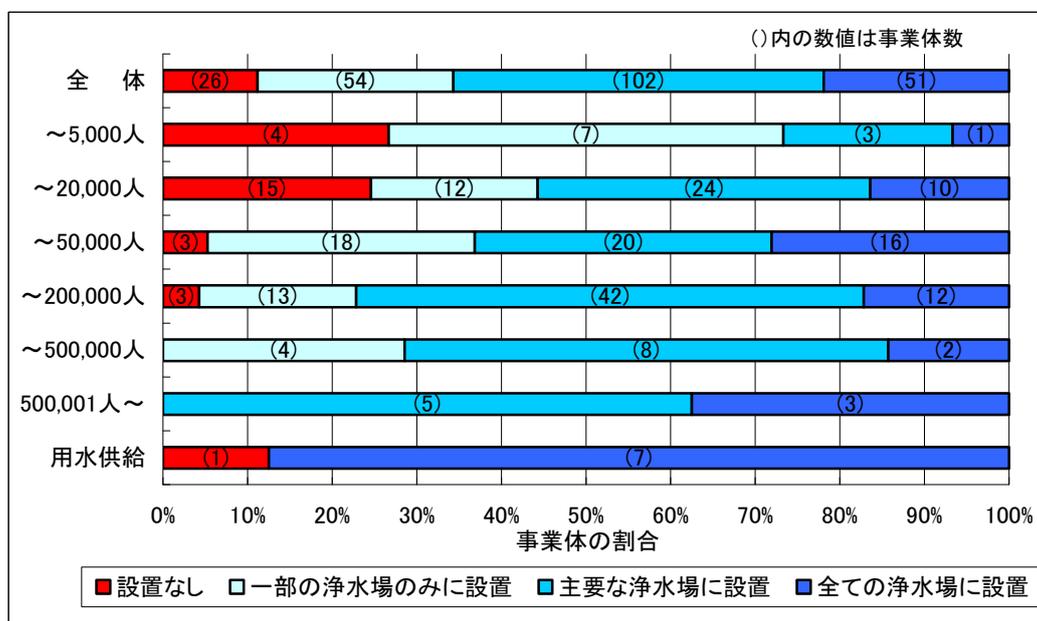
図 3.18 浄水場における自家発電設備設置状況

全体の自家発電設備の設置状況をみると、「全ての浄水場に設置」は 51 事業体（21.9%）、「主要な浄水場に設置」は 102 事業体（43.8%）、「一部の浄水場に設置」は 54 事業体（23.2%）、「自家発電設備の設置はなし」は 26 事業体（11.2%）となっている。

事業体規模別にみると規模が小さくなる程、自家発電設備を設置していない割合が高くなる傾向にある。

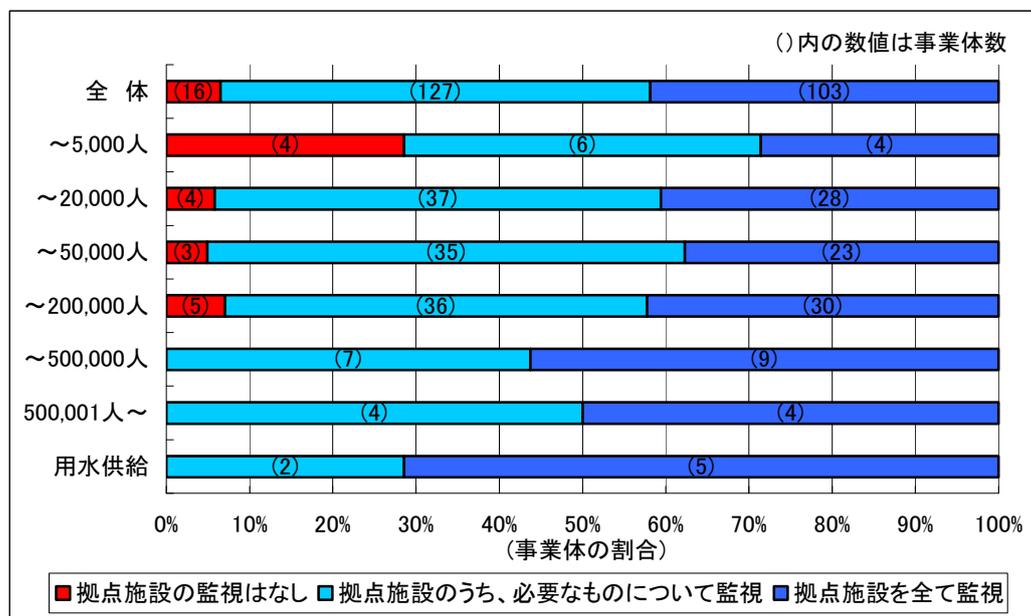
図 3.19 集中監視設備の整備状況

全体の集中監視設備の整備状況をみると、「全ての拠点施設を監視」は 103 事業者(41.9%)、「必要な拠点施設を監視」は 127 事業者(51.6%)、「拠点施設の監視はなし」は 16 事業者(6.5%)となっている。

事業者規模別にみると規模が小さくなる程、集中監視設備の整備は進んでいない状況にある。
