(3) 水道施設の被害状況

① 地震動・液状化・地盤崩落による被害

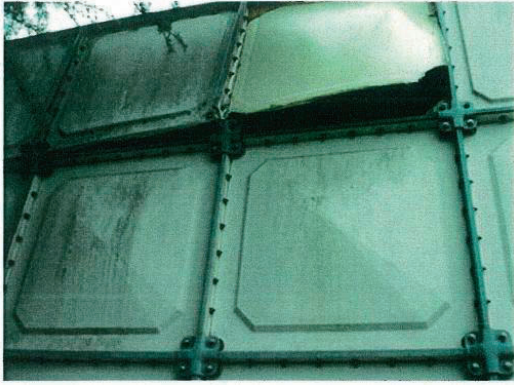
上水道、簡易水道事業を含めて配水池は63箇所を設置されており、その中で被害はFRP製とステンレス製で被害があった。ステンレス製配水池は、平成14年施工のレベル2地震動を考慮した構造であったが被害を受け、側壁、内部補強とも挫屈等が発生し、補修を必要とした。FRP製は、パネルが枠補強の離脱による破損やパネル自体が破損しているケースがみられた。

パネルが枠補強から離脱（複数あり）

写真 4.81 反町配水池（FRP パネルタンク）破損状況

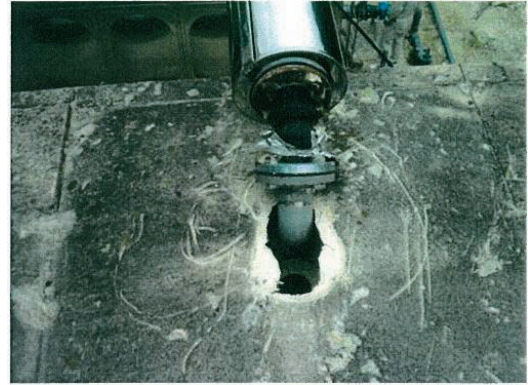
配管接続部パネル破損

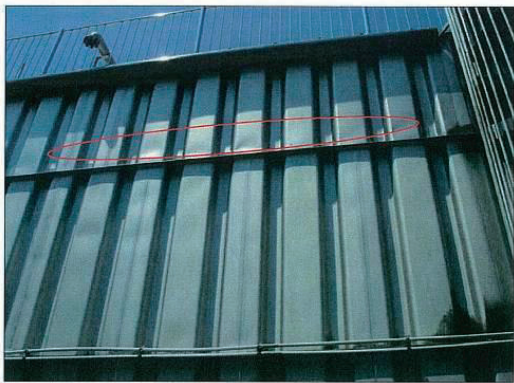
側板損傷（曲げ座屈による変形）

写真 4.82 姉齒配水池（ステンレス製）の被災状況

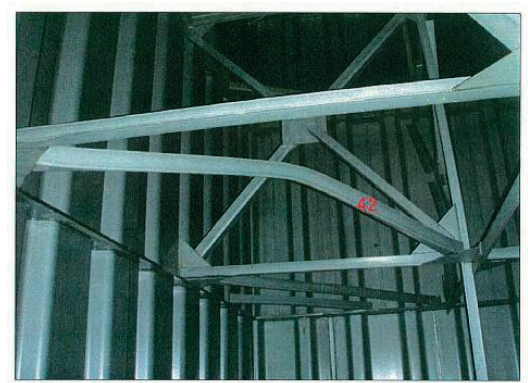
水槽内 斜材の変形（複数あり）

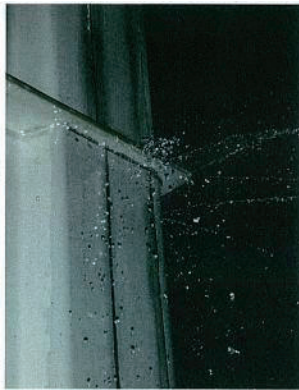
漏水状況

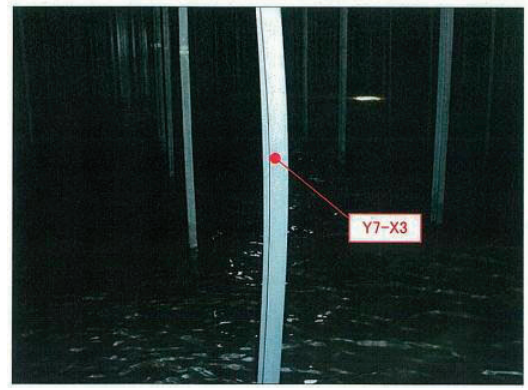
水槽内 柱の湾曲変形（複数あり）

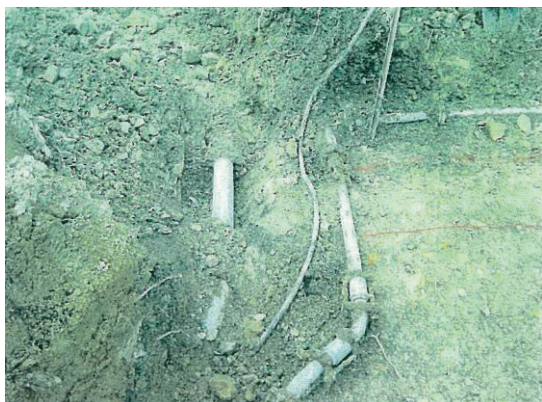
反町配水池場内配管被害

写真 4.83 場内配管 被災状況

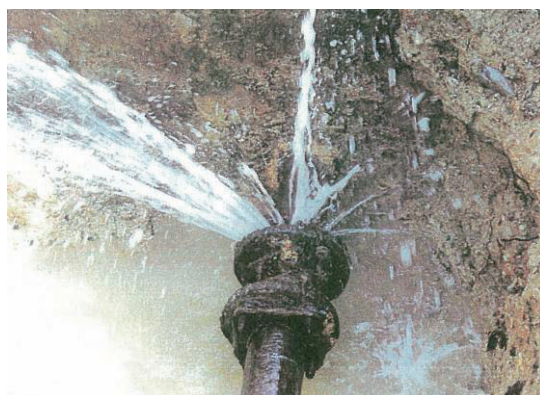
畑岡浄水場、φ100DIP 継手漏水

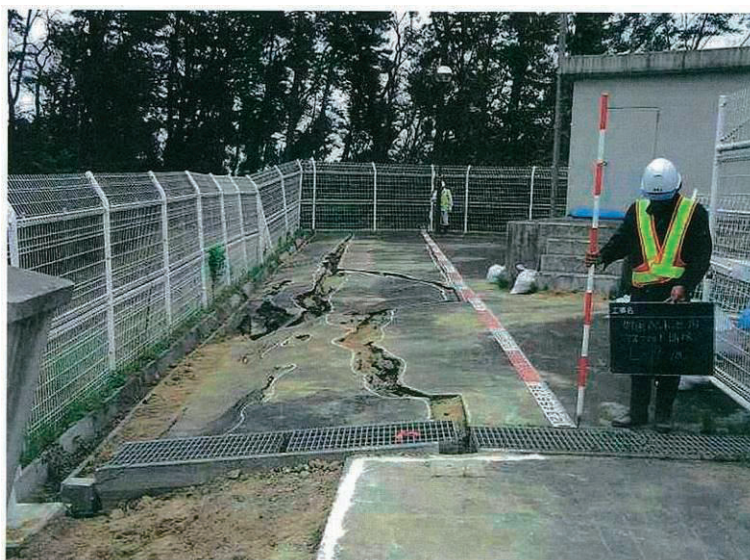
写真 4.84 姉齒配水池場内舗装 被災状況

姉齒配水池はステンレス製配水池が被害を受けた箇所であり、場内舗装もり面崩壊、地盤沈下によりひび割れ、亀裂が多数発生した。また、有賀配水池場内は法面、石積の崩壊、非常に大きな亀裂が生じた。その他にも6箇所と同様の被害が生じた。

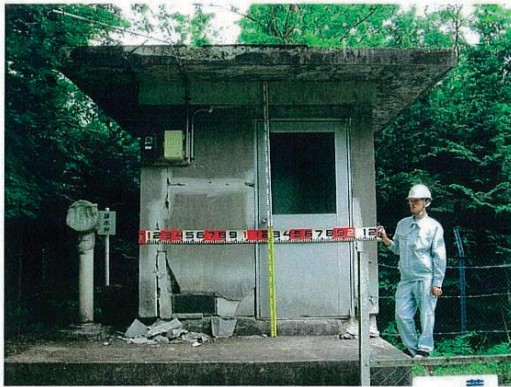
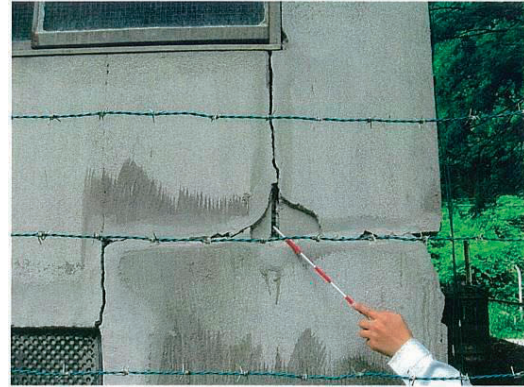
写真 4.86 の荒谷配水池滅菌室（鉄骨造）、写真 4.87 の越戸浄水場滅菌室（コンクリートブロック造）は、地震動によりクラックが発生して全損となった。本地震による建築構造物での全損被害は 8 箇所（コンクリートブロック 5 箇所、鉄骨造 2 箇所、木造 1 箇所）であり、栗原市だけで 2 箇所の全損被害があったことは、唯一の震度 7 を記録した地震動が影響したものと考えられる。

写真 4.86 荒谷配水池滅菌室（鉄筋コンクリート造） 構造損壊

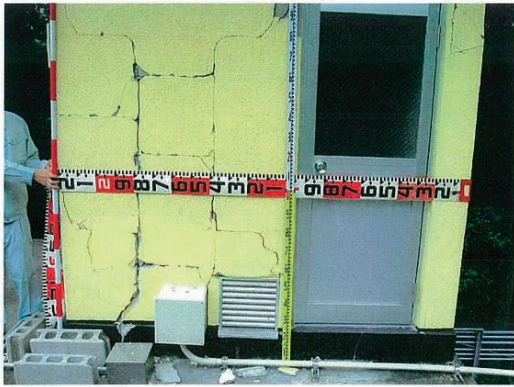
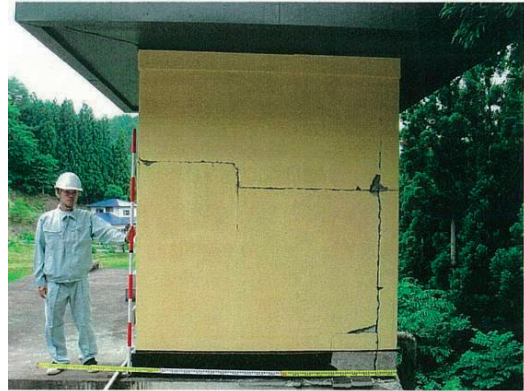
写真 4.87 越戸浄水場滅菌室（コンクリートブロック造） 構造損壊

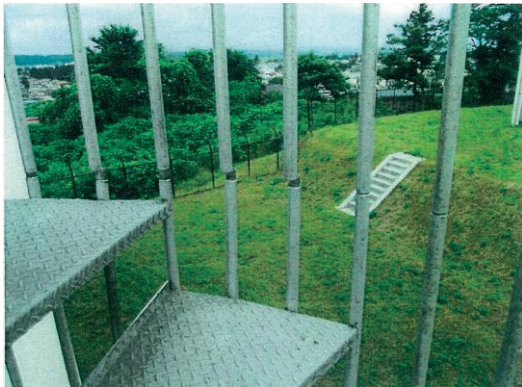
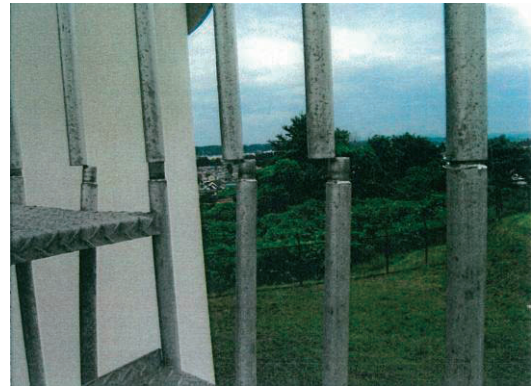
写真 4.88 薬師ヶ丘配水池螺旋階段被害（安全柵の抜け）

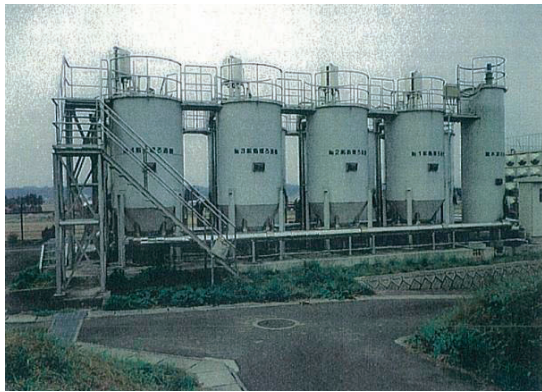
ろ過機全景

写真 4.89 御駒堂浄水場被災状況

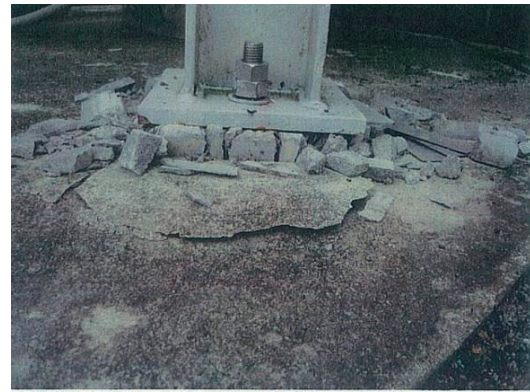
- ・コンクリート基礎 16 箇所 地震動でコンクリート基礎破損
- ・アンカーボルト 16 箇所 地震動でアンカーボルトが緩む

基礎コンクリートベース破損（4基分）

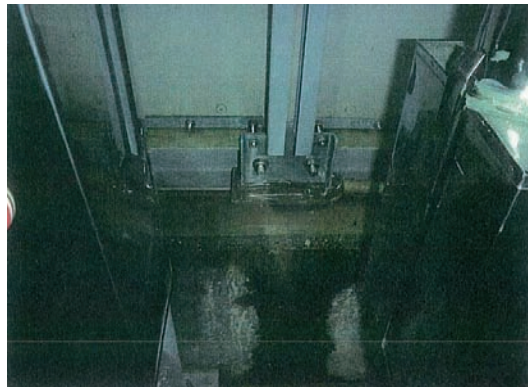
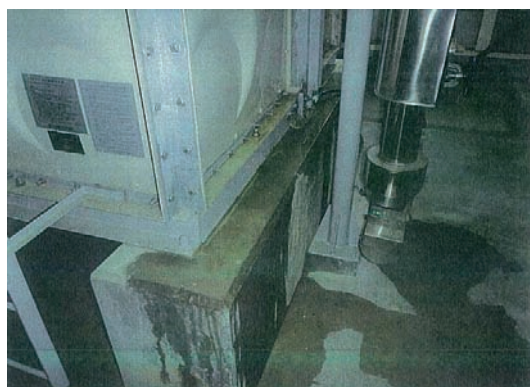
- ・照明器具 (天井吊り下げ) 4 台 地震動で照明器具が破損
- ・消石灰沈降槽 (パネルタンク) 1 槽 地震動で石灰沈降槽が破損・漏水

消石灰沈降槽（パネルタンク）破損・漏水（4箇所/槽）

写真 4.90 桐木沢浄水場被災状況

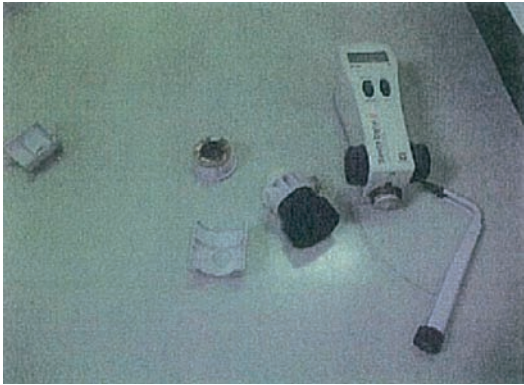
自動ビューレット落下で破損

写真 4.91 水道水質室検査センター被災状況

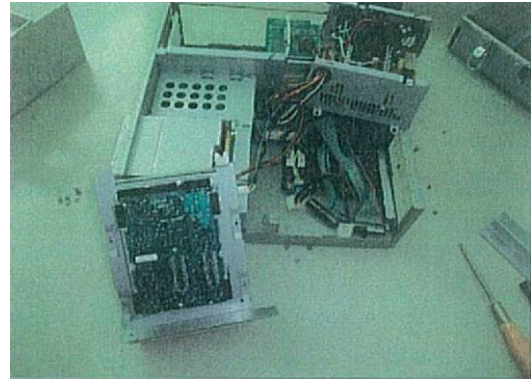
全有機炭素計 (TOC 計) 落下で破損

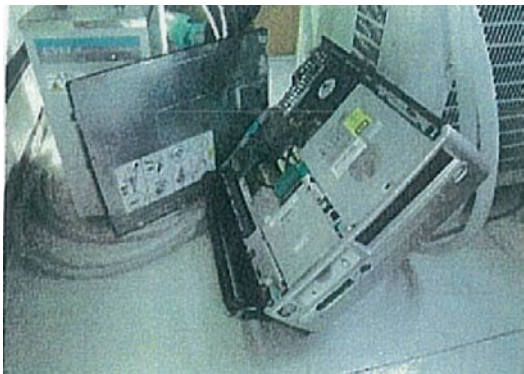
質量分析用パソコン落下で破損

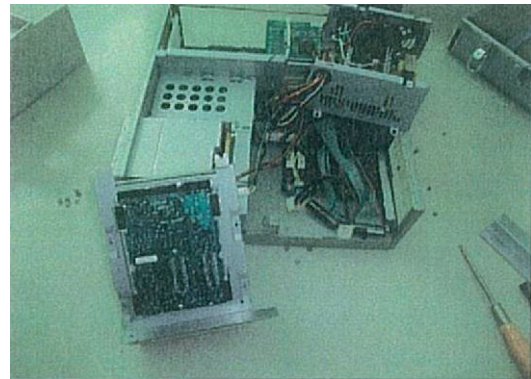
GCMC 落下で破損

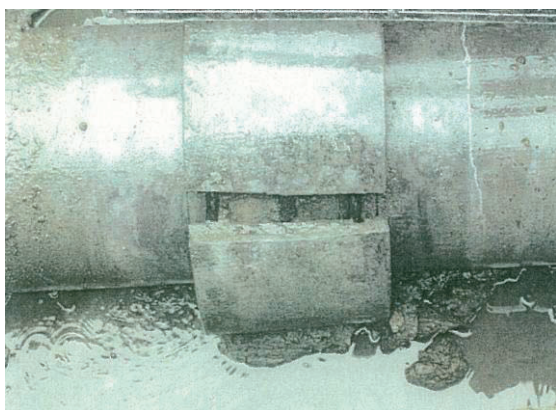
φ250 ACP ソケット割れ

写真 4.92 配水管被災状況

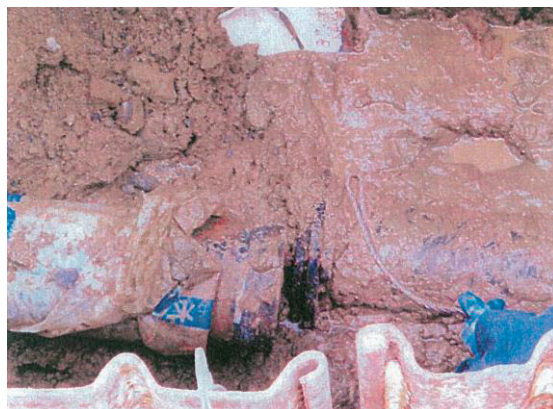
φ200 DCIP 管離脱

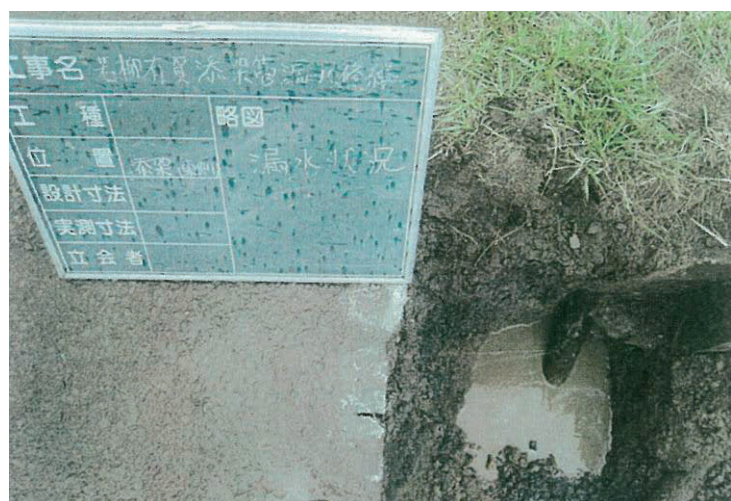
写真 4.93 水管橋添架管被災状況 (災害査定資料)

漏水箇所確認

若柳有賀 小学校前

SGP80A
