## (2) 北股簡易水道

## (3) 衣川簡易水道

表5.1 奥州市の水道施設応急対策状況

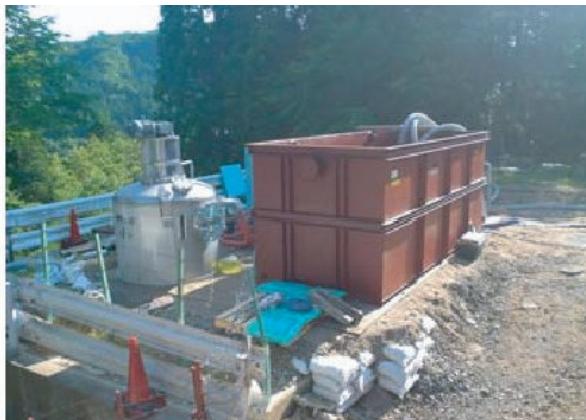
衣川区の北股浄水場では緩速ろ過装置が沈下してろ過能力が低下したために、簡易急速ろ過装置（リース）を設置し給水した。

写真5.4 北股簡易水道ろ過機設置状況

また、緊急措置として、胆沢区から緊急時連絡管により給水。その後、ヤマナシ沢水源から下流部で破損していた導水管を復旧するとともに、濁度対策として、北股浄水場に仮設急速ろ過装置（処理能力470m<sup>3</sup>/日）を設置し給水した（図4.8参照）。

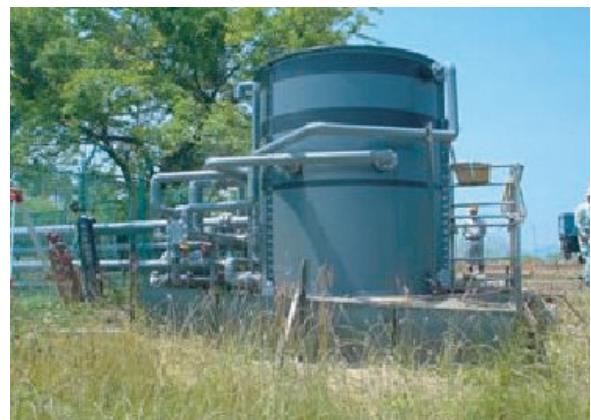
衣川区の衣川簡易水道の鳴沢水源からの導水管が破損したため、水源より約1,350mの仮設配管を設置するとともに、高濁度対策として、増味配水池に急速ろ過装置（処理能力600m<sup>3</sup>/日）を設置して給水した（図4.9参照）。

写真5.5 衣川簡易水道ろ過機設置状況
